**VOLKSWAGEN CADDY MAXI 122 HK AUTOMAT  
FORHJULSDRIFT**
**TESTDATO: 07.12.2023**
**KODE: 1301669**

<b>PR64070</b>

<b>CHASSISNR:</b> WV1ZZZSKZNX025207	<b>BRUKTIMPORT:</b> Nei
<b>KJØRETØY:</b> Varebil	<b>FRIST FOR PKK:</b> 30.12.2025

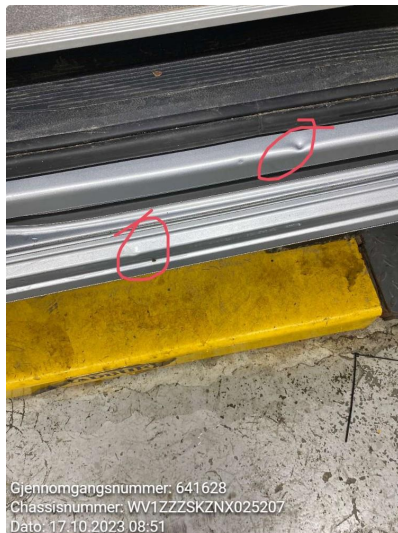
1.1 Noen riper og småbulker

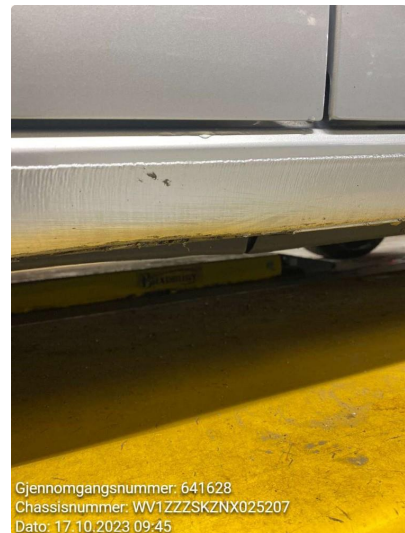
1.2 Bulk

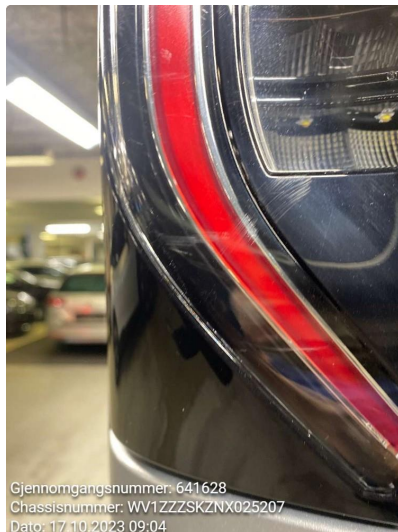
2.1 Øvrige feil
