HONDA CR-V 160 HK AUTOMAT 4X4
TESTDATO: 07.12.2023
KODE: 1301643

YF10811

NBF Tilstandsrapport er utarbeidet av Norges Bilbransjeforbund og Forbrukerrådet.

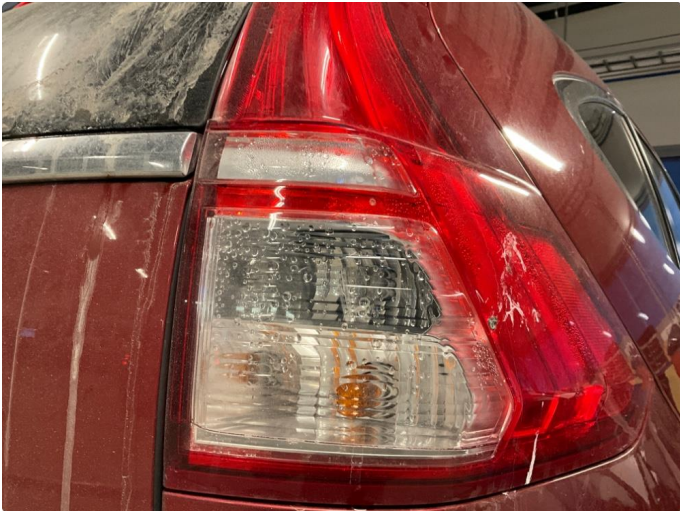
1.1 Høyre baklykt er sprukket. Ny lykt er bestilt og blir byttet
