**TOYOTA COROLLA FORHJULSDRIFT**
**TESTDATO: 13.11.2023**
**KODE: 1282851**

<b>HT25819</b>	<b>29 726 KM</b>	<b>30.03.2022</b> Førstegang registrert	<b>Bensin/ Batteri</b>
----------------	------------------	--	----------------------------

NBF Tilstandsrapport er utarbeidet av Norges Bilbransjeforbund og Forbrukerrådet.

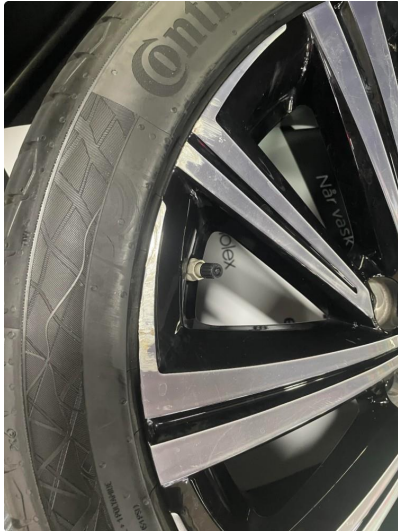
Punkt	Beskrivelse	Plassering
<b>1. EKSTERIØR</b>		
1.1 Dekk/Felger	kantkjørt felg

1.1 Kantkjørt felg
