**VOLKSWAGEN CRAFTER 177 HK AUTOMAT 4X4**
**TESTDATO: 06.12.2023**
**KODE: 1298647**

<b>BE22247</b>	<b>99 900 KM</b>	<b>30.07.2019</b> Førstegang registrert	<b>Diesel</b>
----------------	------------------	--	---------------

NBF Tilstandsrapport er utarbeidet av Norges Bilbransjeforbund og Forbrukerrådet.

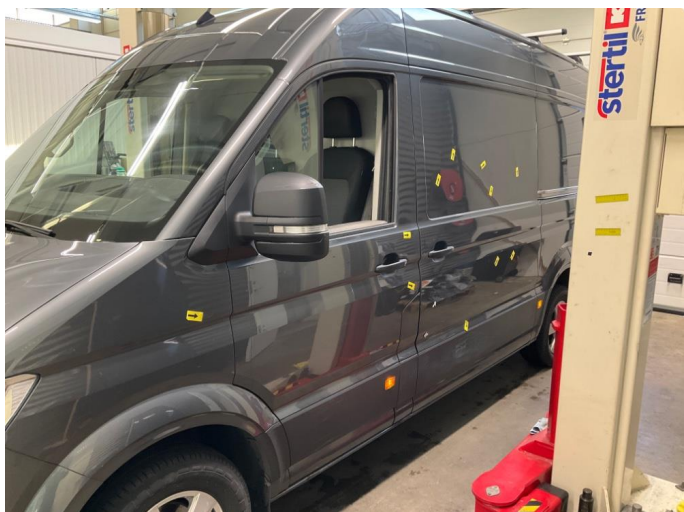
1.1 Generelt mye bruksslitasje

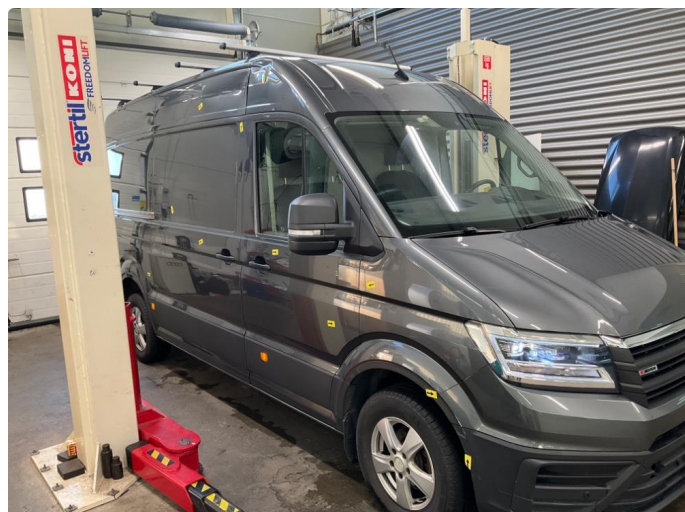
1.1 Generelt mye bruksslitasje

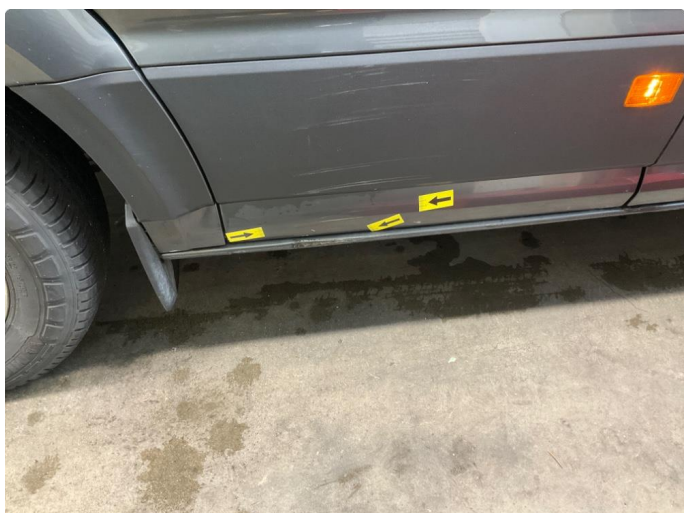
1.1 Generelt mye bruksslitasje

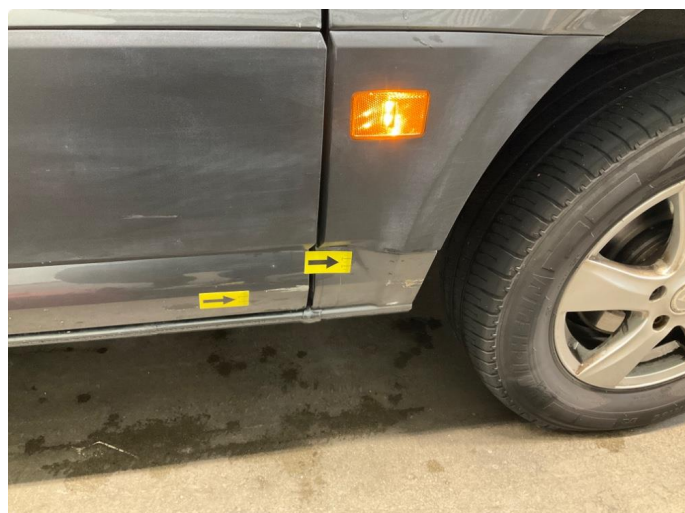
1.1 Generelt mye bruksslitasje

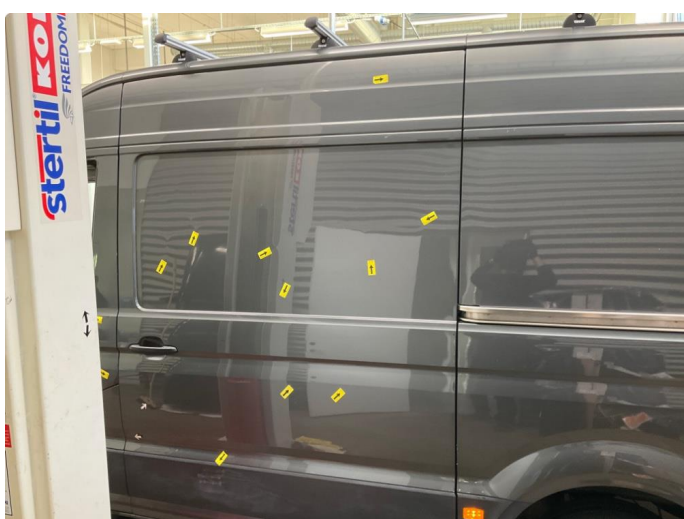
1.1 Generelt mye bruksslitasje

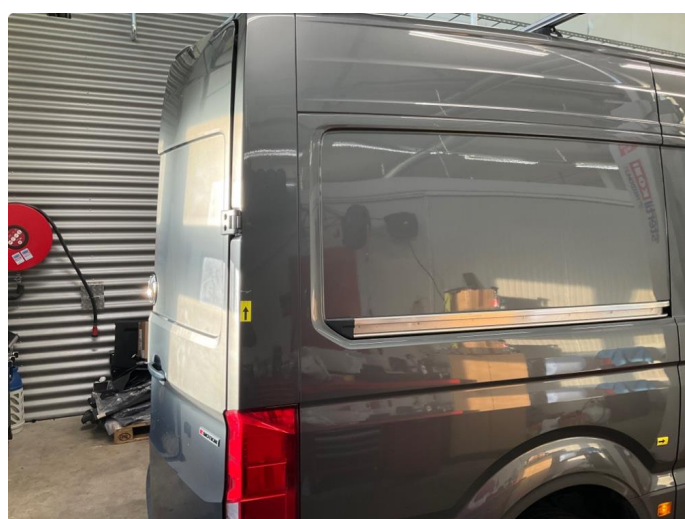
1.1 Generelt mye bruksslitasje

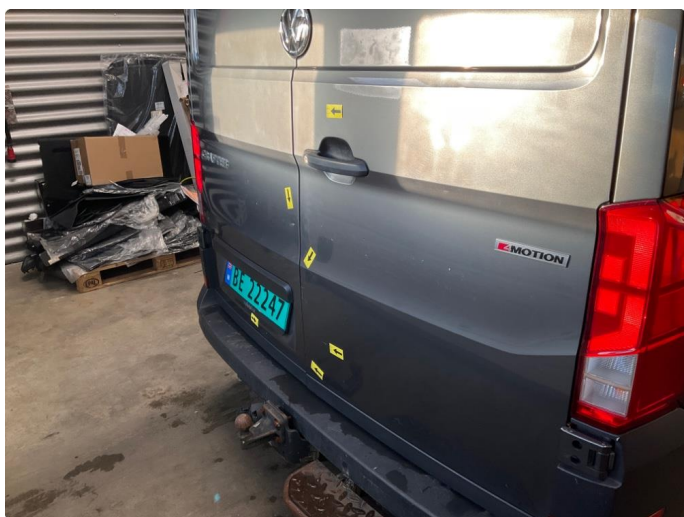
1.1 Generelt mye bruksslitasje

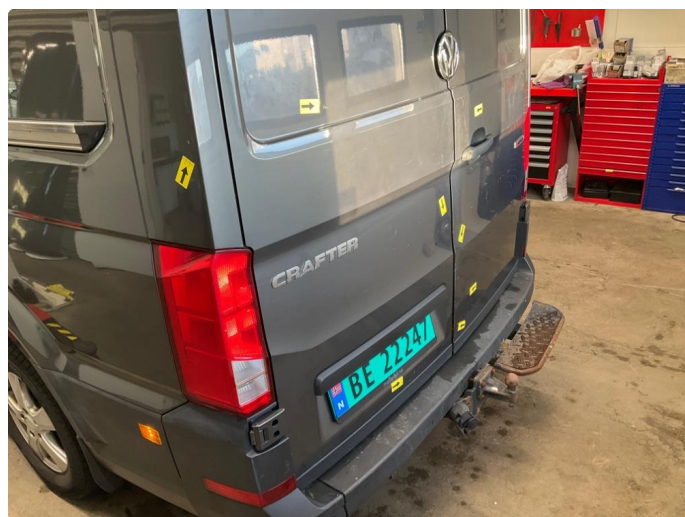
1.1 Generelt mye bruksslitasje

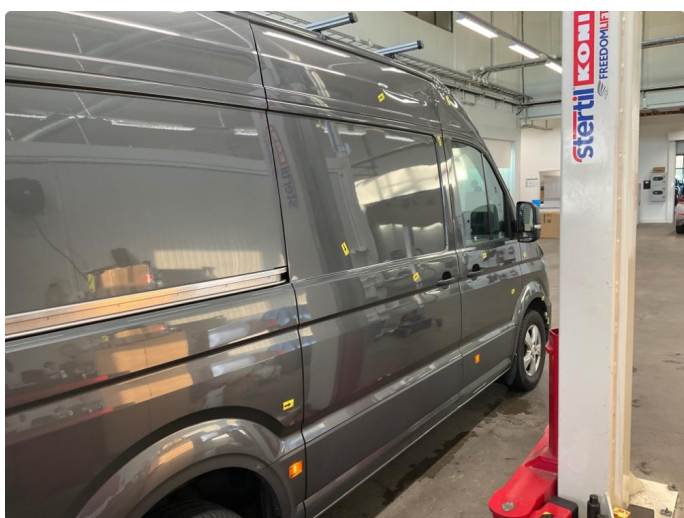
1.1 Generelt mye bruksslitasje

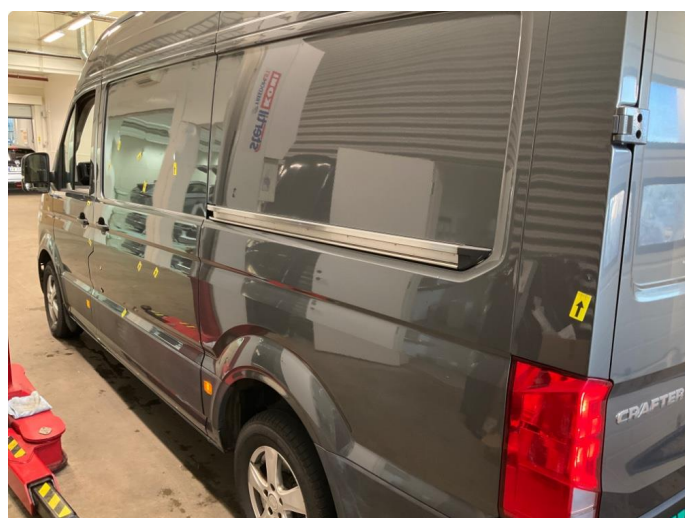
1.1 Generelt mye bruksslitasje

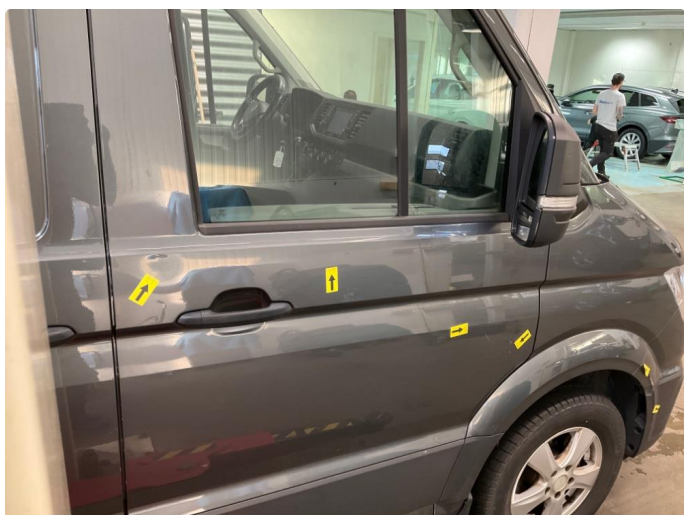
1.2 Bulk med lakkskade

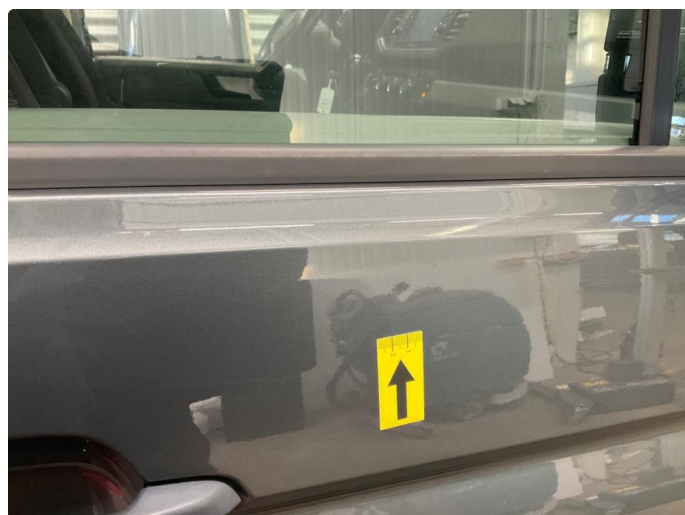
1.2 Bulk med lakkskade

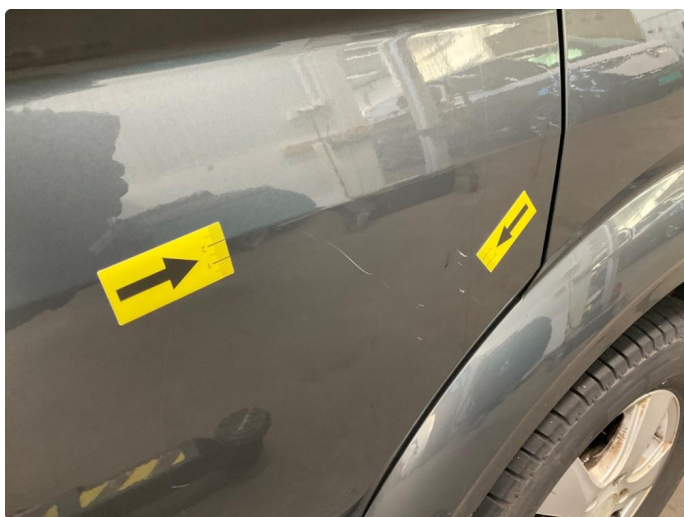
1.2 Bulk med lakkskade

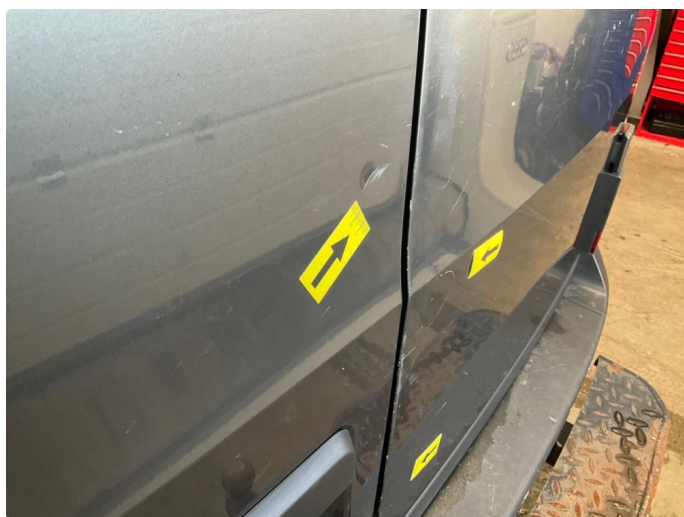
1.3 Bulk med lakkskade

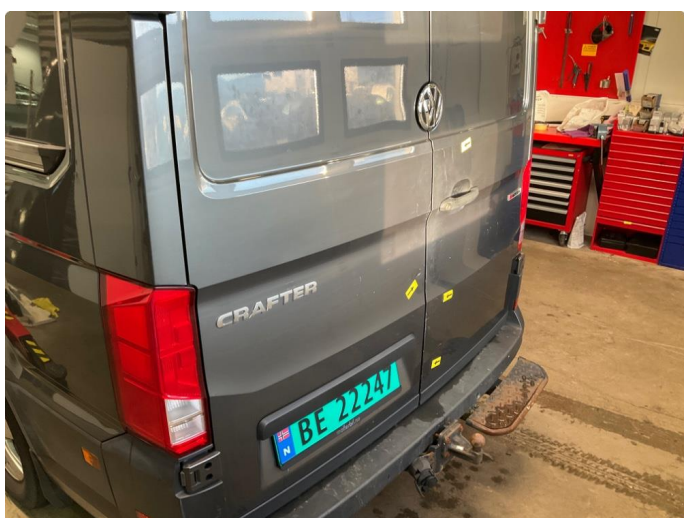
1.3 Bulk med lakkskade

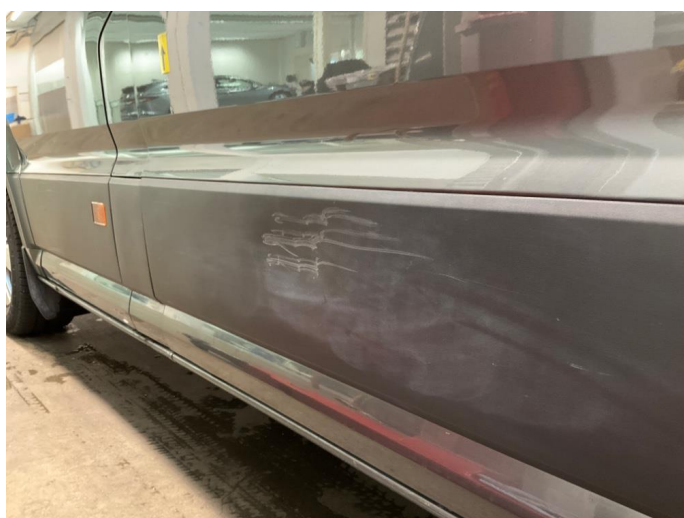
1.4 Bulk

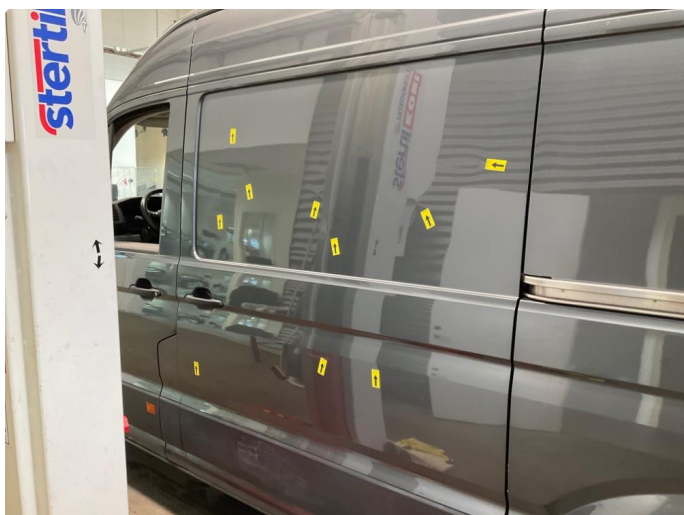
1.4 Bulk

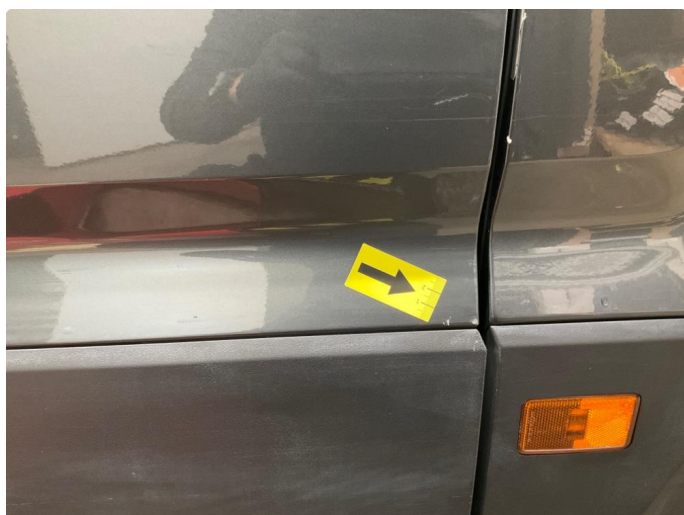
1.4 Bulk

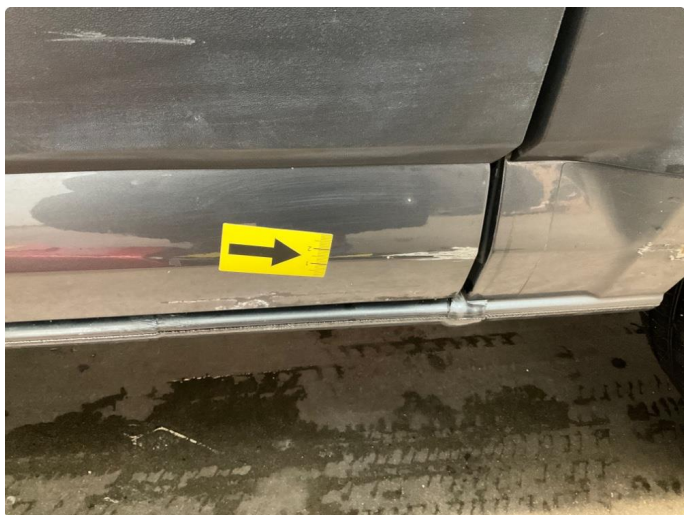
1.4 Bulk

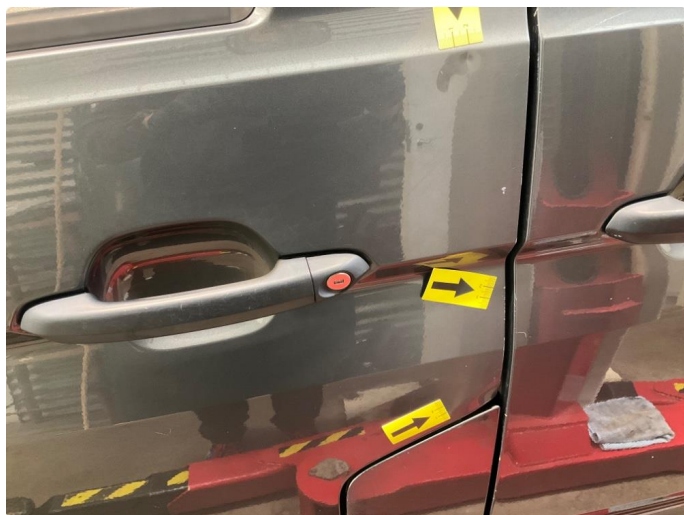
1.5 Riper

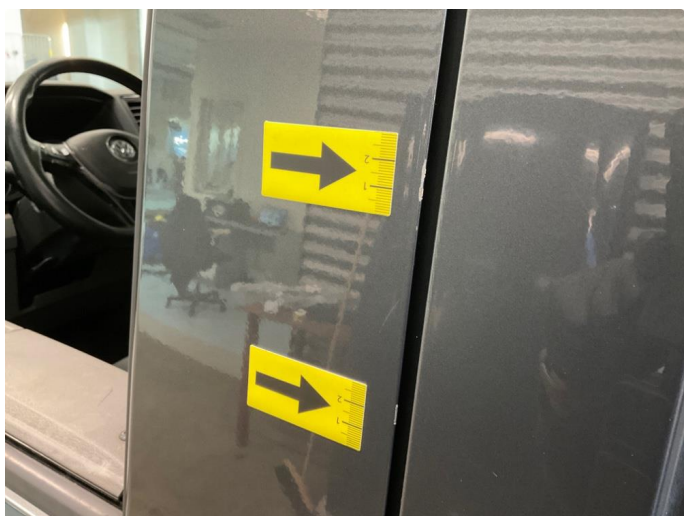
1.5 Riper

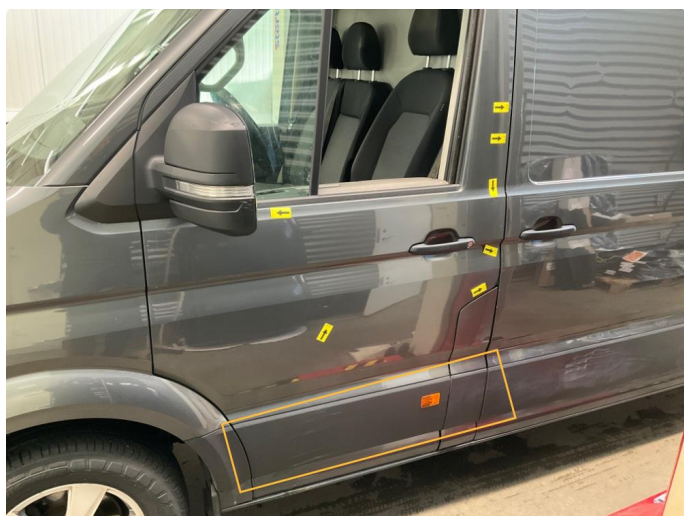
1.5 Riper

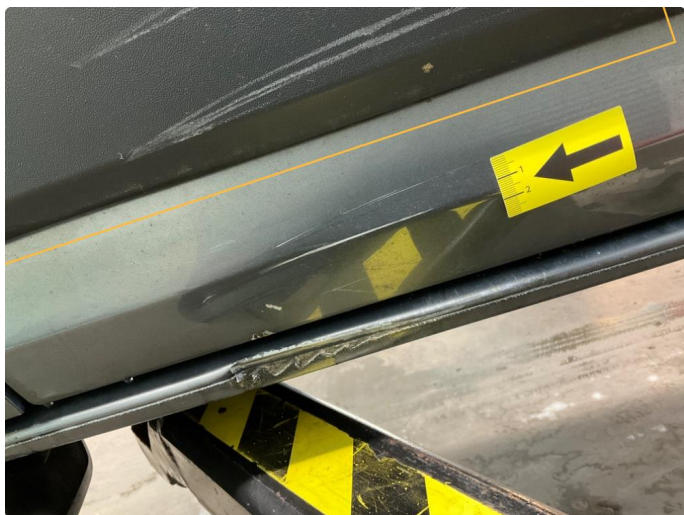
1.5 Riper

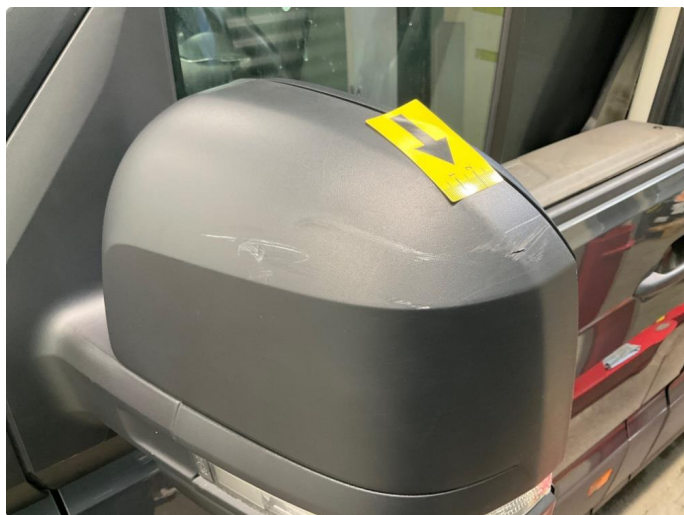
1.6 Speilhus riper

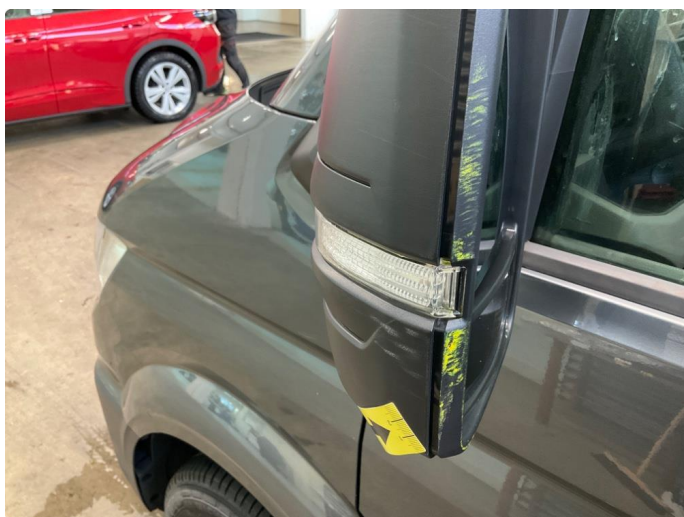
1.6 Speilhus riper

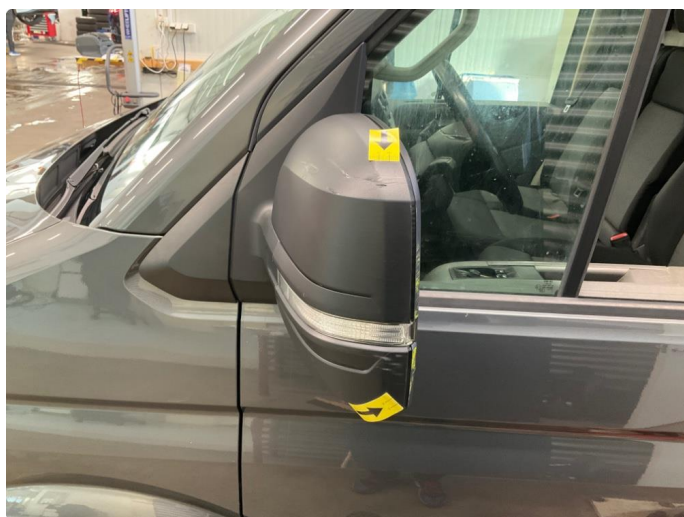
1.6 Speilhus riper

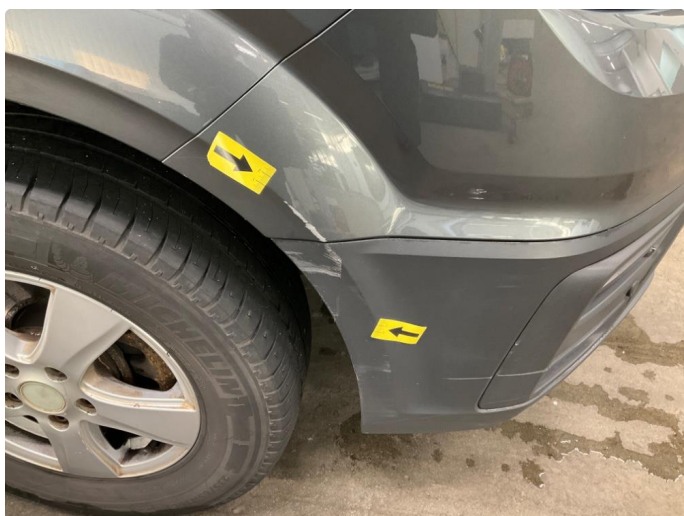
1.7 Riper

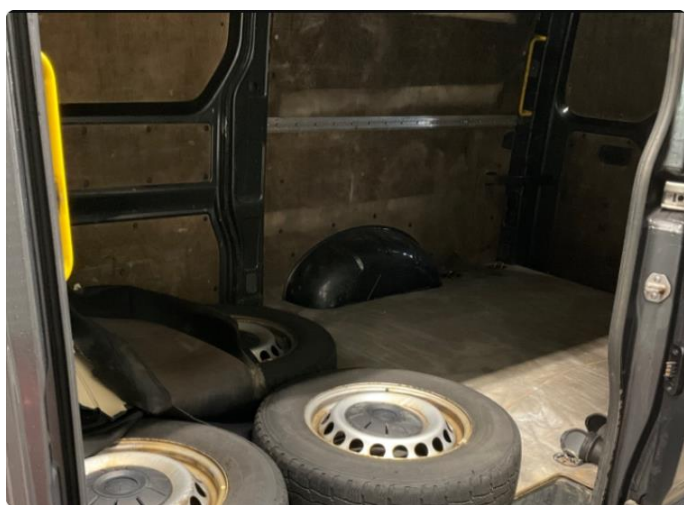
2.1 Kledning/gulv

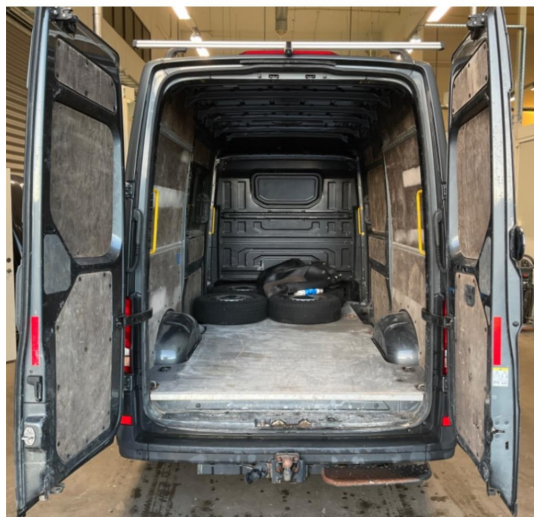
2.1 Kledning/gulv
