PEUGEOT 207 95 HK MANUELL FORHJULSDRIFT
TESTDATO: 08.12.2023
KODE: 1282608

RJ96129

NBF Tilstandsrapport er utarbeidet av Norges Bilbransjeforbund og Forbrukerrådet.

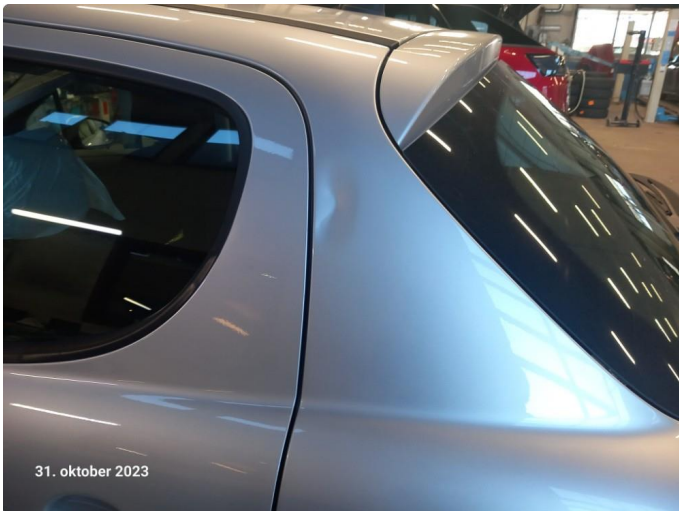
1.1 Bulk

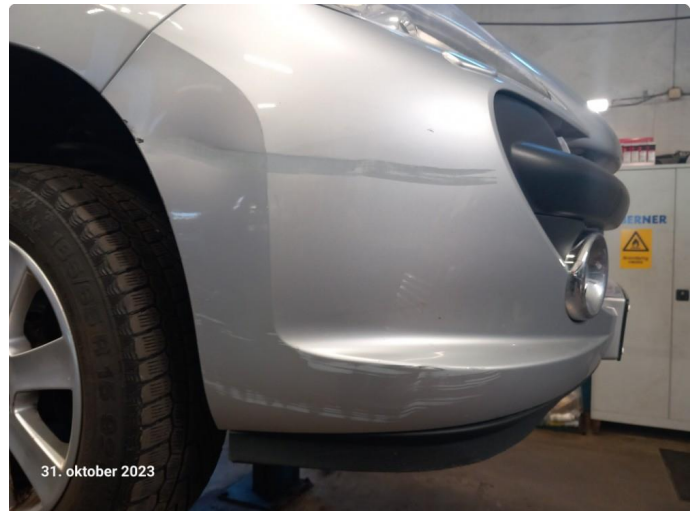
1.4 Skade
