BMW X1 4X4
TESTDATO: 08.12.2023
KODE: 1302347

| VJ22907 | 43 301 KM | 11.11.2020 Førstegang registrert | Bensin/ Batteri |

NBF Tilstandsrapport er utarbeidet av Norges Bilbransjeforbund og Forbrukerrådet.

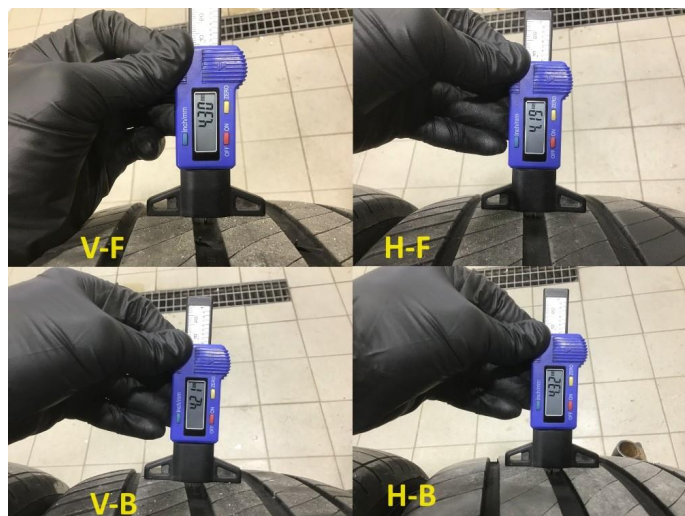
1.2 Mønsterdybde sommerdekk målt ved takst 06.11.23, 43.301km.

| | VENSTRE FORAN | HØYRE FORAN | VENSTRE BAK | HØYRE BAK |
|---|---|---|---|---|
| MØNSTERDYBDE SOMMERDEKK (MM) | 4,3 | 4,2 | 4,2 | 4,3 |

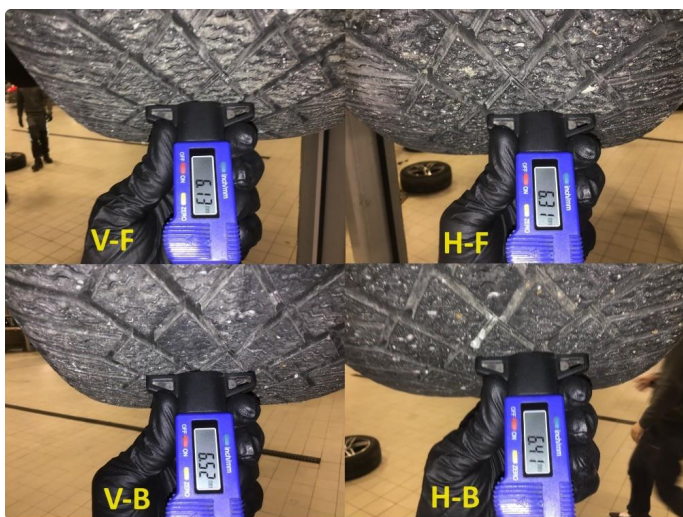
1.3 Mønsterdybde vinterdekk målt ved takst
06.11.23, 43.301km.

| | VENSTRE FORAN | HØYRE FORAN | VENSTRE BAK | HØYRE BAK |
|---|---|---|---|---|
| MØNSTERDYBDE VINTERDEKK (MM) | 6,1 | 6,3 | 6,5 | 6,4 |

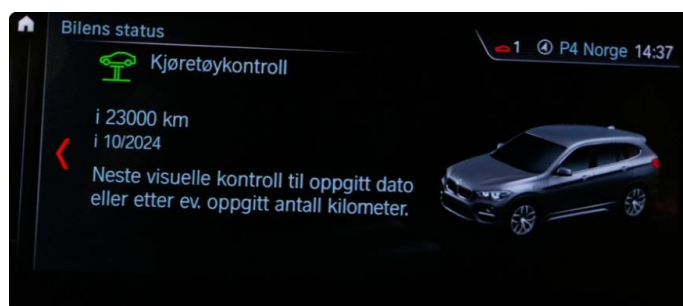
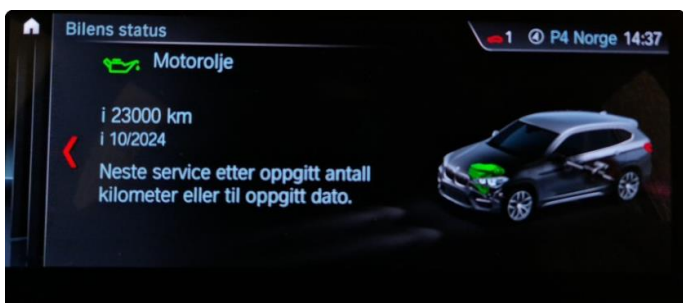
2.1 Neste service 10.2024/23.000km.
