**MERCEDES-BENZ CLA 136 HK AUTOMAT FORHJULSDRIFT**
**TESTDATO: 11.12.2023**
**KODE: 1303303**

<b>JV32250</b>	<b>62 632 KM</b>	<b>16.07.2020</b> Førstegang registrert	<b>Bensin</b>
----------------	------------------	--	---------------

NBF Tilstandsrapport er utarbeidet av Norges Bilbransjeforbund og Forbrukerrådet.

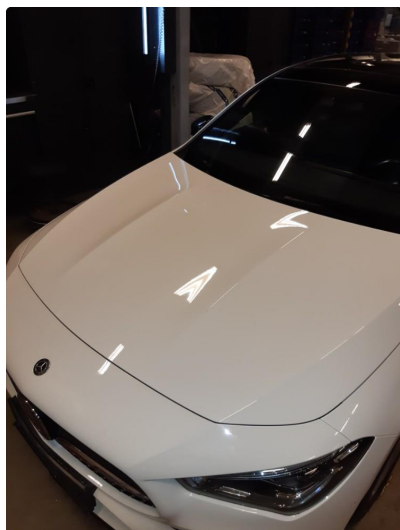
1.1 Flekket med lakkstift.

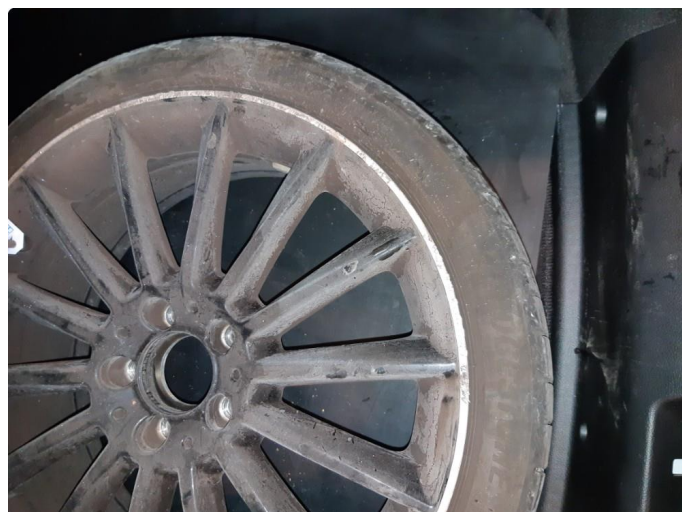
1.2 Smart reparert felgene.

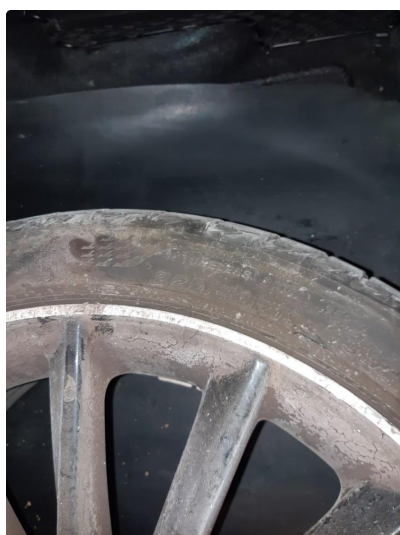
1.2 Smart reparert felgene.

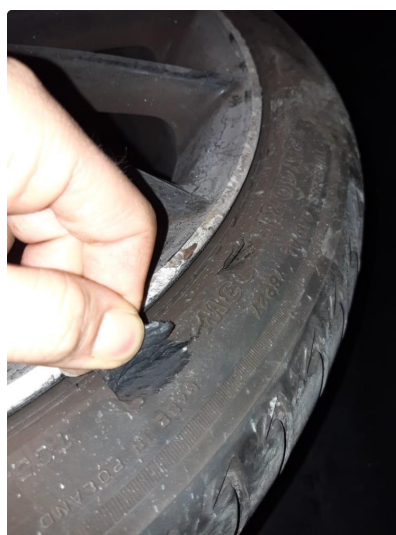
1.2 Smart reparert felgene.

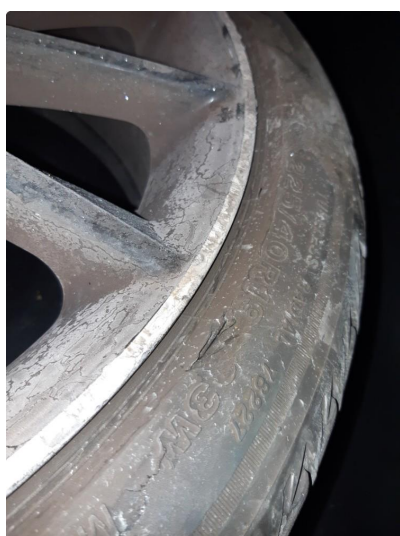
1.2 Smart reparert felgene.

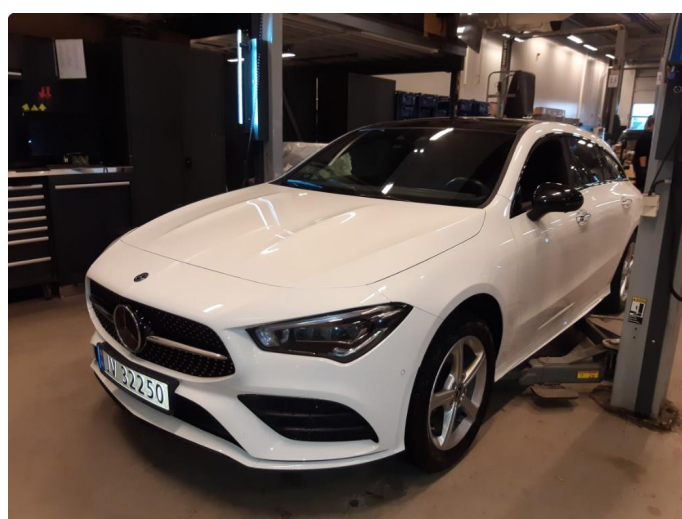
1.3 Steinsprut på frontrute og reparert.

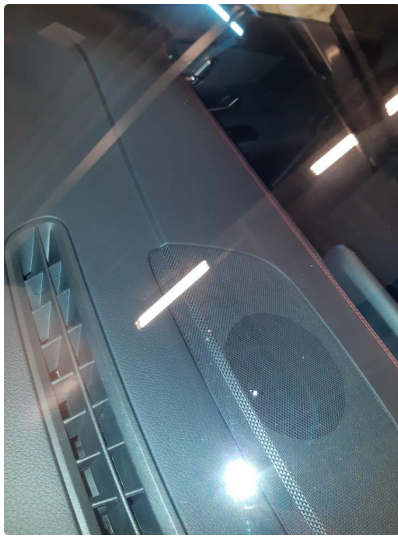
1.3 Steinsprut på frontrute og reparert.
