MERCEDES-BENZ GL-KLASSE 558 HK AUTOMAT 4X4
TESTDATO: 11.12.2023
KODE: 1303329

TL28201	185 777 KM	18.04.2013 Førstegang registrert	Bensin
----------------	-------------------	--	---------------

NBF Tilstandsrapport er utarbeidet av Norges Bilbransjeforbund og Forbrukerrådet.

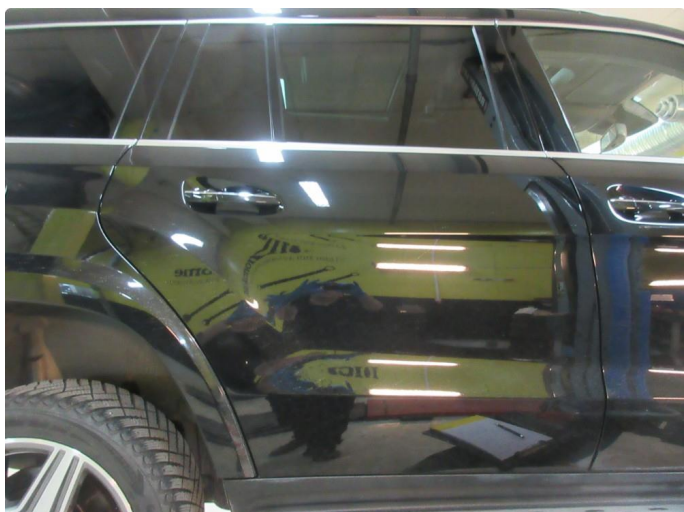
1.1 Steinsprut med rust

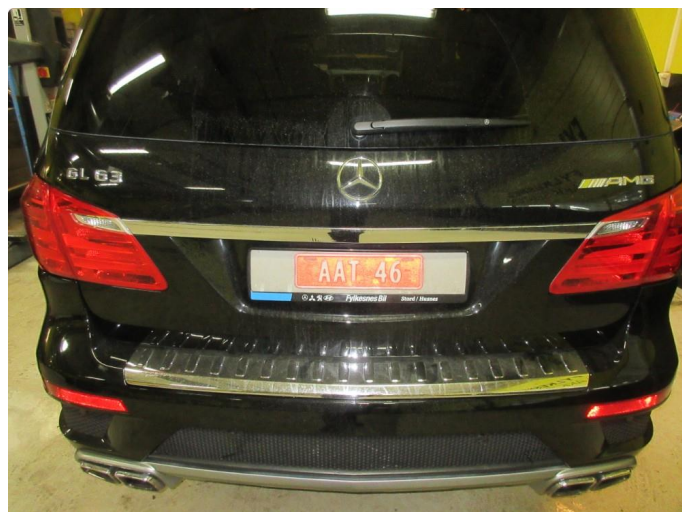
1.3 Løse/skadede lister

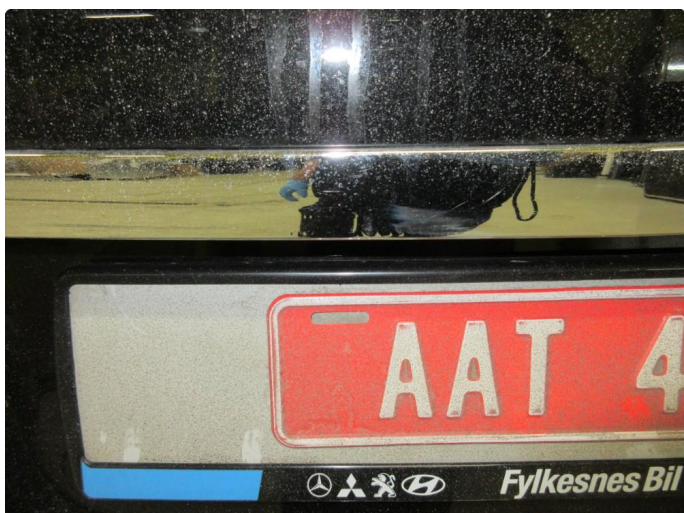
1.3 Løse/skadede lister

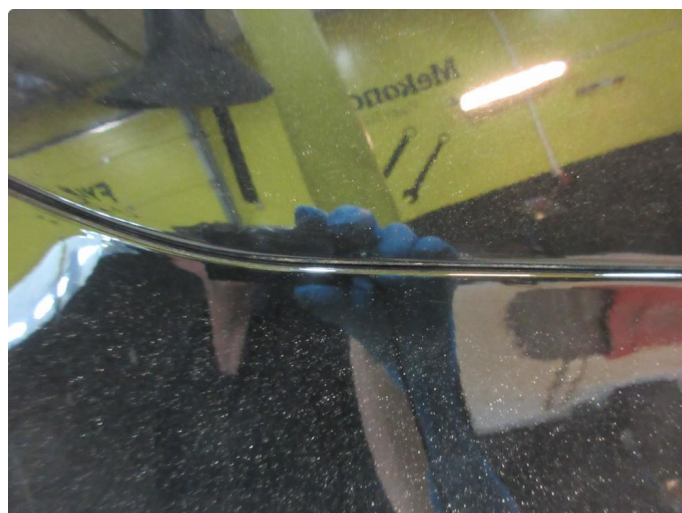
1.4 Rust

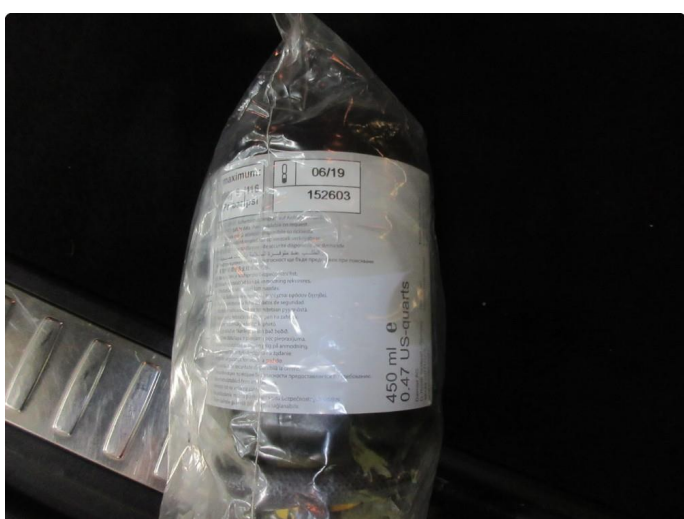
1.5 Dekktemiddel utgått/mangler

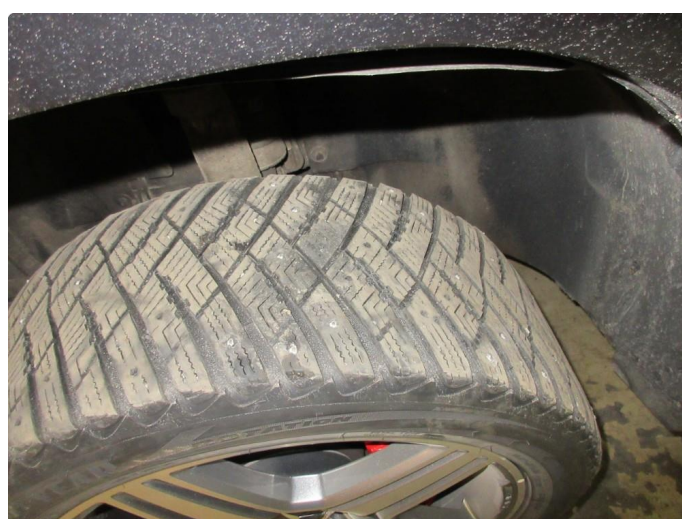
1.6 Piggdekk mangler pigger

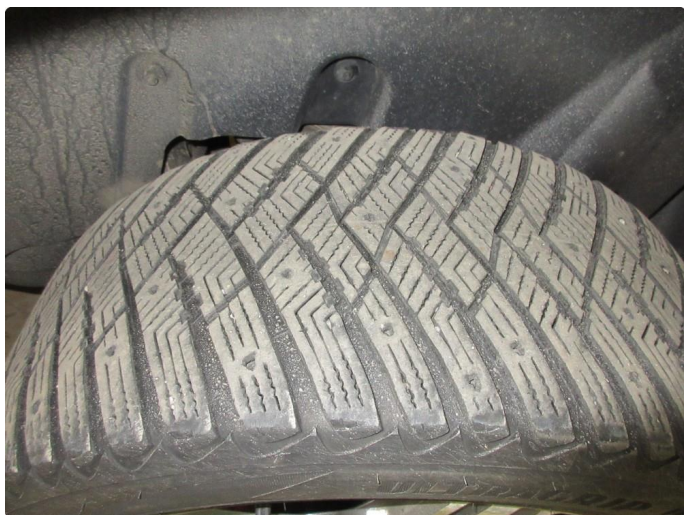
1.6 Piggdekk mangler pigger

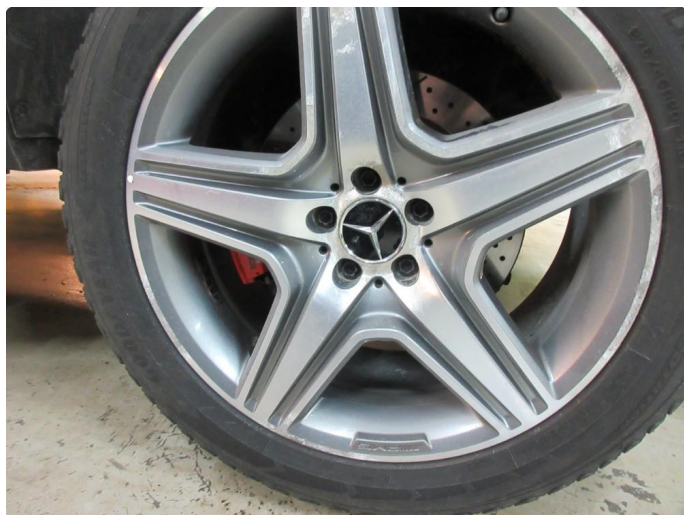
1.7 Betydelig oksidering

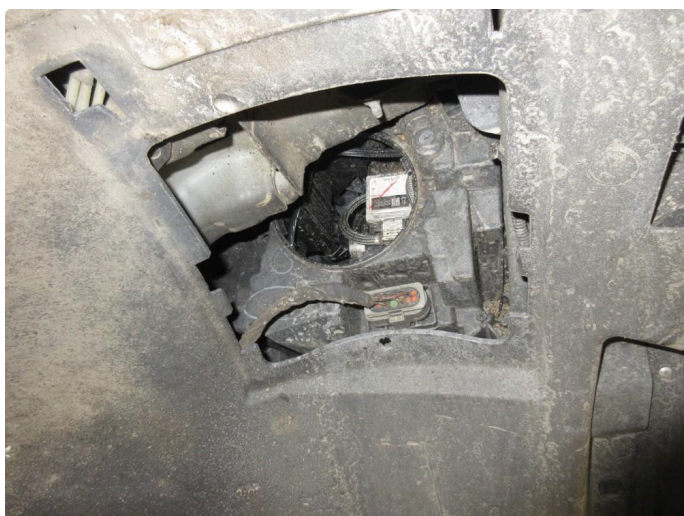
2.1 Lokk på lyshus mangler

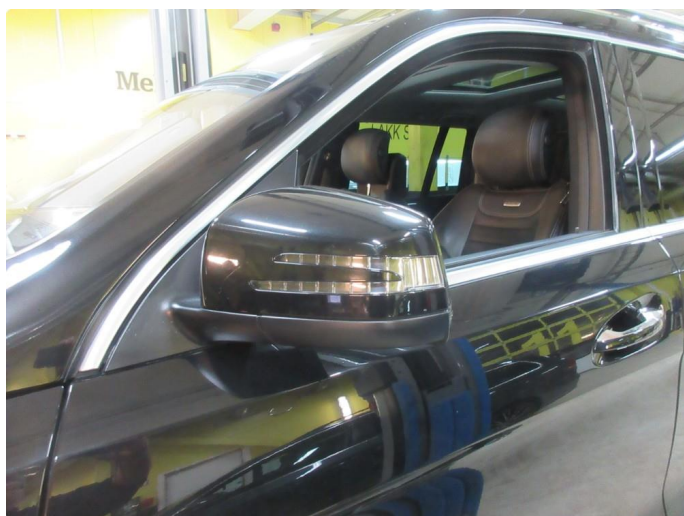
2.3 Lyser ikke

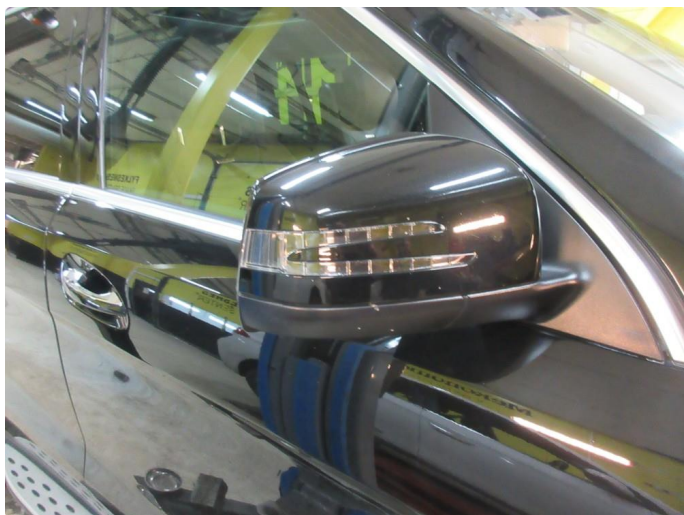
2.3 Lyser ikke

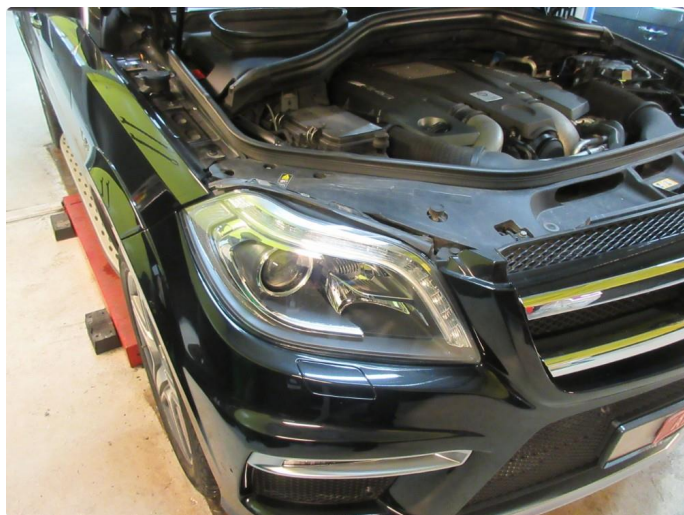
2.4 LED-/diodelys - lyser ikke

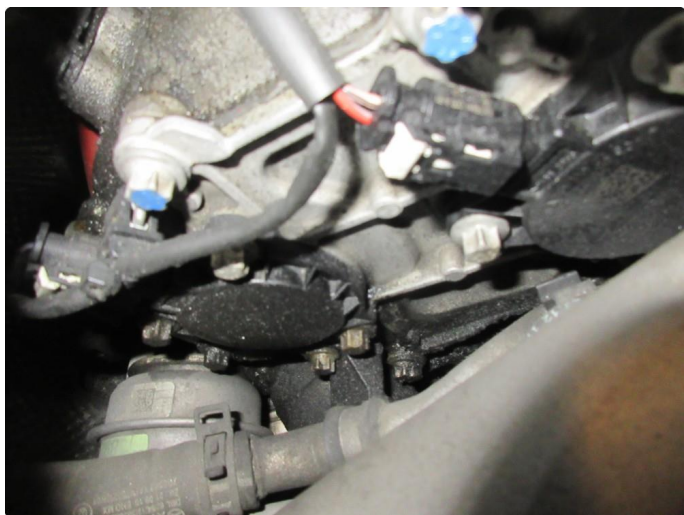
3.1 Oljelekkasje fra motor

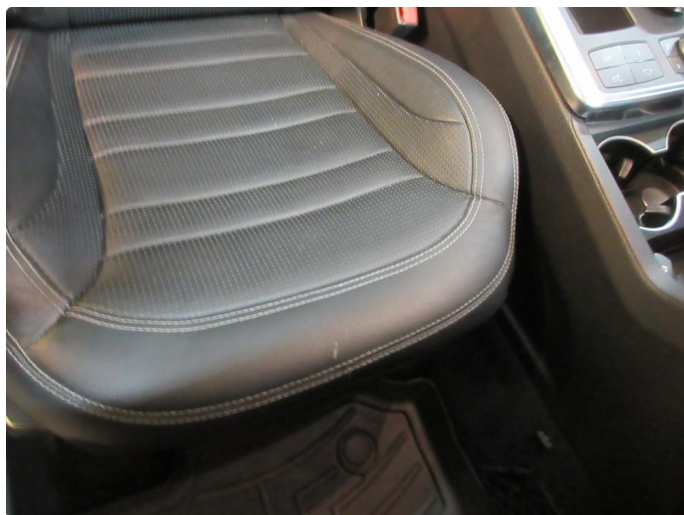
4.1 Skade på setepute

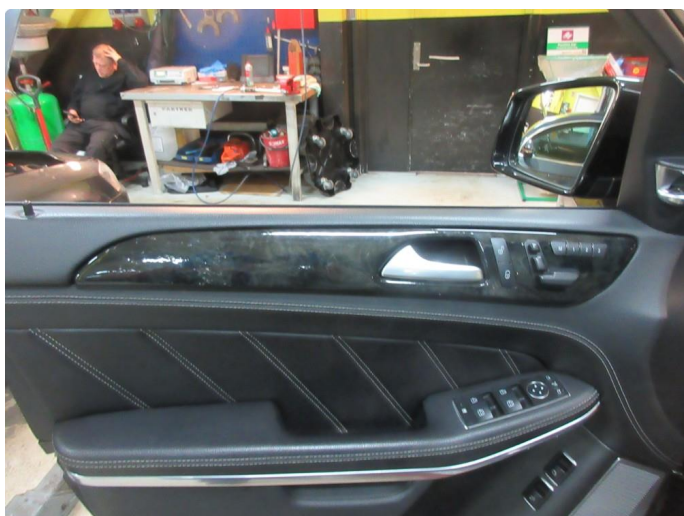
4.3 Øvrige feil

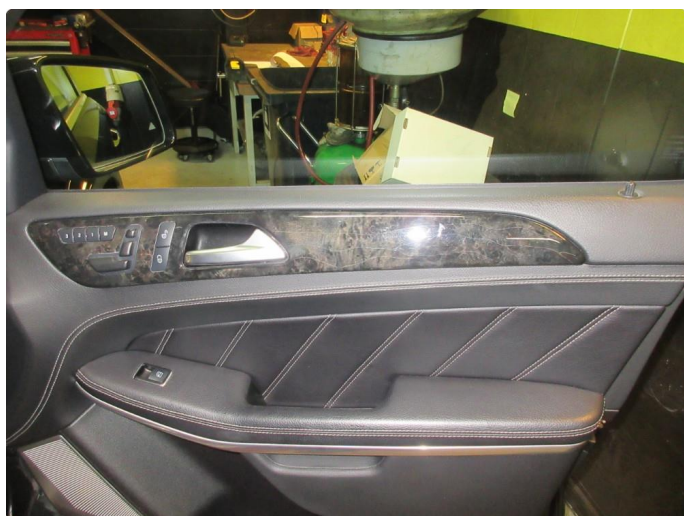
4.3 Øvrige feil
