SKODA KODIAQ 190 HK AUTOMAT 4X4
TESTDATO: 17.12.2023
KODE: 1308415

| DR89417 | 50 636 KM | 09.12.2020 Førstegang registrert | Diesel |

NBF Tilstandsrapport er utarbeidet av Norges Bilbransjeforbund og Forbrukerrådet.

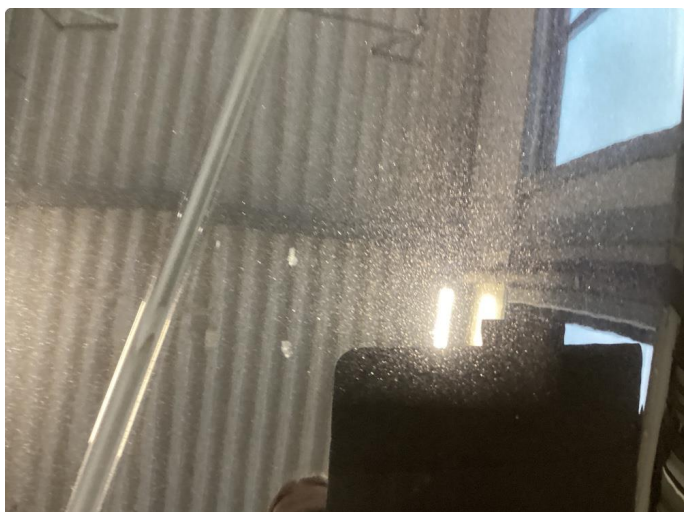
| Punkt | Beskrivelse | Plassering |
|---|--|---|
| 1.2 Panser | Kraftige riper panser, og flere kraftige steinsprut | |

1.2 Kraftige riper panser, og flere kraftige steinsprut

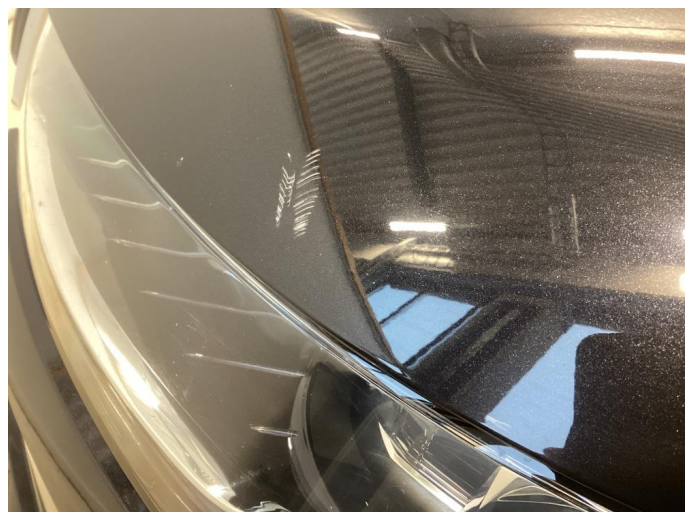
1.2 Kraftige riper panser, og flere kraftige steinsprut

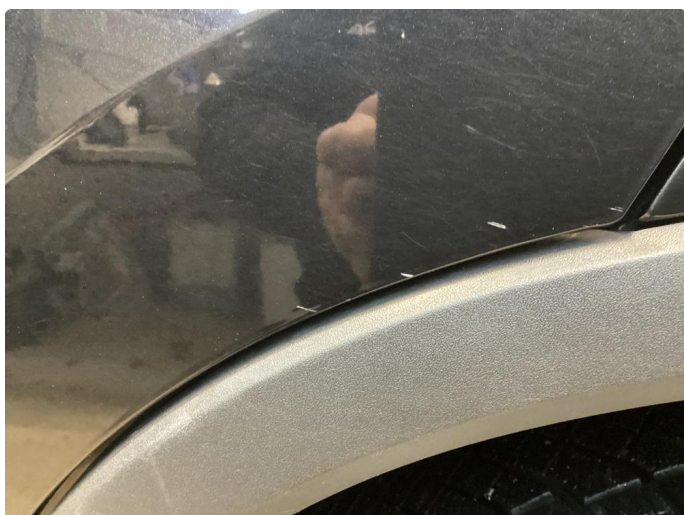
| Punkt | Beskrivelse | Plassering |
|---|--|---|
| 1.3 Dører | P-bulk og riper gjennom lakk venstre bakdør | |

1.3 P-bulk og riper gjennom lakk venstre baddör

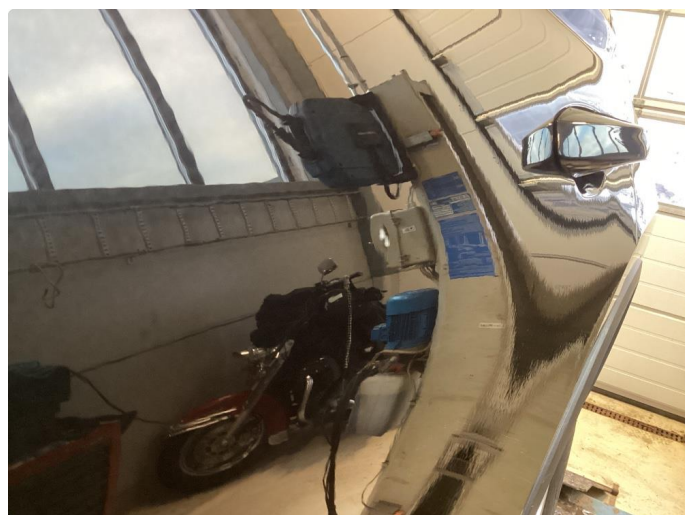
1.3 P-bulk og riper gjennom lakk venstre baddör

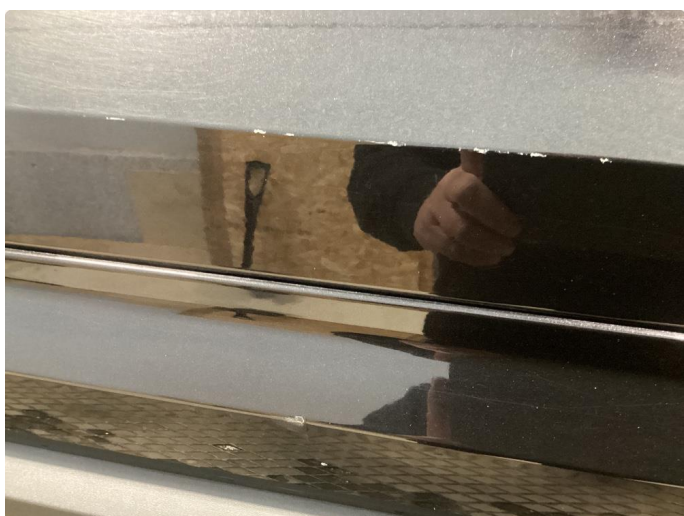
| Punkt | Beskrivelse | Plassering |
|---|--|---|
| 1.4 Dører | Liten p-bulk og flere kraftige knast gjennom lakk venstre bakdør | |

1.4 Liten p-bulk og flere kraftige knast gjennom lakk venstre baddör

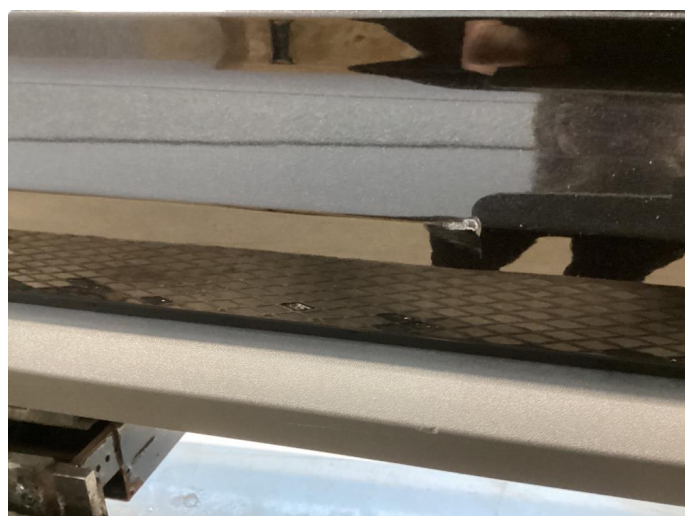
1.4 Liten p-bulk og flere kraftige knast gjennom lakk venstre baddör

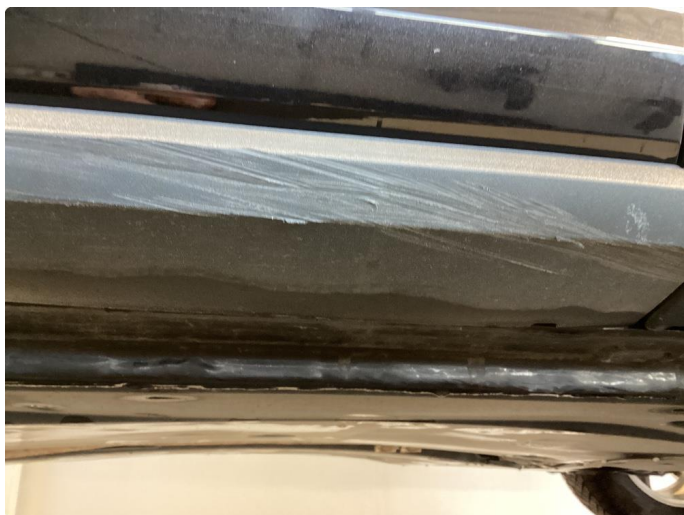
| Punkt | Beskrivelse | Plassering |
|---|--|---|
| 1.5 Dører | Div riper og riper nedre plastikk del venstre forrdør | |

1.5 Div riper og riper nedre plastikk del venstre forrdør

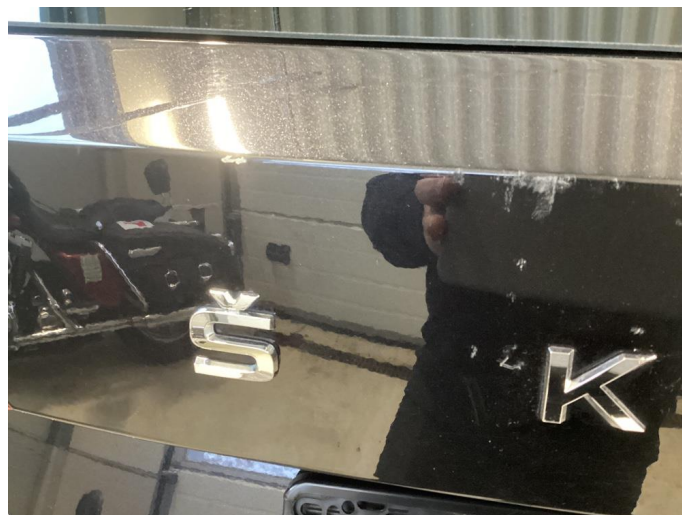
| Punkt | Beskrivelse | Plassering |
|---|--|---|
| 1.6 Bakluke | Mye riper/knast og p-bulk bakluke | |

1.6 Mye riper/knast og p-bulk bakluke

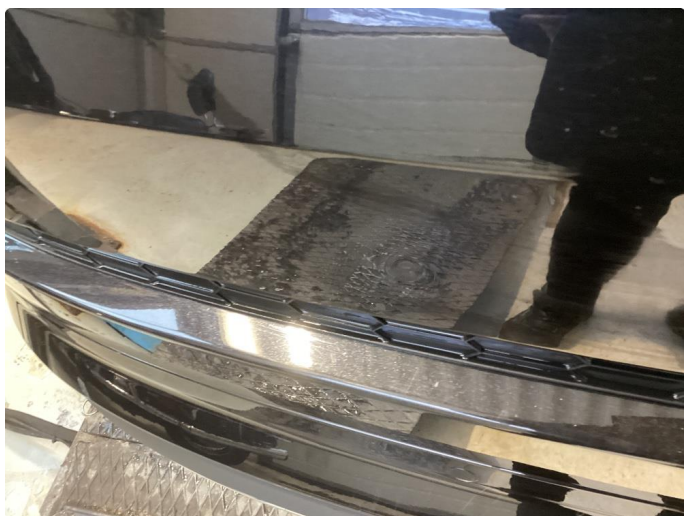
1.6 Mye riper/knast og p-bulk bakluke

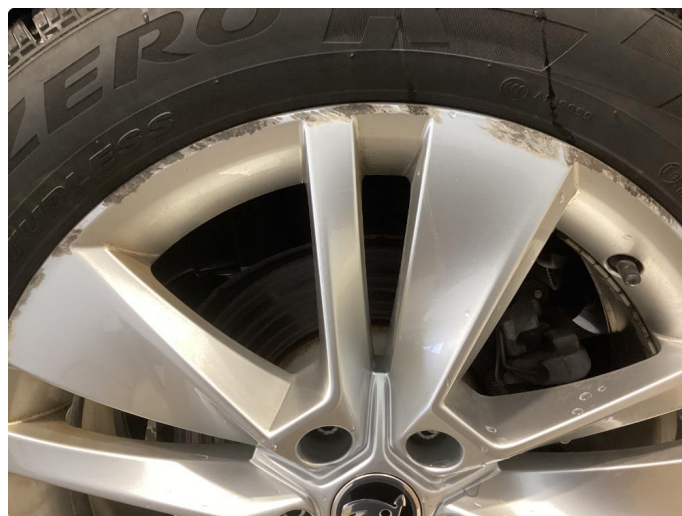
| Punkt | Beskrivelse | Plassering |
|---|--|---|
| 1.7 Dekk/Felger | 2 vinterfelger kraftig kantkjørt | |

1.7 2 vinterfelger kraftig kantkjørt

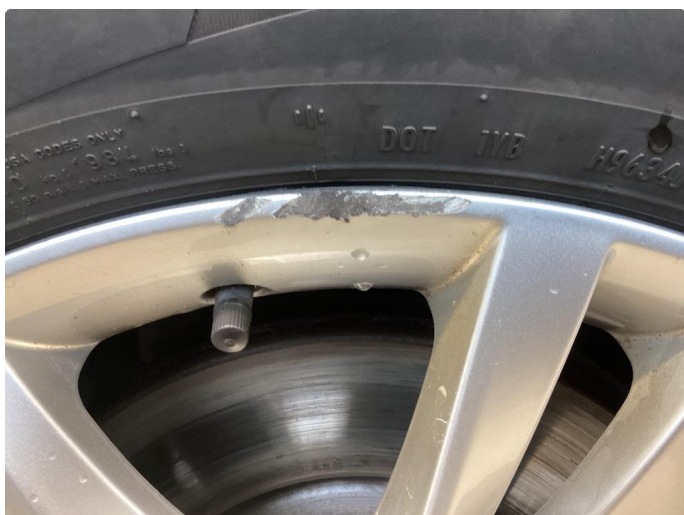
1.7 2 vinterfelger kraftig kantkjørt

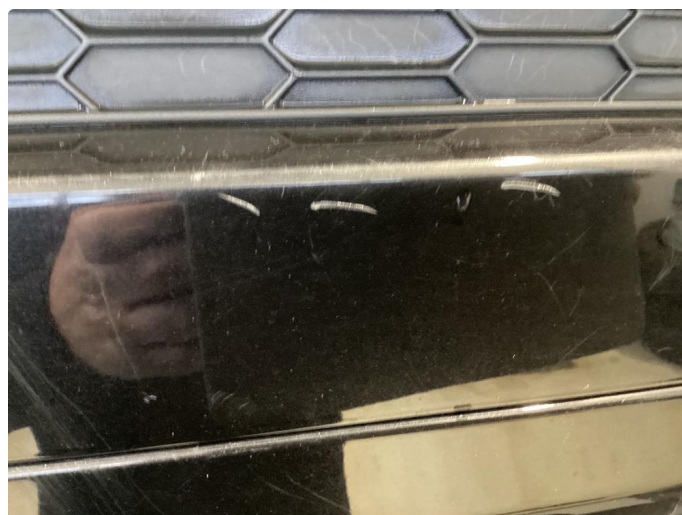
| Punkt | Beskrivelse | Plassering |
|---|--|---|
| 1.8 Støtfanger | riper støtfanger bak | |

1.8 Riper støtfanger bak

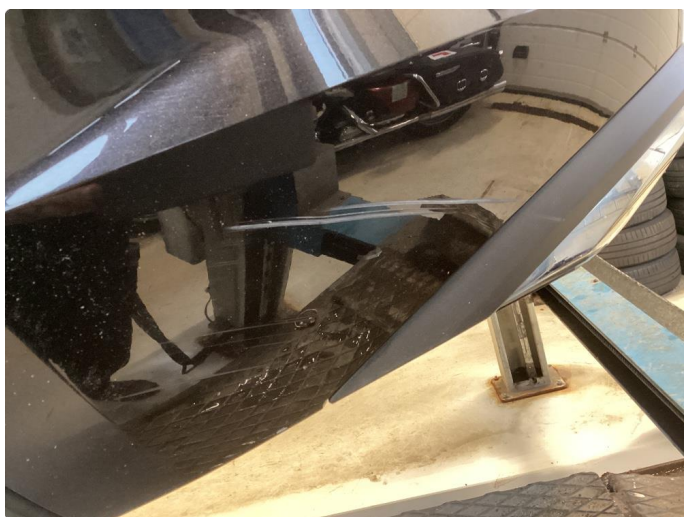
1.8 Riper støtfanger bak

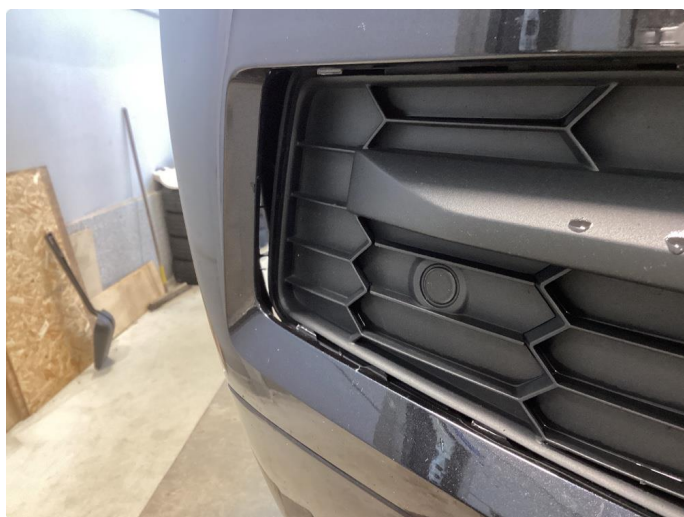
| Punkt | Beskrivelse | Plassering |
|---|--|---|
| 1.9 Støtfanger | Riper/skade støtfanger foran høyre side | |

1.9 Riper/skade støtfanger foran høyre side

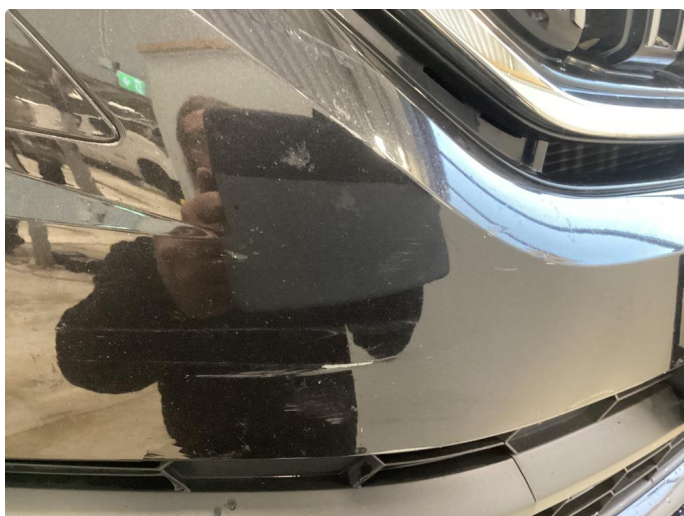
1.9 Riper/skade støtfanger foran høyre side

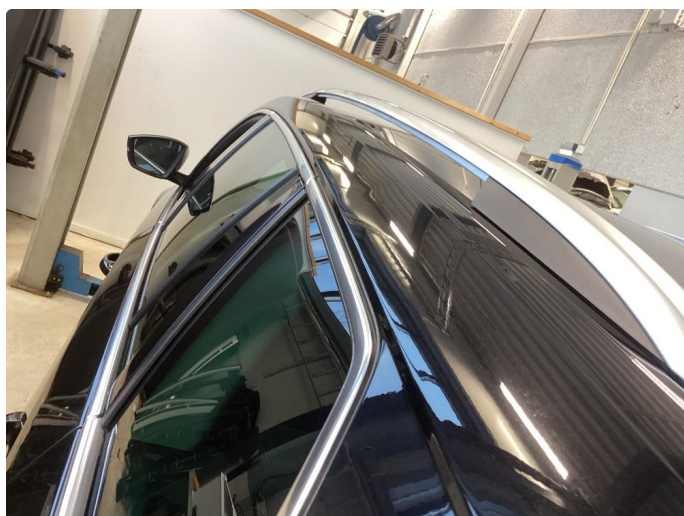
| Punkt | Beskrivelse | Plassering |
|---|--|---|
| 1.10 Tak | Kraftig bulk venstre takvange , mange bulker høyre takvange | |

1.10 Kraftig bulk venstre takvange , mange bulker høyre takvange

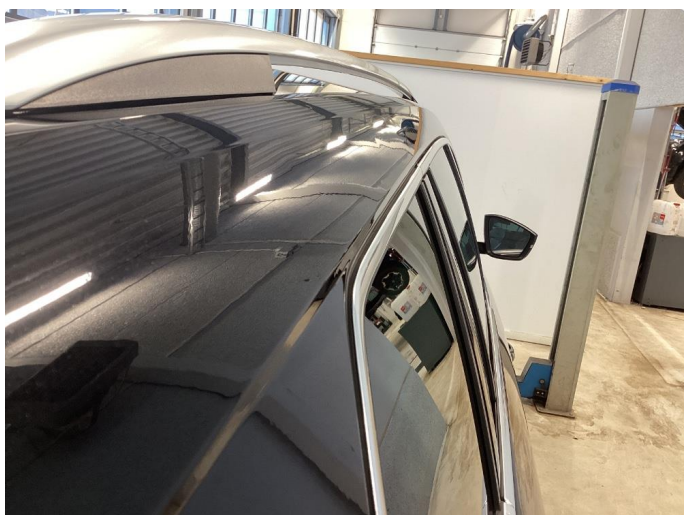
1.10 Kraftig bulk venstre takvange , mange bulker høyre takvange

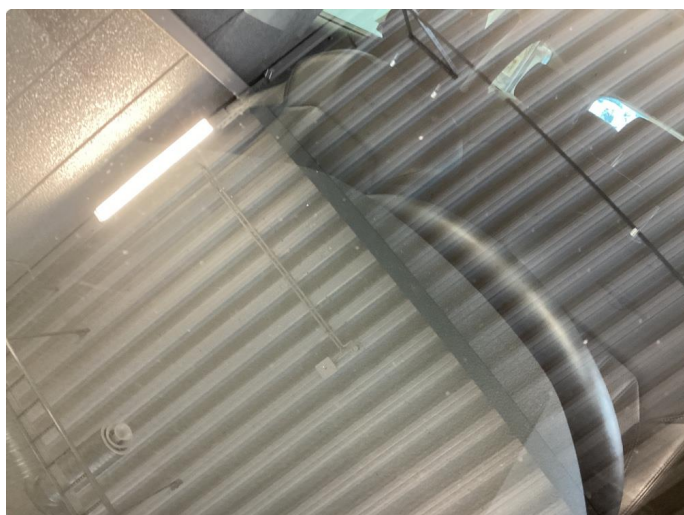
| Punkt | Beskrivelse | Plassering |
|---|--|---|
| 1.11 Frontvindu | slitt/mye steinsprut frontrute | |

1.11 Slitt/mye steinsprut frontrute
