PEUGEOT 208 101 HK AUTOMAT FORHJULSDRIFT
TESTDATO: 21.12.2023
KODE: 1311905

BE27523

NBF Tilstandsrapport er utarbeidet av Norges Bilbransjeforbund og Forbrukerrådet.

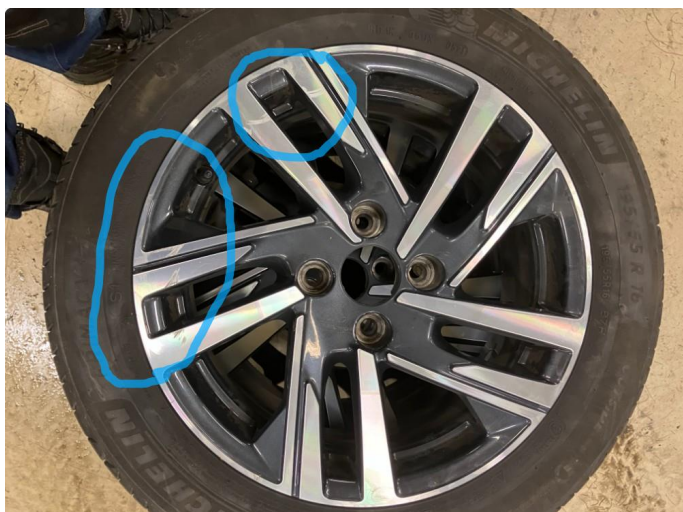
1.1 Kantkjørt felg

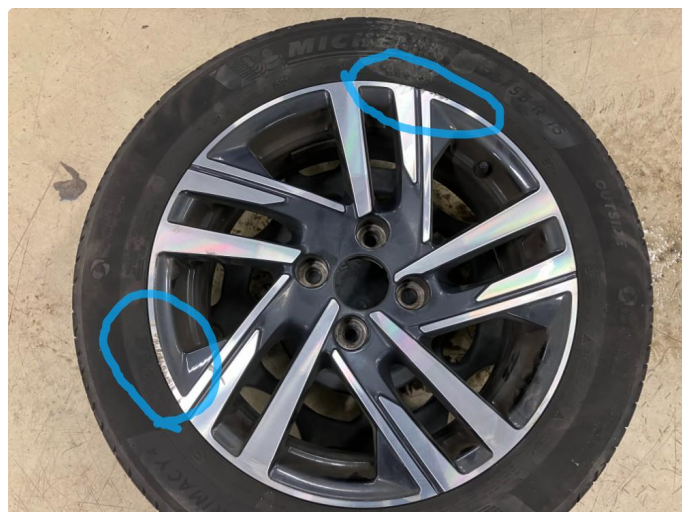
1.1 Kantkjørt felg

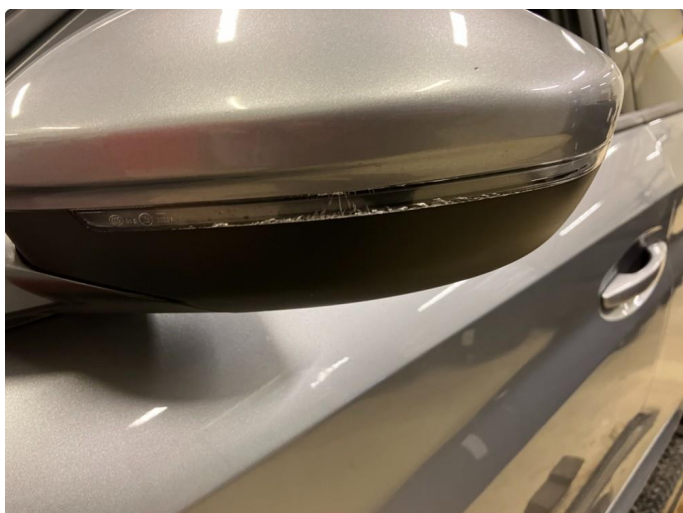
2.1 Krakelering i plast

Kommentar: Blir utbedret 03.01.24
