CITROËN BERLINGO 90 HK AUTOMAT FORHJULSDRIFT
TESTDATO: 28.12.2023
KODE: 1314001

AJ81111

NBF Tilstandsrapport er utarbeidet av Norges Bilbransjeforbund og Forbrukerrådet.

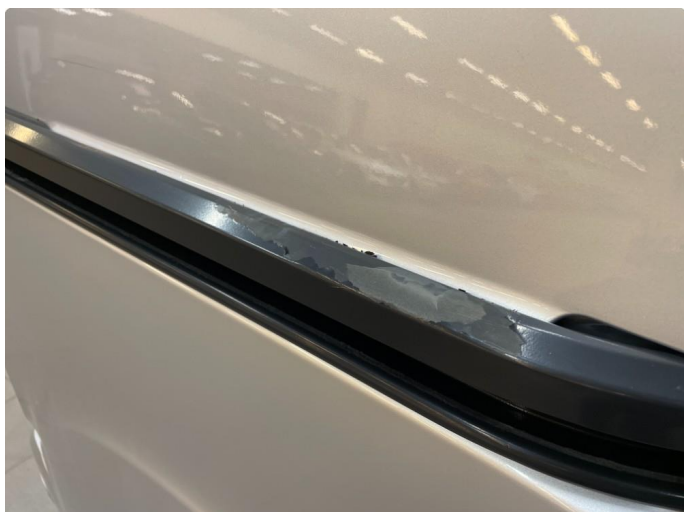
1.1 Lakk flasser

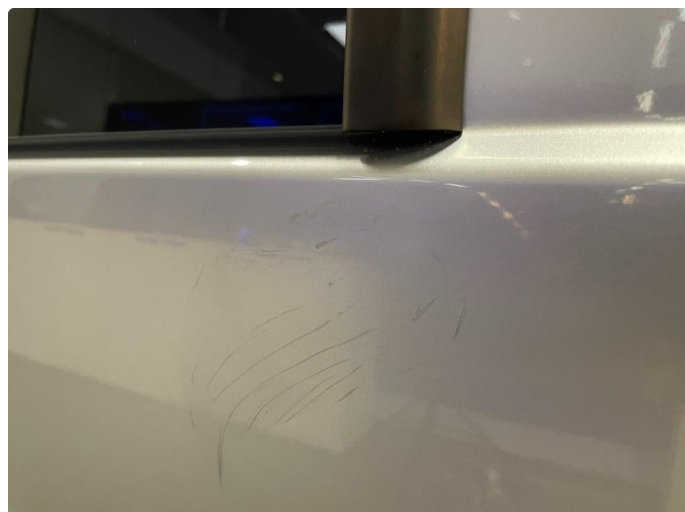
1.2 Lakk flasser

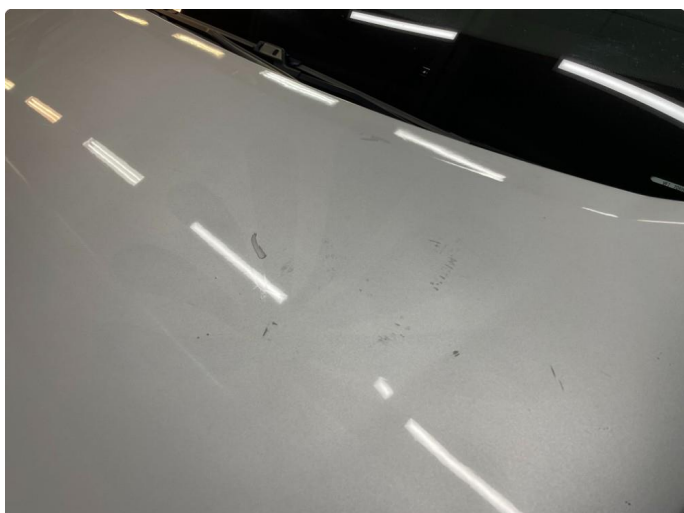
1.3 Lakk flasser + Steinsprang

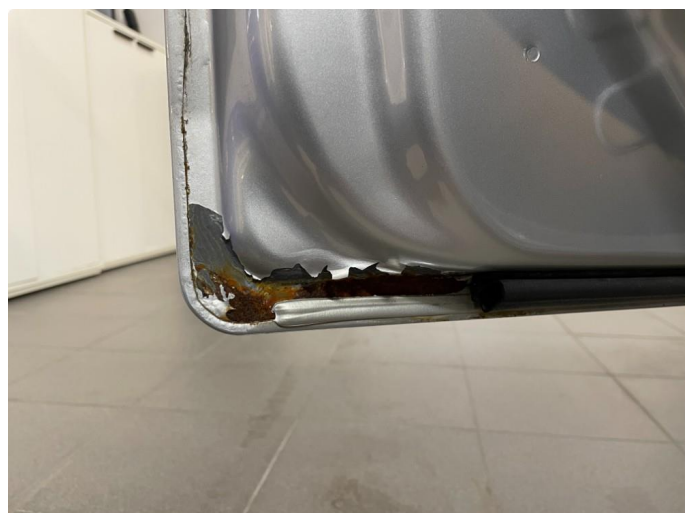
1.4 Lakkslipp + Rust

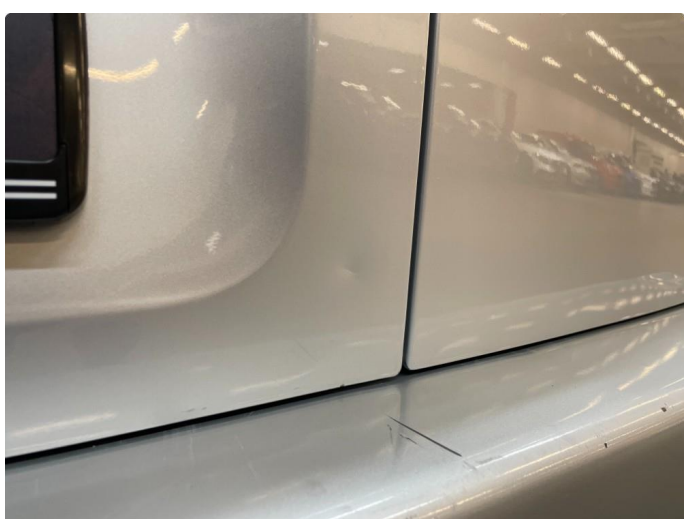
1.5 Liten bulk

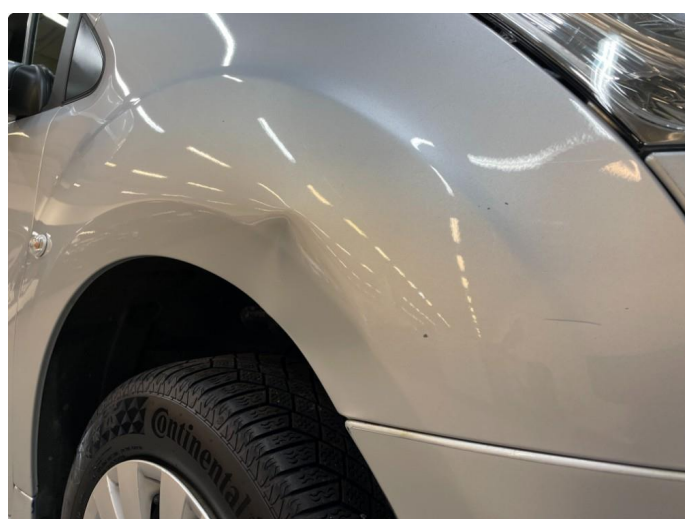
1.6 Bulk

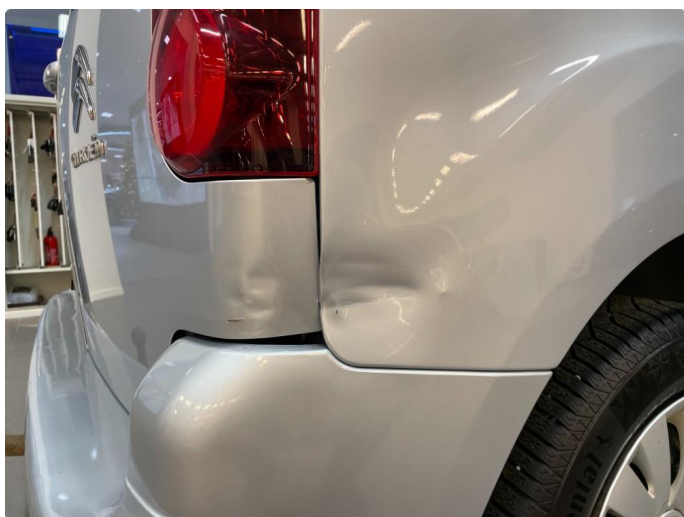
1.7 Bulk

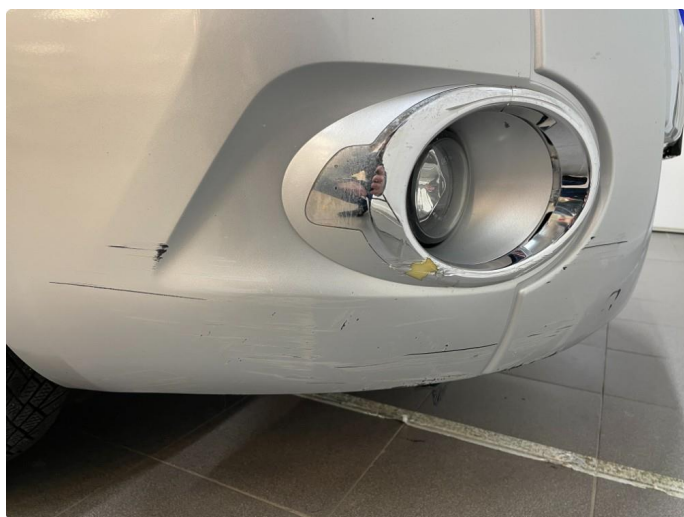
1.8 Skraper

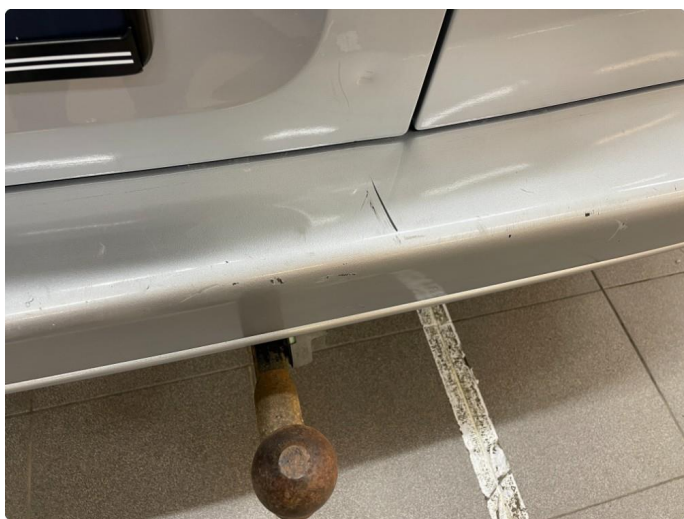
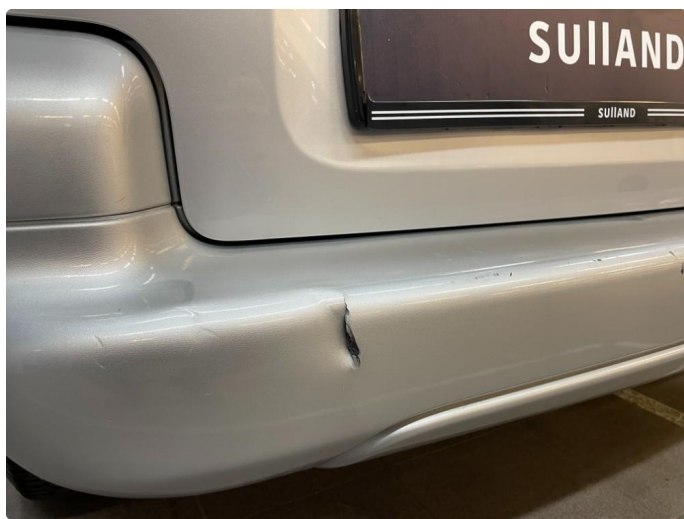
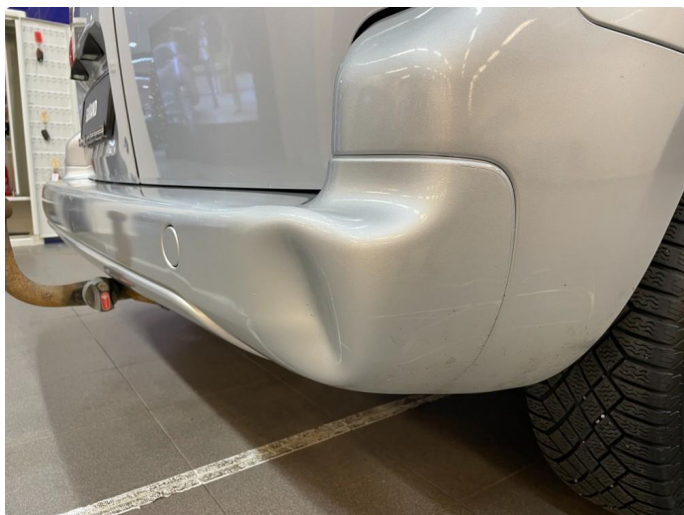
1.9 Bulk/Skade/Bruksmerker

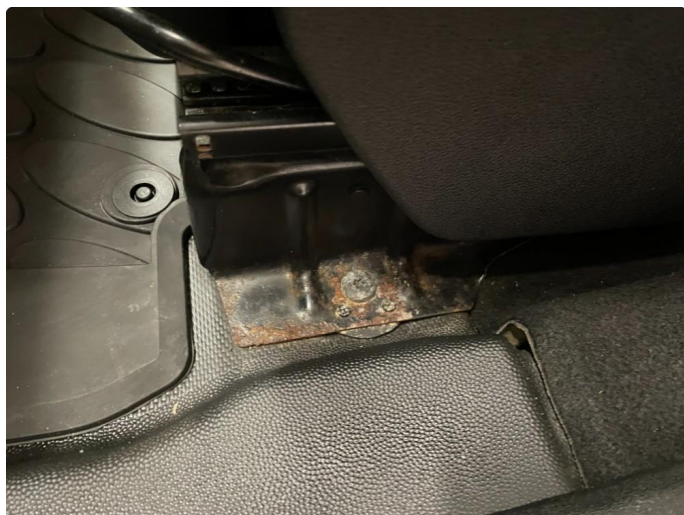
2.1 Rust
