Tilstandsrapport

Vinjevegen 176 B , 3890 VINJE

Befaringsdato: 21.10.2022

Autorisert foretak: Takstforum Telemark AS

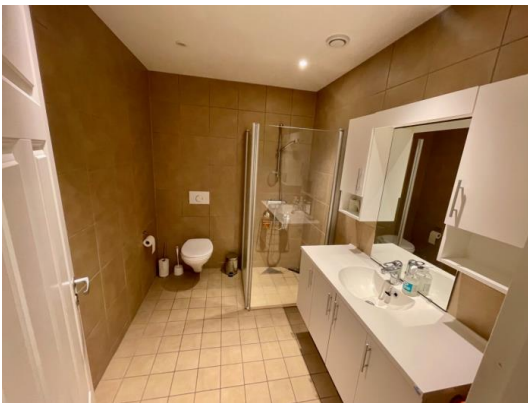
1. Malte plater i tak med mindre skade i overflate, skaden er kun kosmetisk.
2. En stykk downlights gir ikke lys.

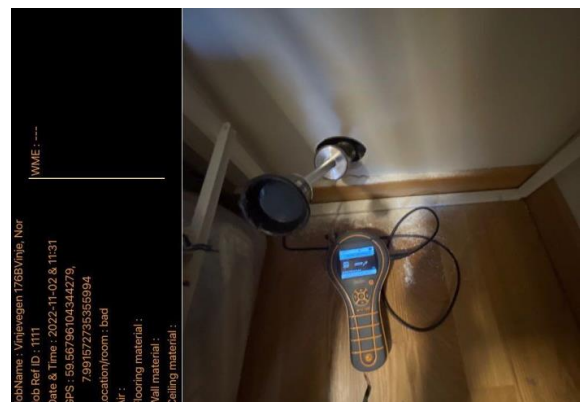
Det er utført destruktiv åpning i form av hulltaking (boring) i vegg bak våtsone. Ved fuktmåling ble det ikke målt unormal fuktighet i bunnsvill. Fuktmåling utført fra soverom.

Fuktmåling uten fuktighet

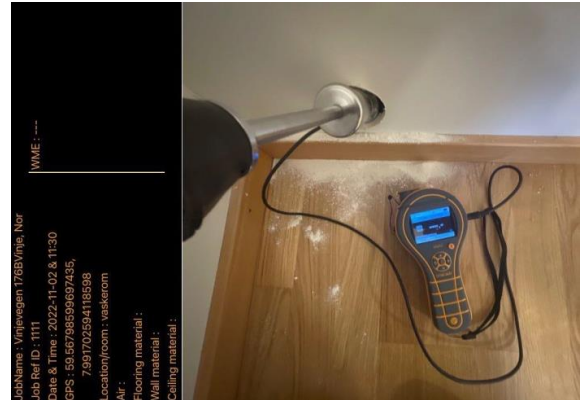
Det er utført destruktiv åpning i form av hulltaking (boring) i vegg bak våtsone. Ved fuktmåling ble det ikke målt unormal fuktighet i bunnsvill. Fuktmåling utført fra bod.

Fuktmåling uten fuktighet
