MAZDA CX-5 165 HK AUTOMAT 4X4
TESTDATO: 28.11.2022
KODE: 1067237

HT25152

NBF Tilstandsrapport er utarbeidet av Norges Bilbransjeforbund og Forbrukerrådet.

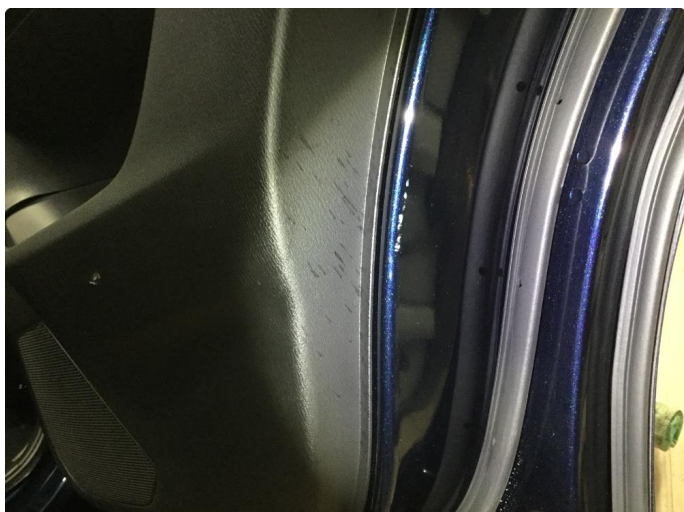
2.2 Riper

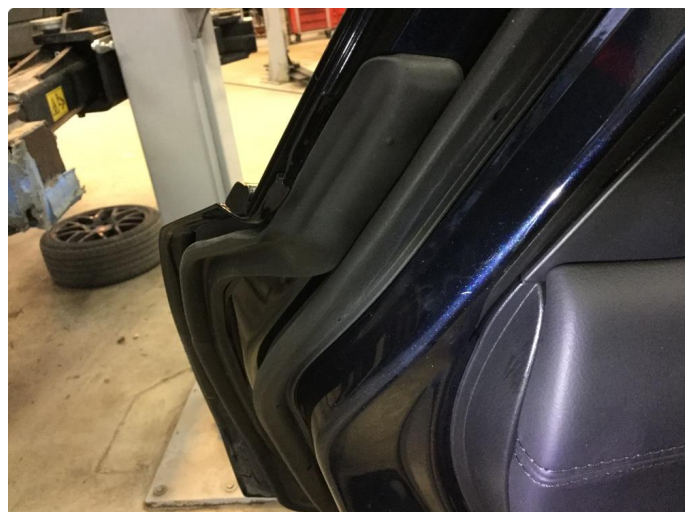
2.3 Riper

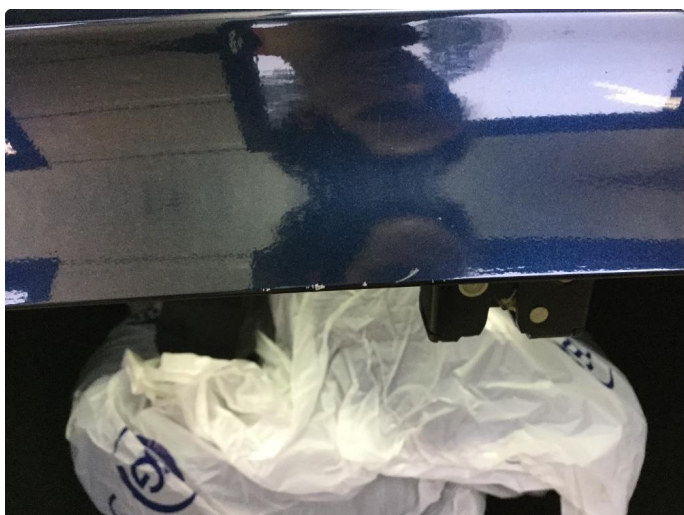
2.5 Noen riper

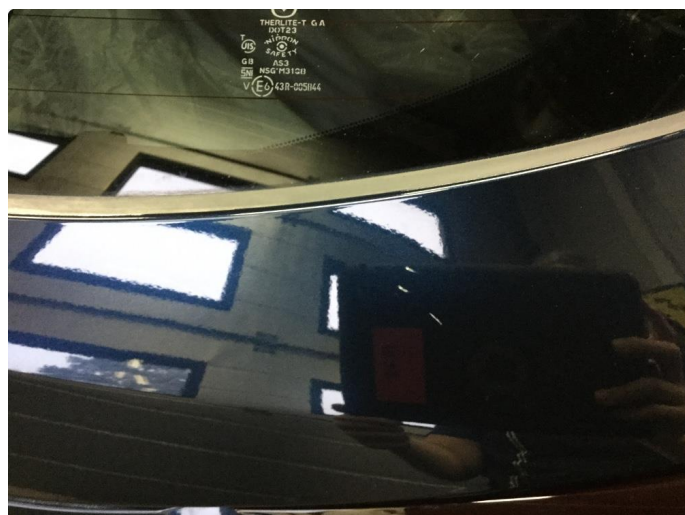
2.5 Noen riper

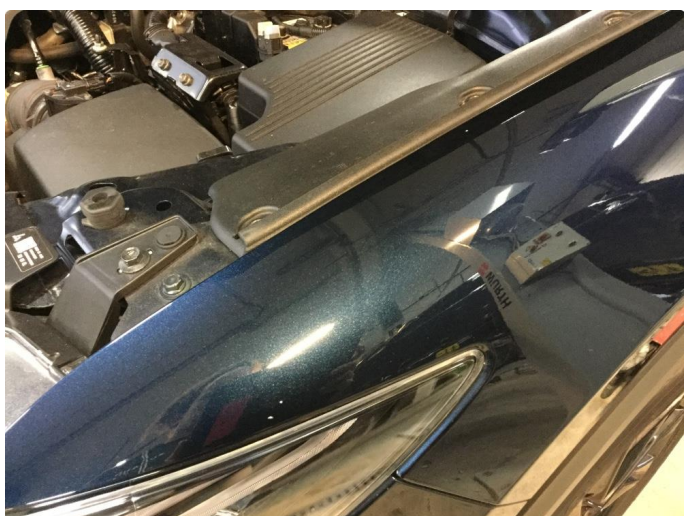
2.6 Steinsprut

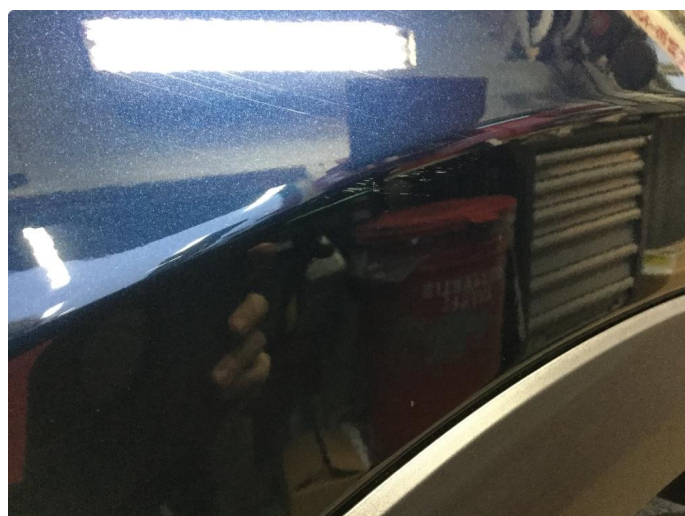
2.7 Ripe(r)

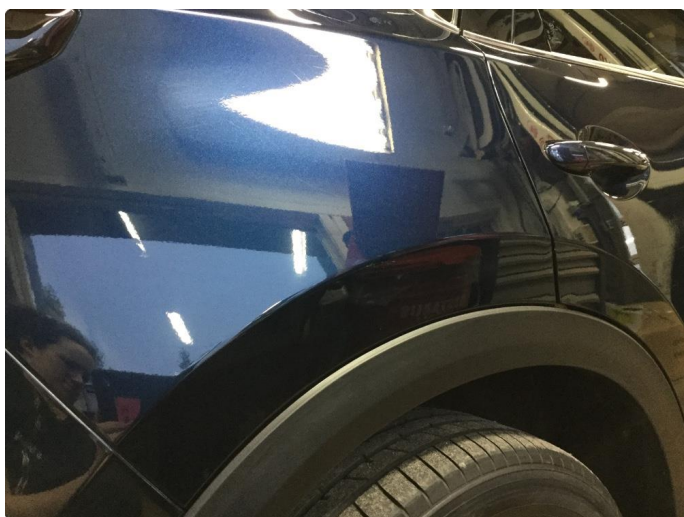
2.7 Ripe(r)

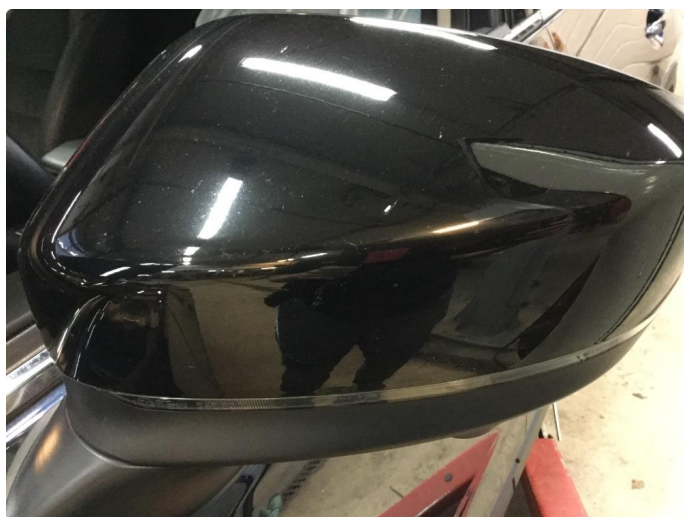
2.8 Speilhus riper

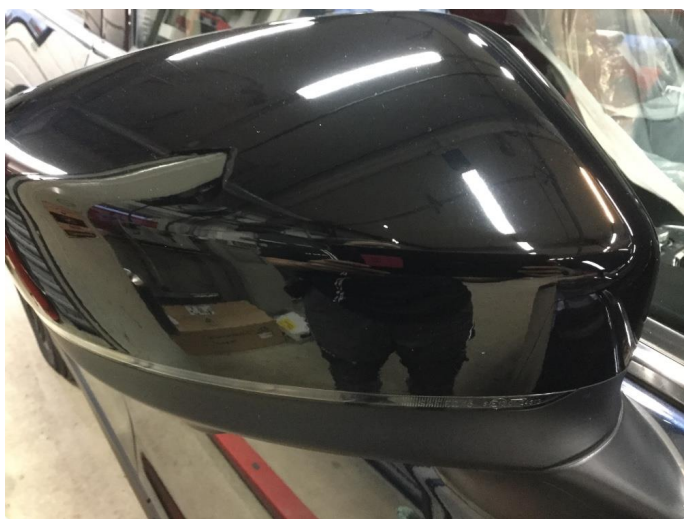
2.8 Speilhus riper

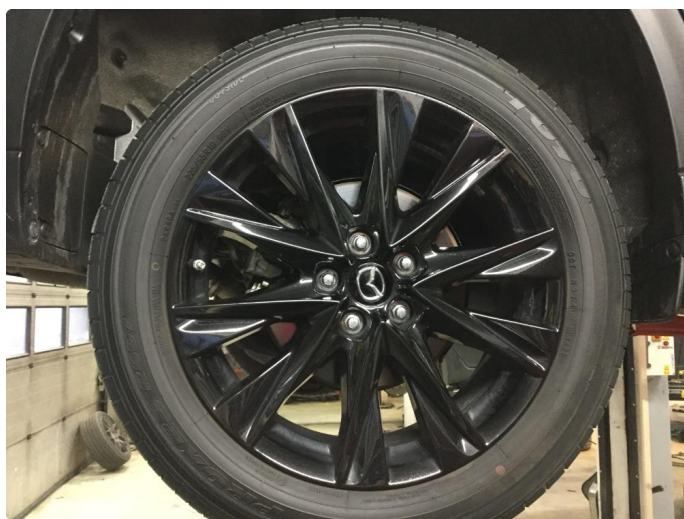
2.9 Dekkskade sommerhjul

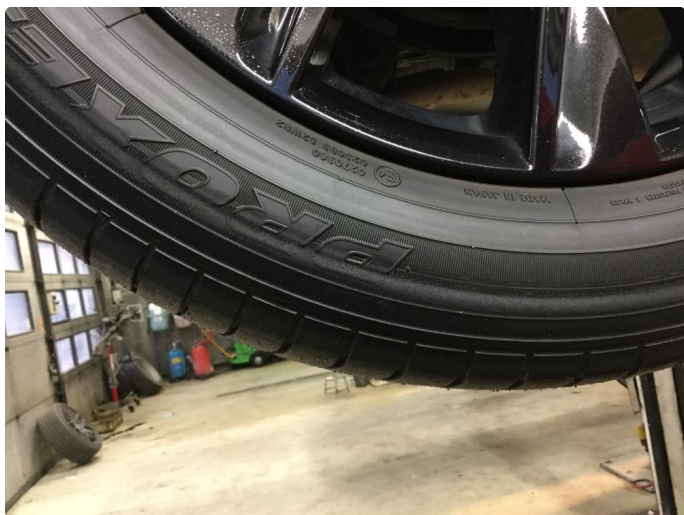
2.9 Dekkskade sommerhjul

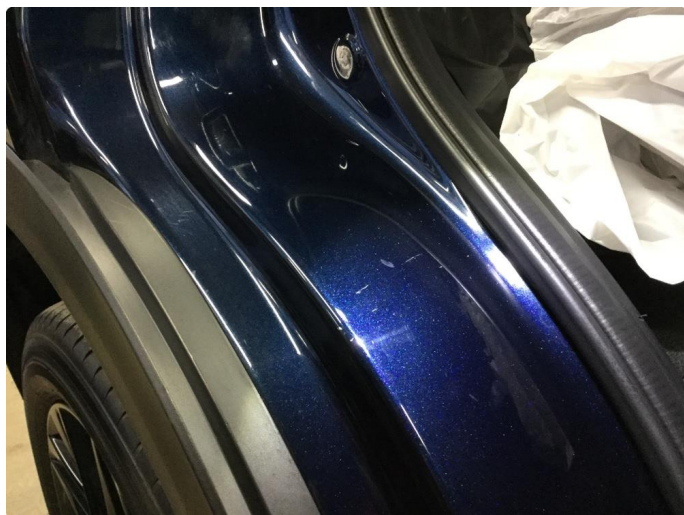
2.10 Ripe(r)

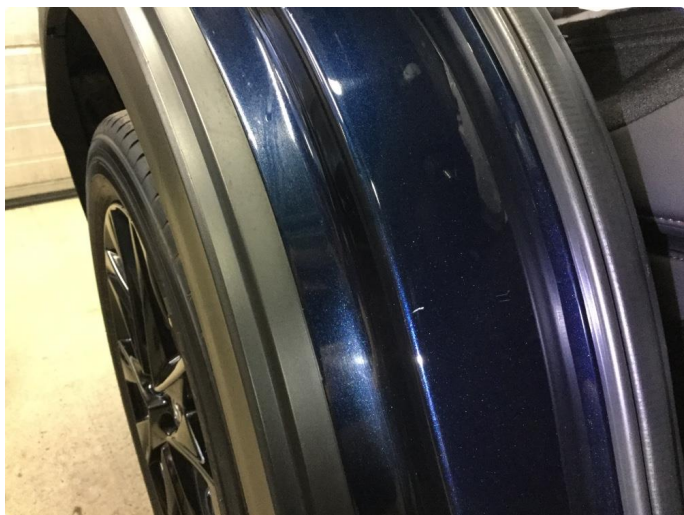
2.10 Ripe(r)

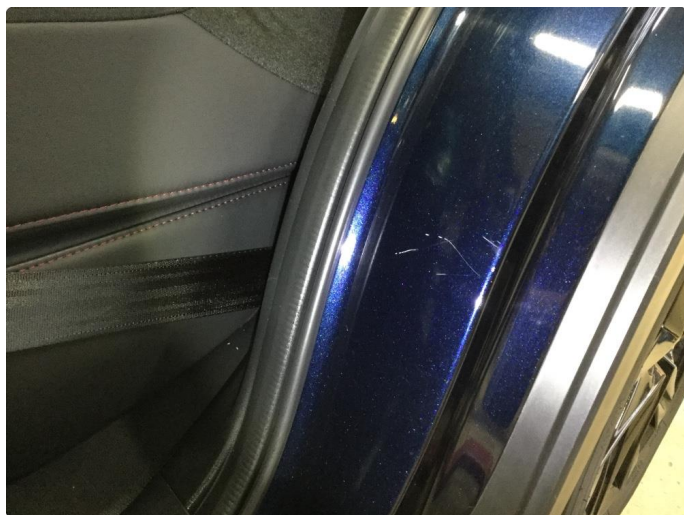
2.11 Ripe(r)

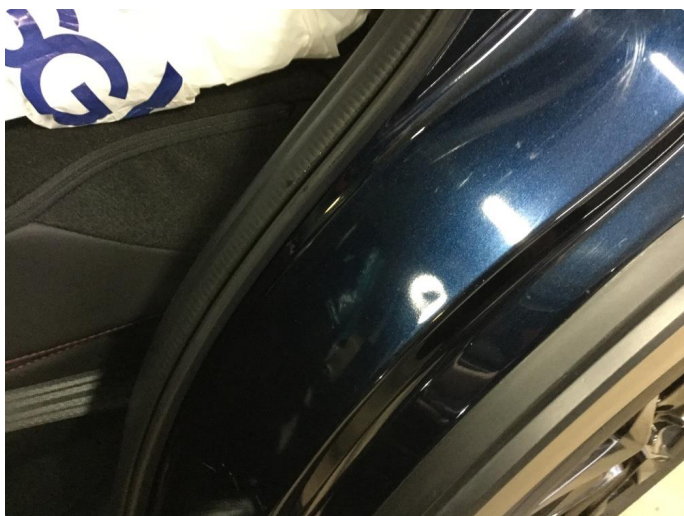
2.11 Ripe(r)

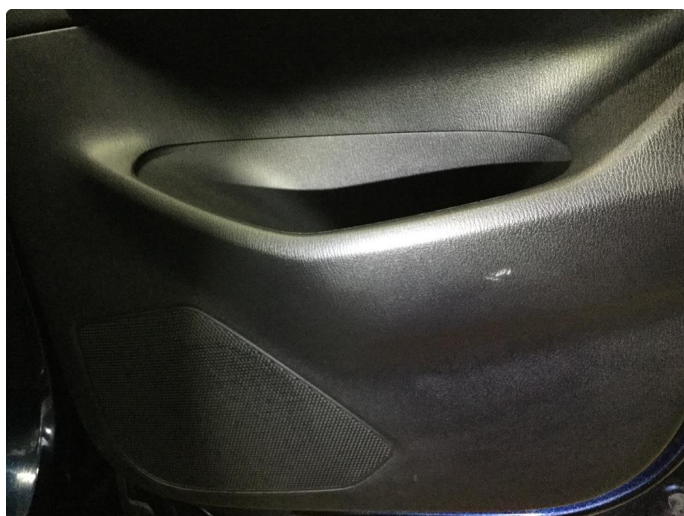
3.1 Rift

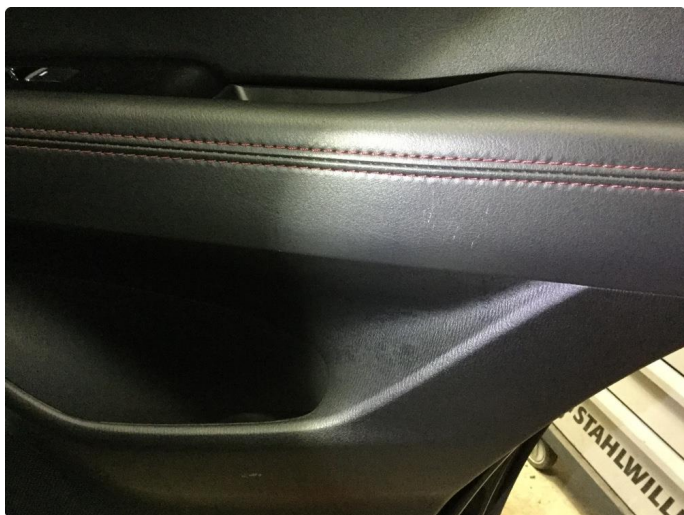
3.1 Rift

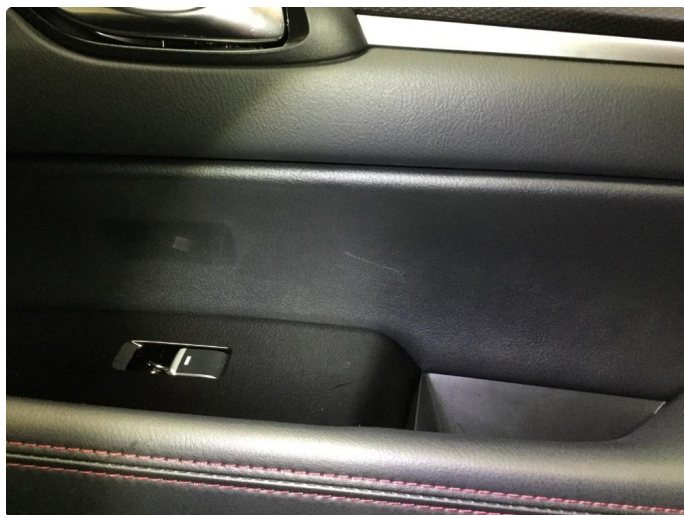
3.2 Rift

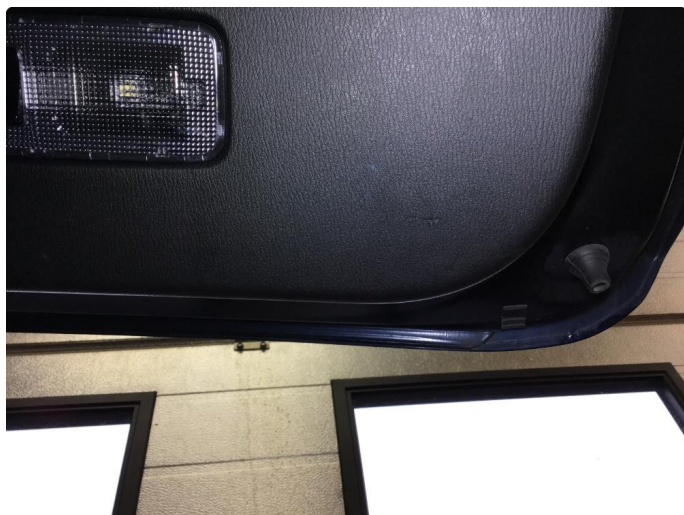
3.5 Bakluketrekke ripe(r)

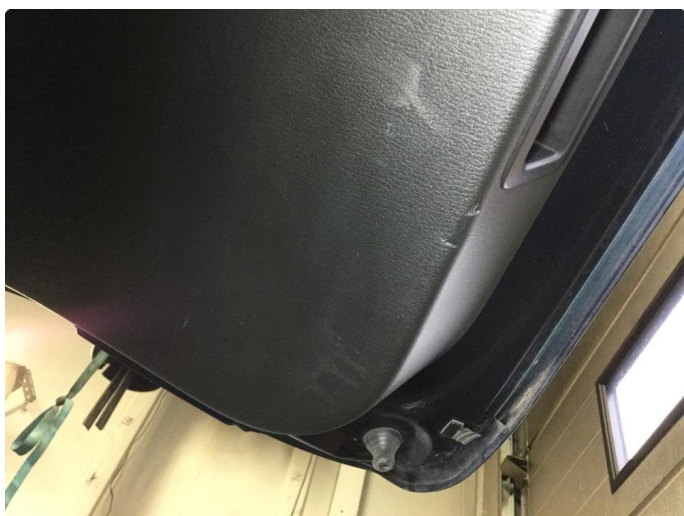
3.5 Bakluketrekke ripe(r)
