VOLVO V90 CROSS COUNTRY 190 HK AUTOMAT 4X4
TESTDATO: 15.11.2022 **KODE: 105872**
2

UX68754

NBF Tilstandsrapport er utarbeidet av Norges Bilbransjeforbund og Forbrukerrådet.

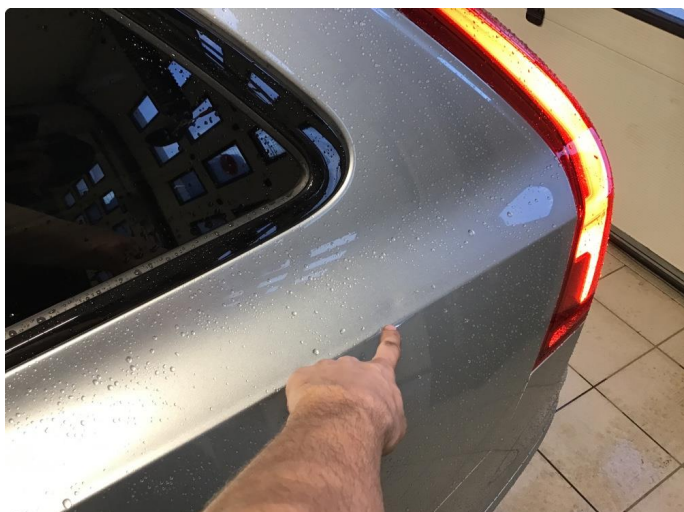
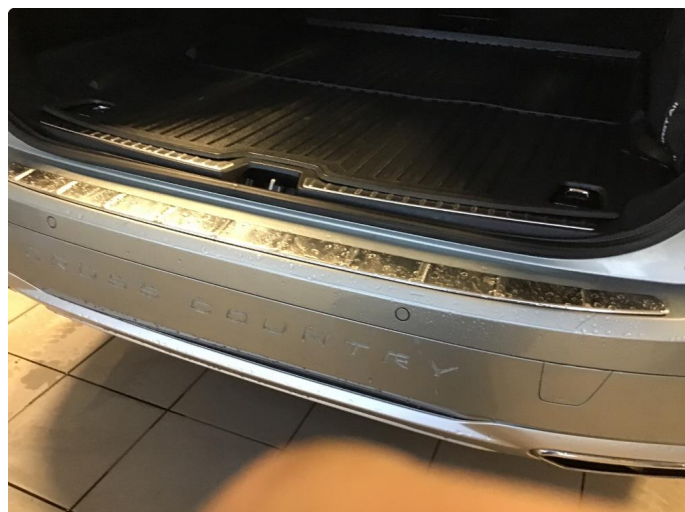
1.1 Noen bruksmerker- ansees som normal bruksslitasje

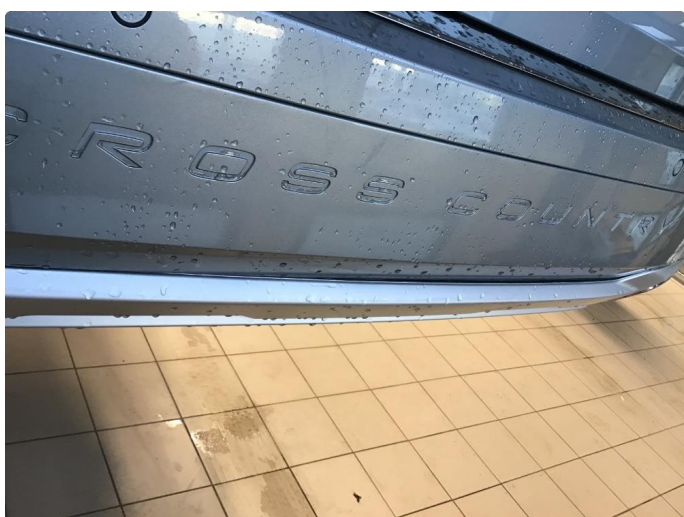
1.2 Øvrige feil

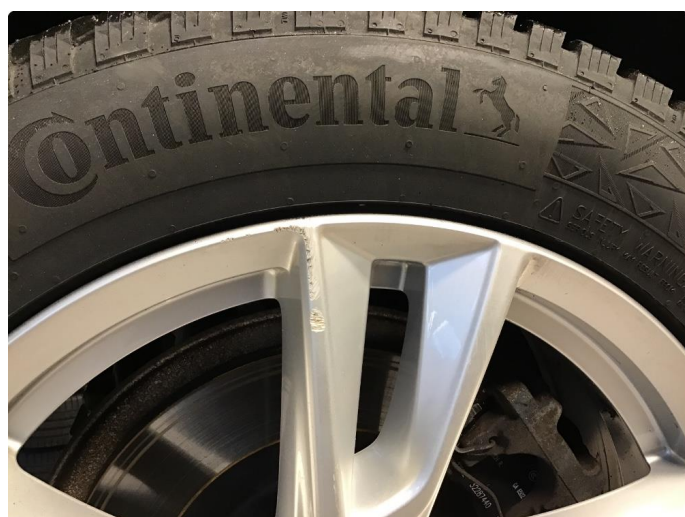
1.3 Kantkjørt felg

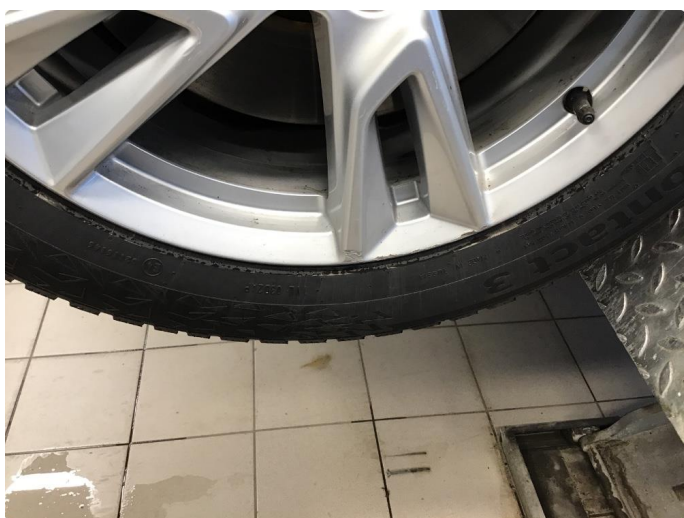
1.4 Kantkjørt felg

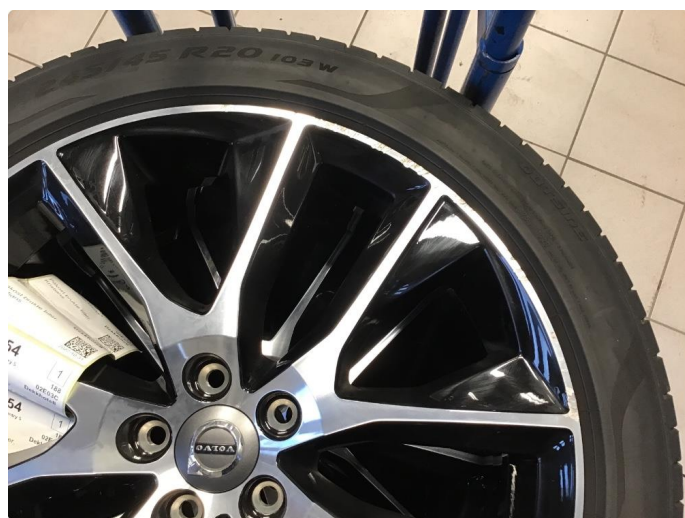
1.5 Kantkjørt felg

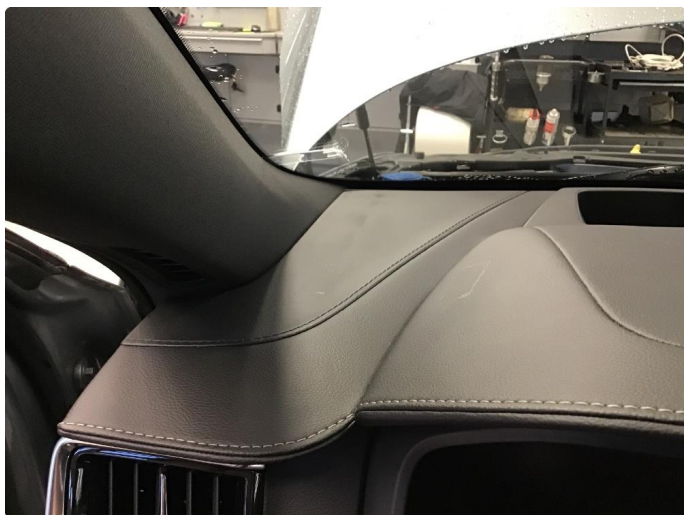
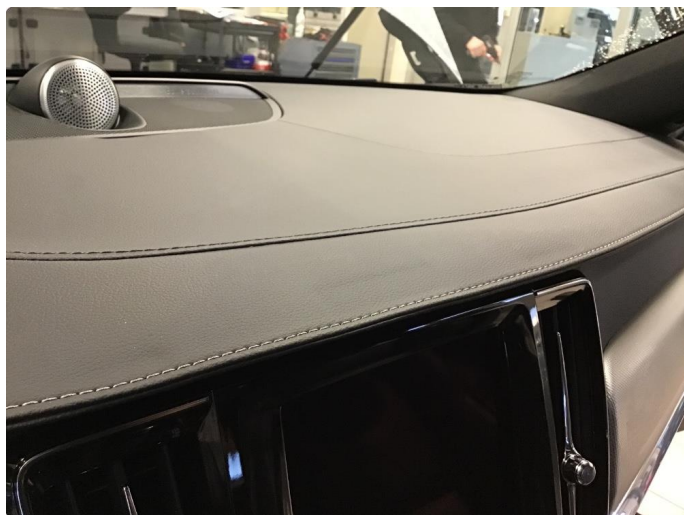
4.1 Ubetydelige merker etter taxi utstyr

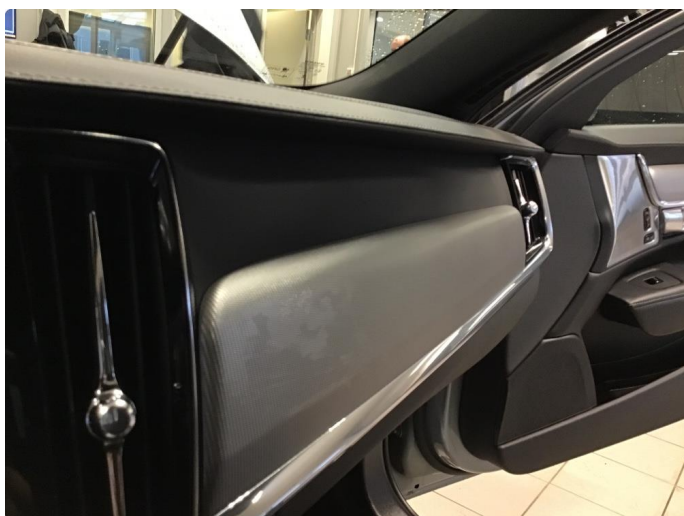
4.2 Misfarget

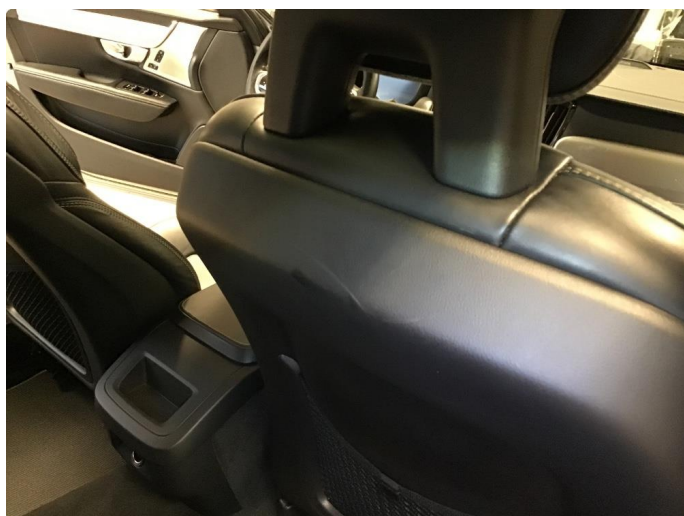
4.3 Bruksmerke på seterygg

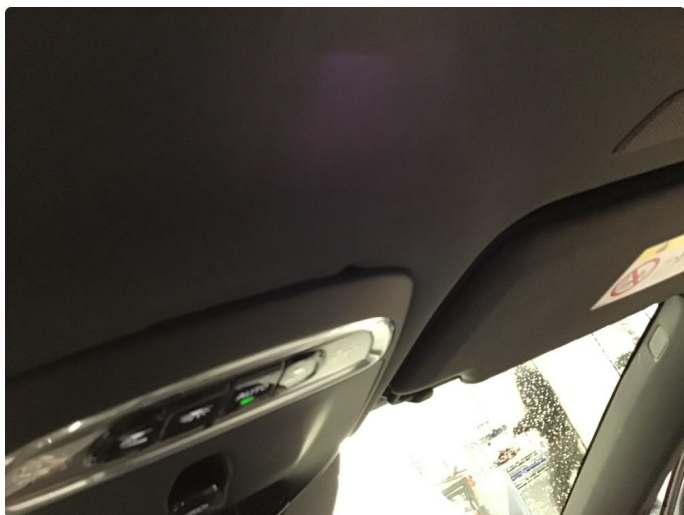
4.4 Merker etter utstyr
