TOYOTA LAND CRUISER 177 HK AUTOMAT 4X4
TESTDATO: 07.02.2023
KODE: 1108300

RL33287	141 032 KM	25.06.2018 Førstegang registrert	Diesel
----------------	-------------------	--	---------------

NBF Tilstandsrapport er utarbeidet av Norges Bilbransjeforbund og Forbrukerrådet.

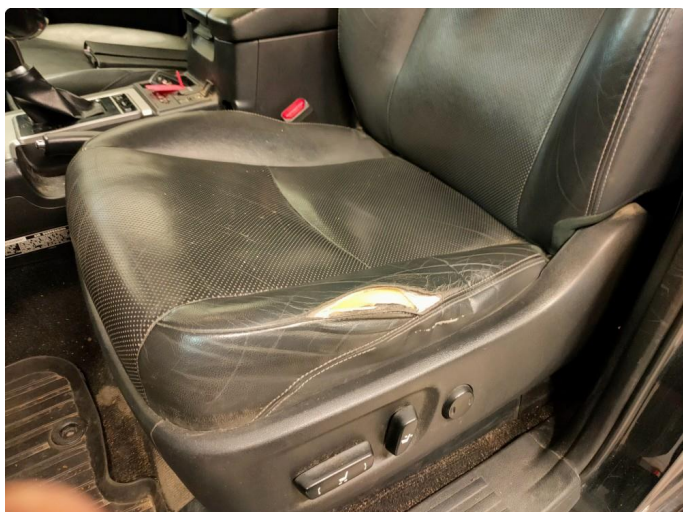
Punkt	Beskrivelse	Plassering
1. INTERIØR		
1.1 Seter	skade på setepute	venstre foran
1.2 Ratt	slitt

1.1 Skade på setepute

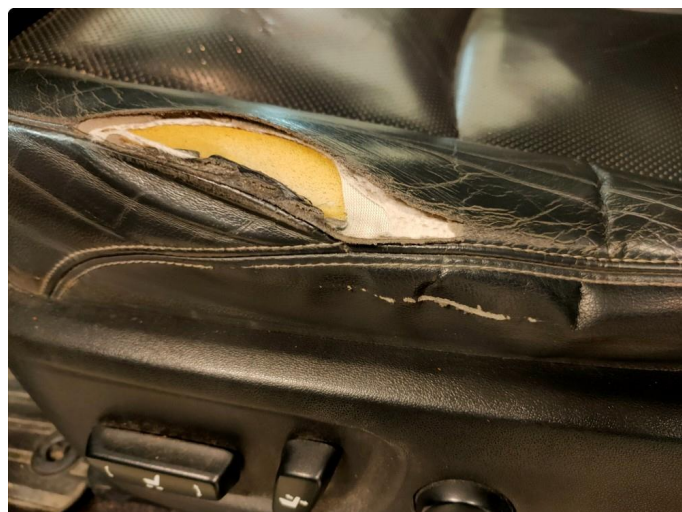
1.1 Skade på setepute

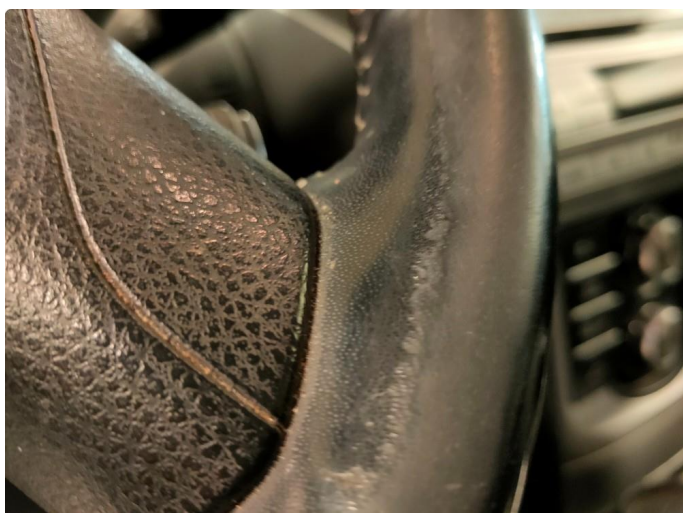
1.2 Slitt

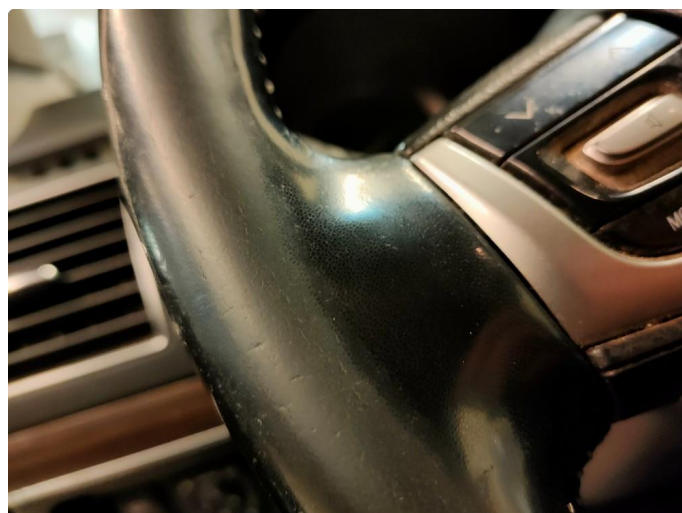
1.2 Slitt

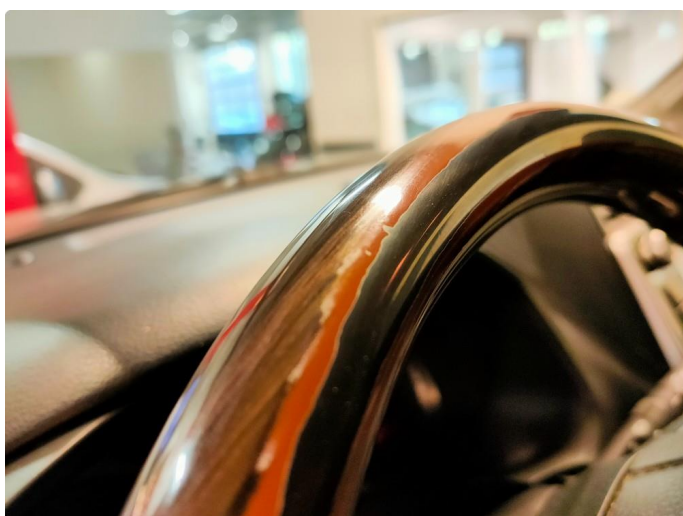
1.2 Slitt

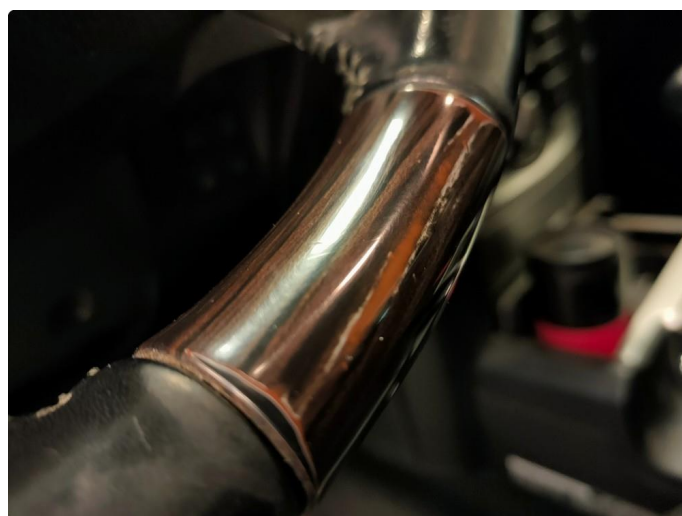
1.2 Slitt
