**MERCEDES-BENZ E-KLASSE ALL-TERRAIN 194 HK  
AUTOMAT 4X4**
**TESTDATO: 16.02.2023**
**KODE: 1111663**

<b>YN63502</b>

NBF Tilstandsrapport er utarbeidet av Norges Bilbransjeforbund og Forbrukerrådet.

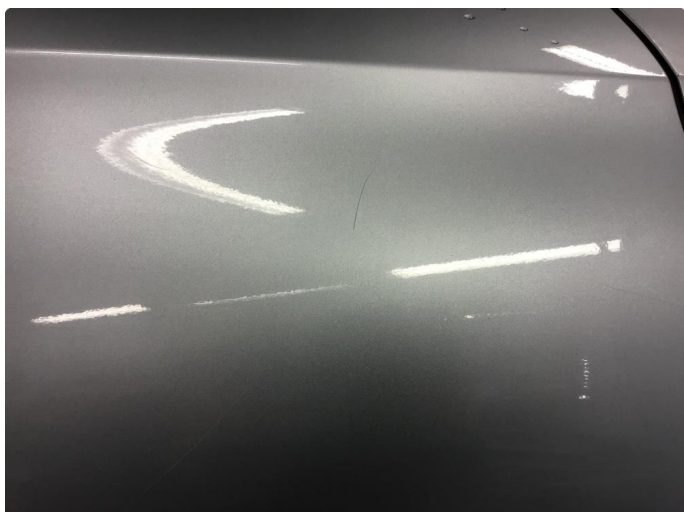
1.2 Mindre ripe i dør

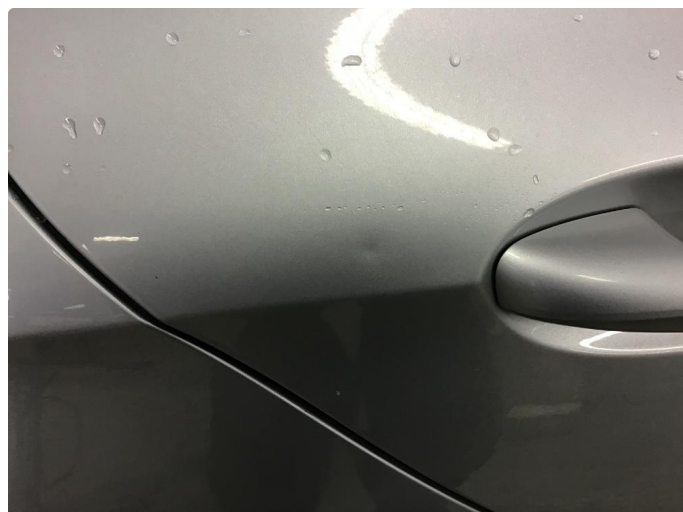
1.3 Liten p-bulk

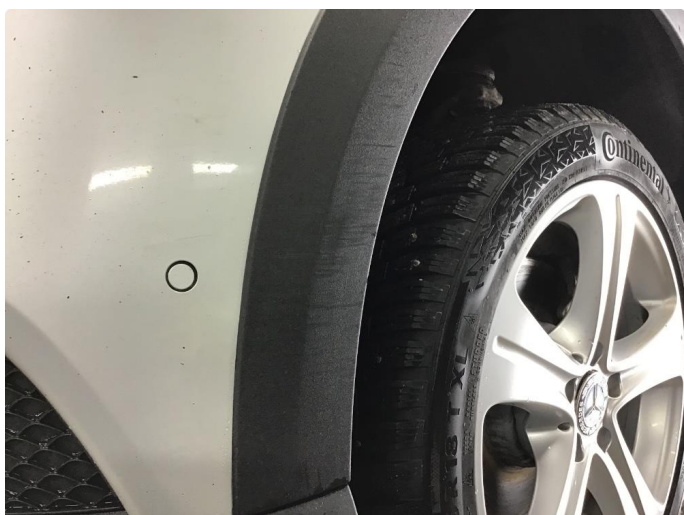
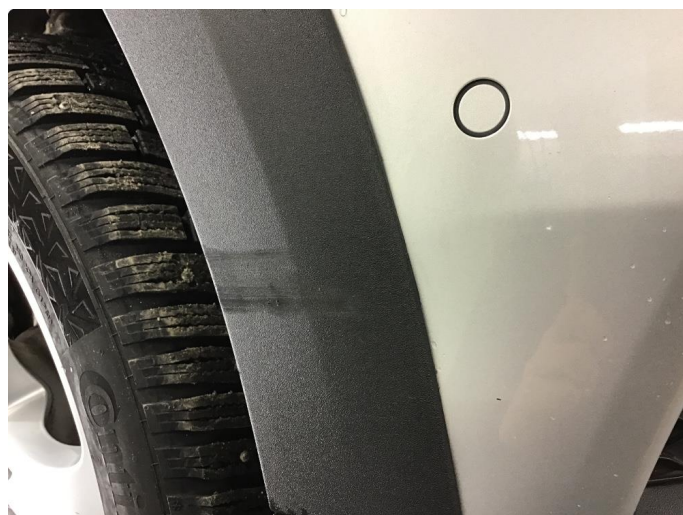
1.4 Lite merke på plast skjermutbygger

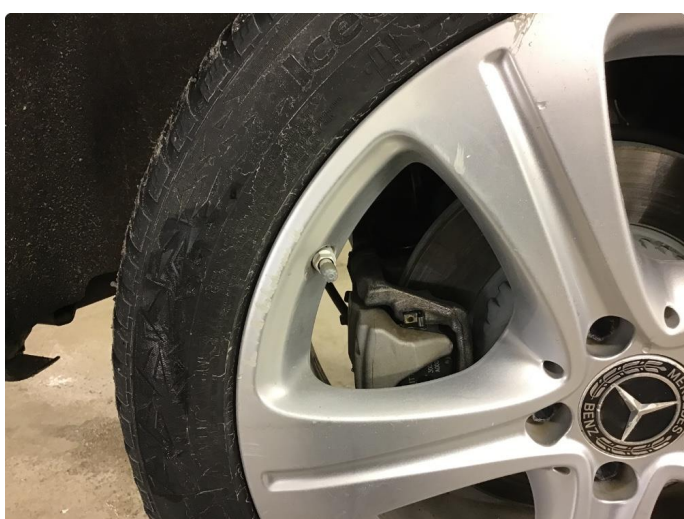
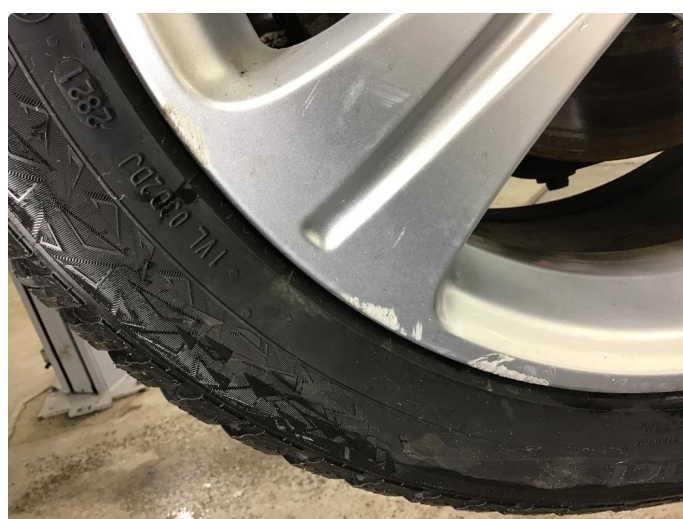
1.5 Kantkjørt felg

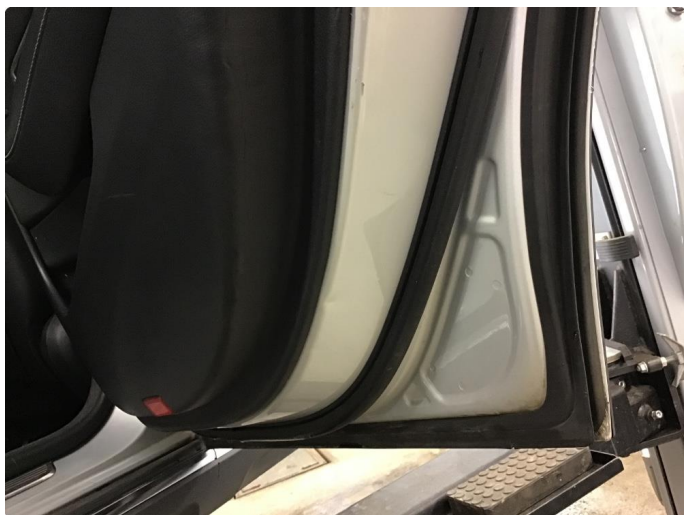
1.6 Bulk med lakkskade på innersiden/nederkant av dør

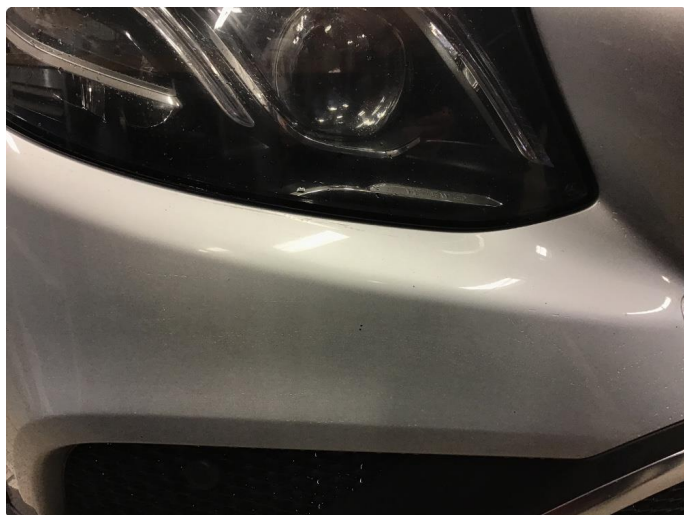
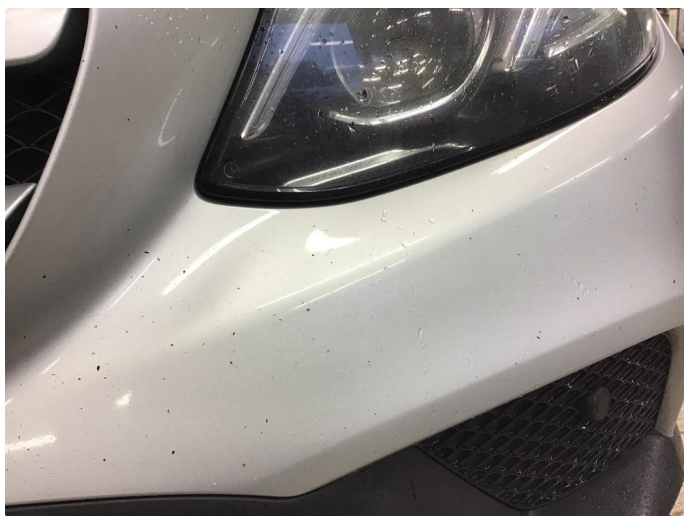
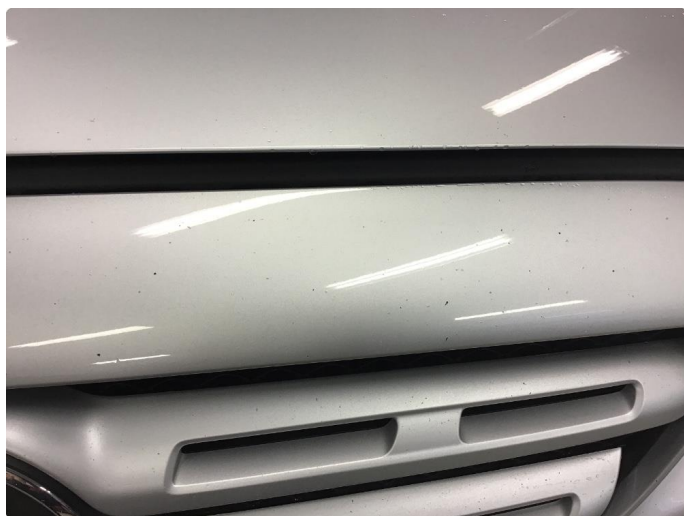
1.7 Noe steinsprut i front

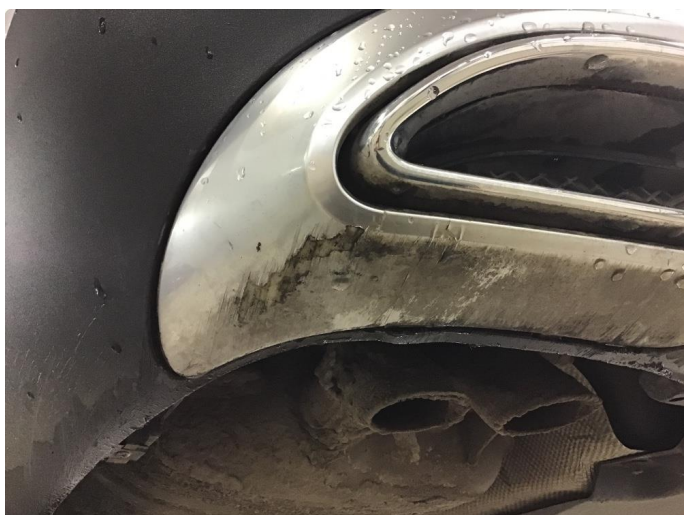
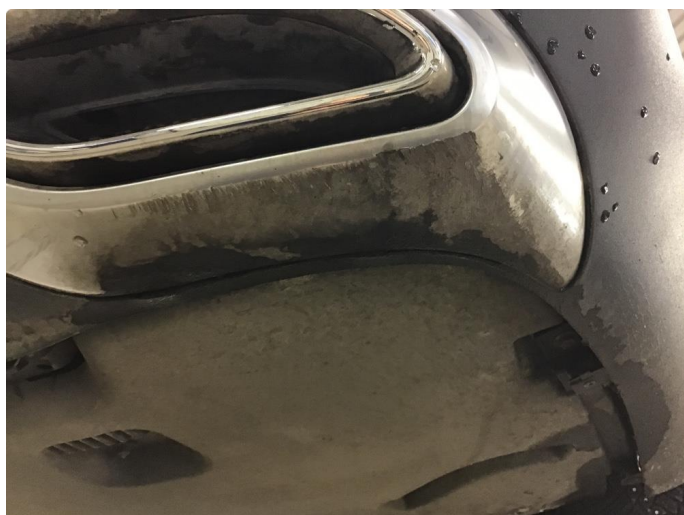
1.8 Striper under fanger bak

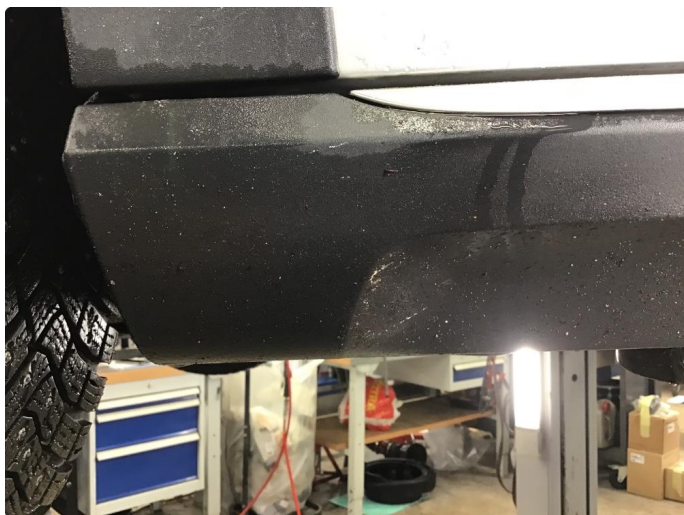
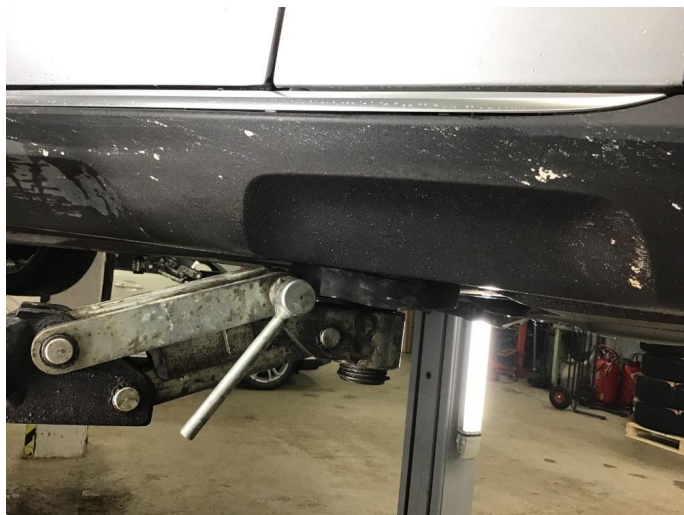
1.9 Maling fra asfalt på kanaler

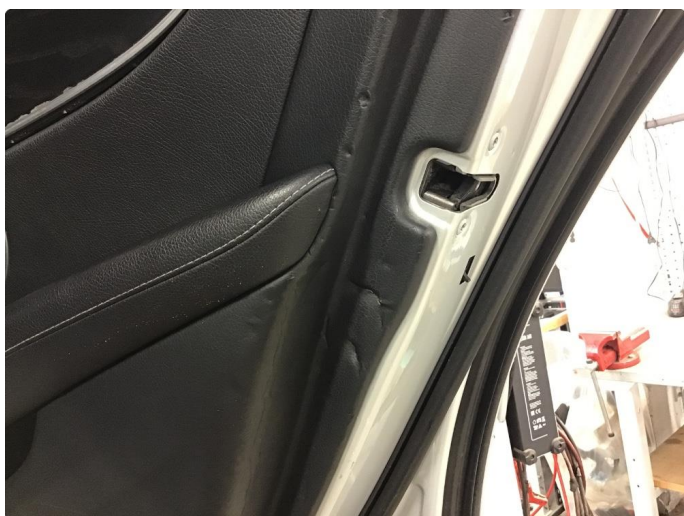
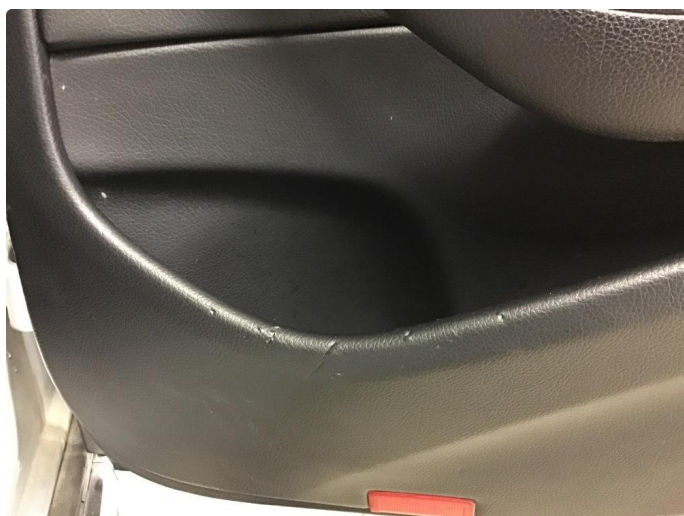
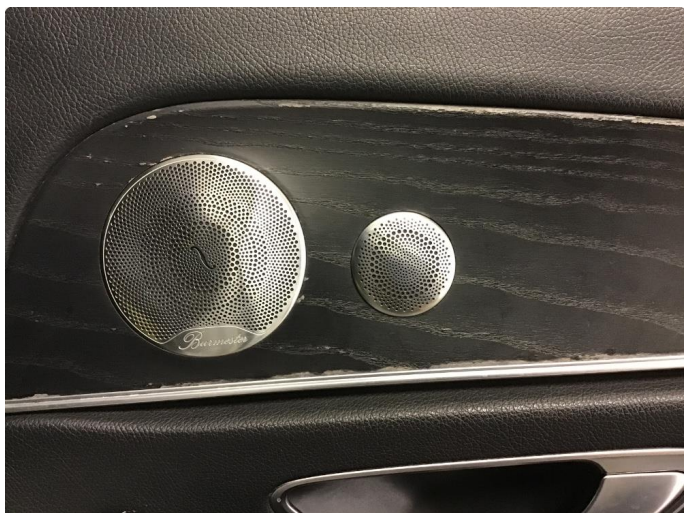
2.1 Bruksslitasje interiør

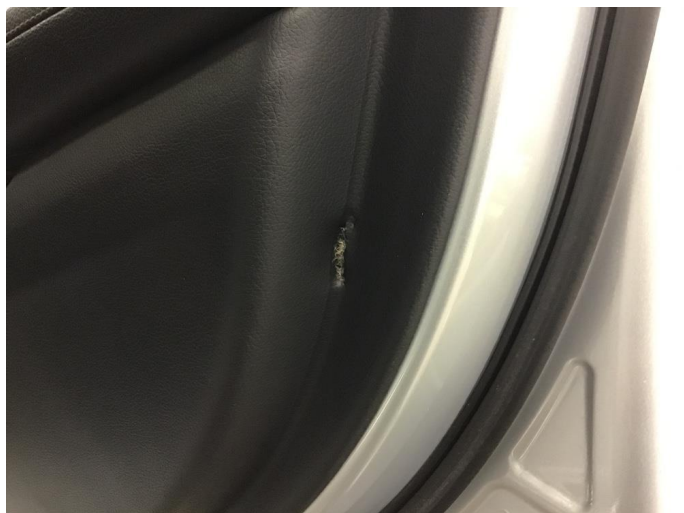
2.2 Bruksslitasje interiør

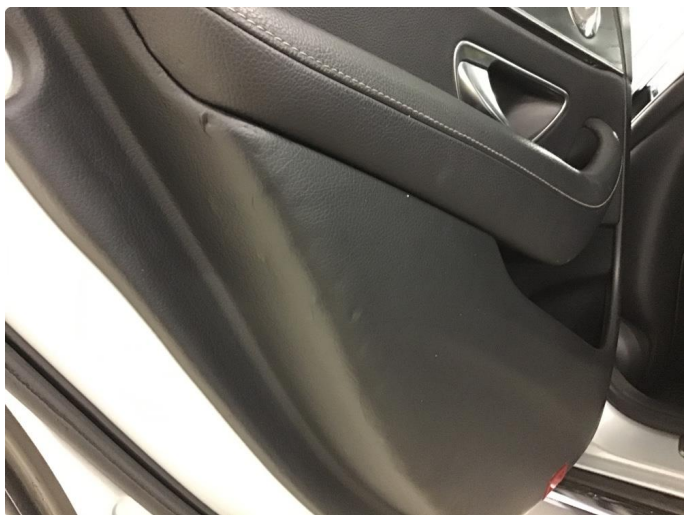
2.3 Bruksslitasje interiør

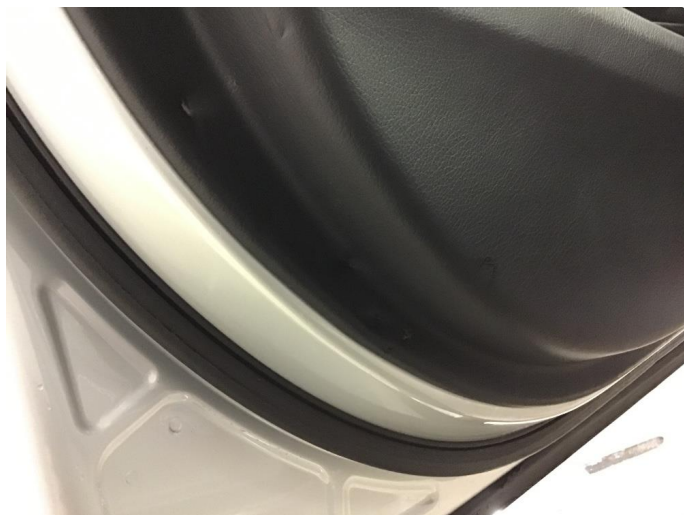
2.4 Bruksslitasje interiør
