**VOLVO XC70 163 HK AUTOMAT 4X4**
**TESTDATO: 19.02.2023**
**KODE: 1115004**

<b>DP60819</b>

NBF Tilstandsrapport er utarbeidet av Norges Bilbransjeforbund og Forbrukerrådet.

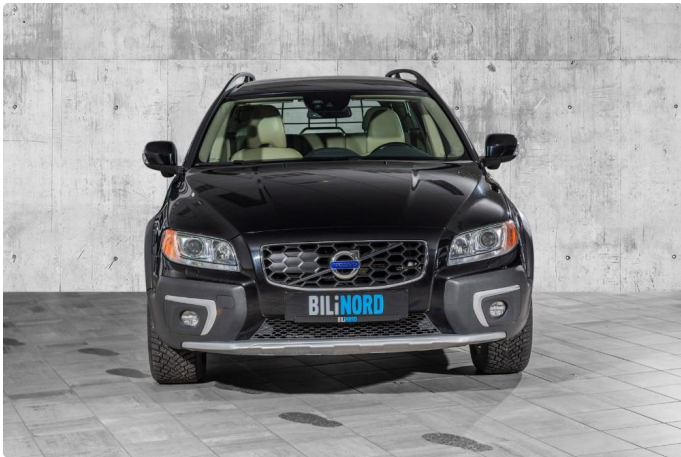
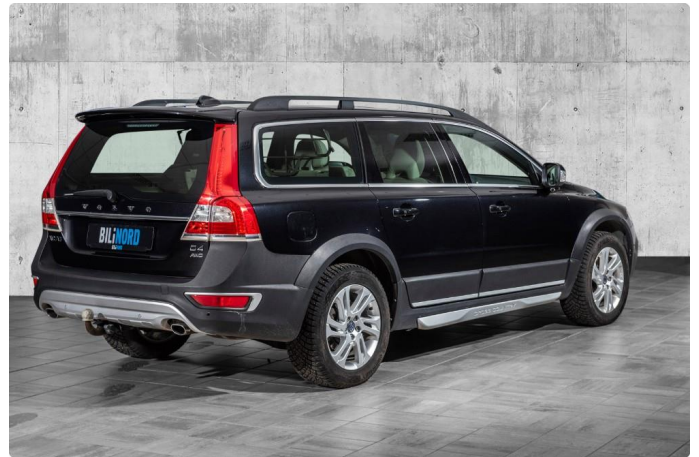
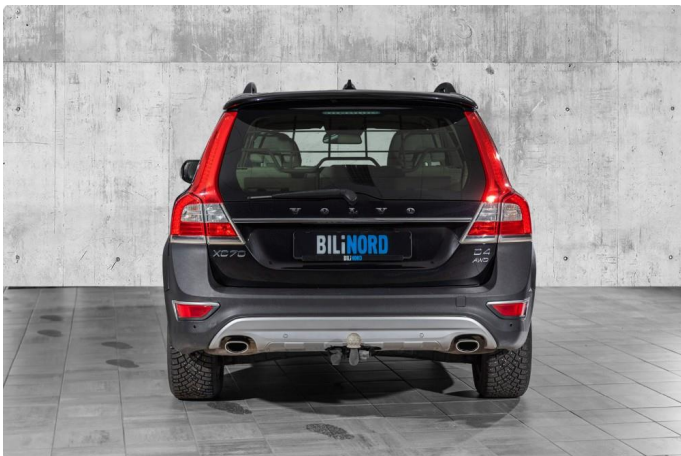
Punkt	Beskrivelse	Plassering
<b>1. EKSTERIØR</b>		
1.1 Støtfanger	Noen små riper på støtfangerens høyre side	
1.2 Støtfanger	Noen riper på takspolier	
1.3 Støtfanger	Lite merke på list rundt refleks på støtfanger venstre side bak	
1.4 Støtfanger	Støtfanger venstre side bak ar en liten bungel på ene siden ved innlastning	
<b>2. HJULOPPHENG/STYRING</b>		
2.1 Forstilling	Tectyl over litt rust i forstilling	
2.2 Bakstilling	Tectyl over litt rust i bakstilling	
<b>3. INTERIØR</b>		
3.1 Dørtrekk	Lite merke i nedkant på dørtrekk førerdør	
3.2 Dørtrekk	skadet/merker etter utstyr
