OPEL CORSA 90 HK AUTOMAT FORHJULSDRIFT
TESTDATO: 28.10.2022 **KODE: 104813**
5

YT73611

CHASSISNR: W0V0XEP68J4263680	BRUKTIMPORT: Nei
KJØRETØY: Personbil	FRIST FOR PKK: 31.01.2024

NBF Tilstandsrapport er utarbeidet av Norges Bilbransjeforbund og Forbrukerrådet.

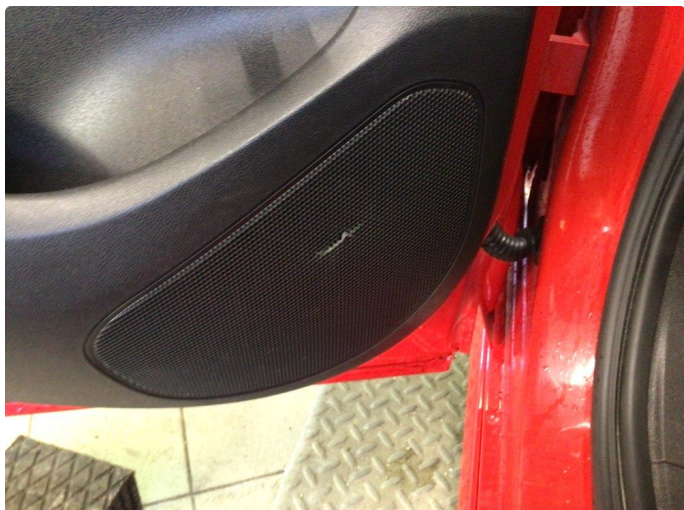
2.1 Høytaler deksel skadet

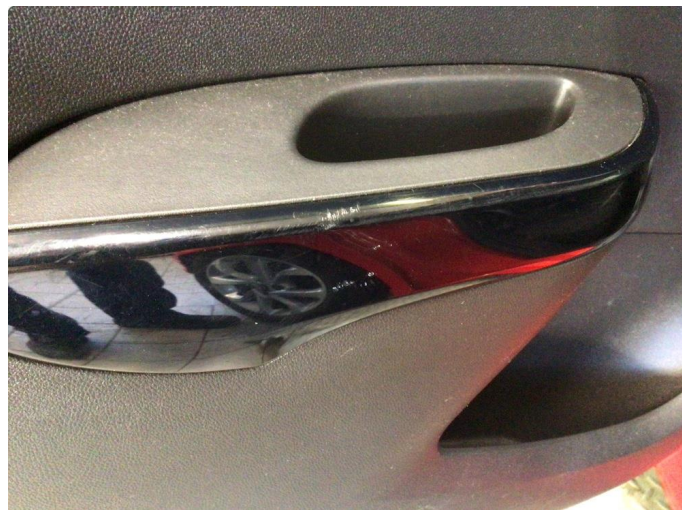
2.2 Riper i innvendig dørhåndtak

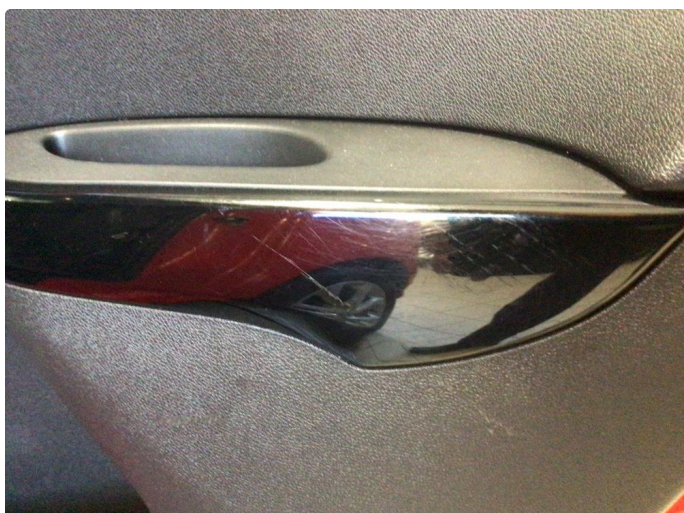
2.2 Riper i innvendig dørhåndtak
