**VOLVO V60 190 HK AUTOMAT 4X4**
**TESTDATO: 14.02.2023**
**KODE: 1112432**

<b>ZH57170</b>

NBF Tilstandsrapport er utarbeidet av Norges Bilbransjeforbund og Forbrukerrådet.

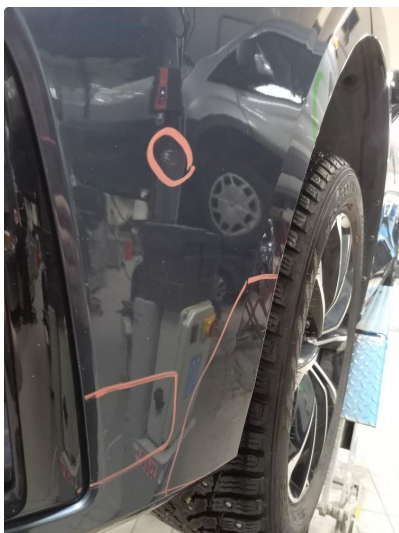
1.6 Støtfanger foran lakkert grunnet riper

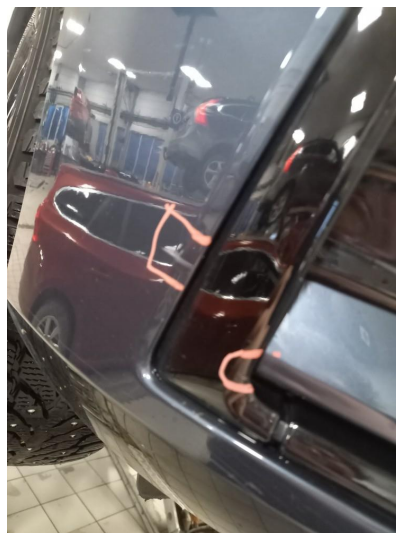
1.6 Støtfanger foran lakkert grunnet riper

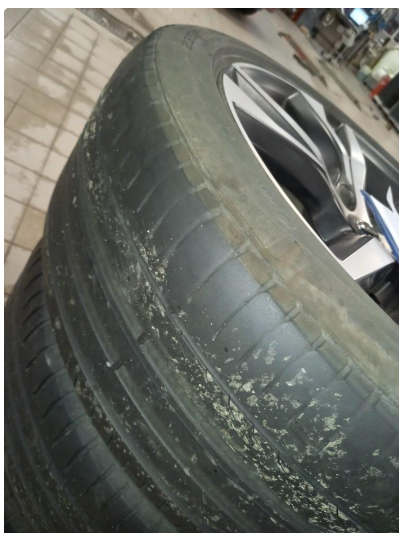
3.1 4-hjulsmåling/forstillingskontroll utført

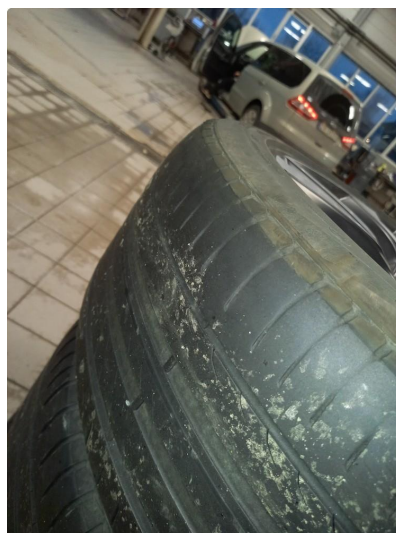
3.1 4-hjulsmåling/forstillingskontroll utført
