OPEL ZAFIRA TOURER 135 HK MANUELL FORHJULSDRIFT

TESTDATO: 03.11.2022

YT73020

NBF Tilstandsrapport er utarbeidet av Norges Bilbransjeforbund og Forbrukerrådet.

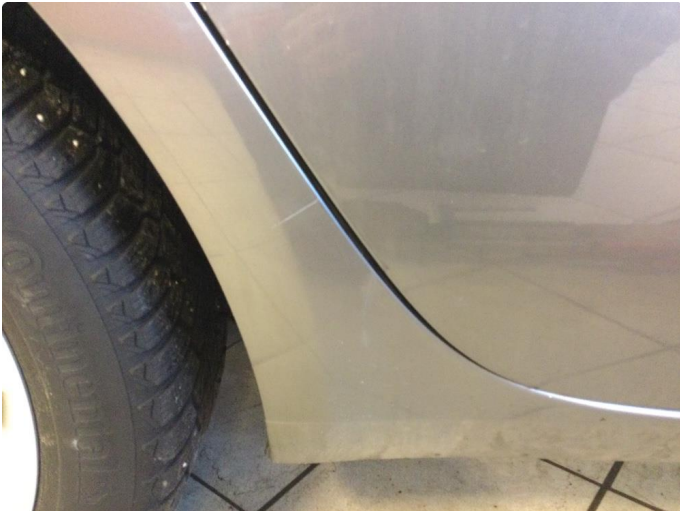
| Punkt | Beskrivelse | Plassering |
|---|---|---|
| 1.1 Lakk | ripe | høyre bak |

1.1 Ripe

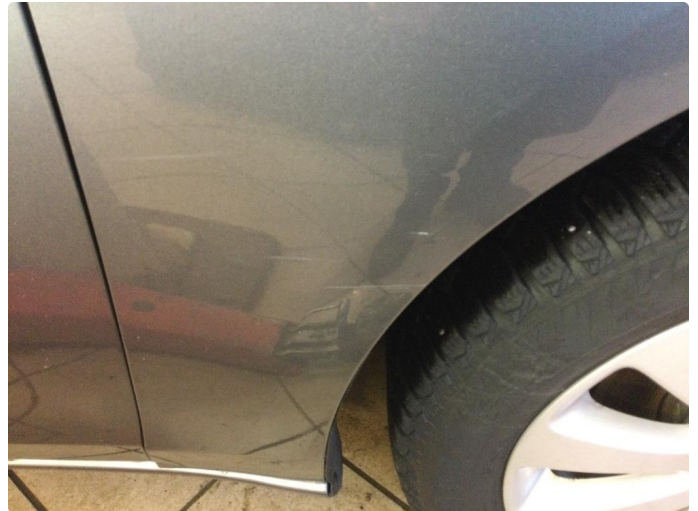
| Punkt | Beskrivelse | Plassering |
|---|---|---|
| 1.2 Lakk | ripe | høyre foran |

1.2 Ripe

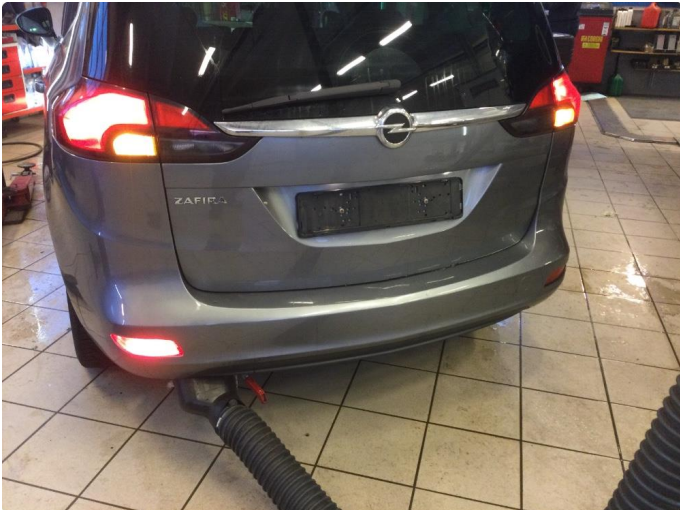
| Punkt | Beskrivelse | Plassering |
|---|---|---|
| 1.3 Vinduspussere/-spyler | øvrige feil | bak |

1.3 Øvrige feil

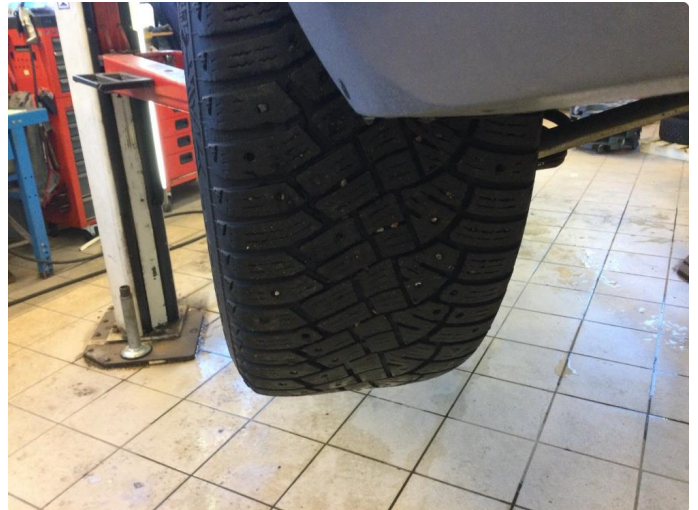
| Punkt | Beskrivelse | Plassering |
|---|---|---|
| 1.5 Dekk/Felger | piggdekk mangler pigger | alle |

1.5 Piggdekk mangler pigger

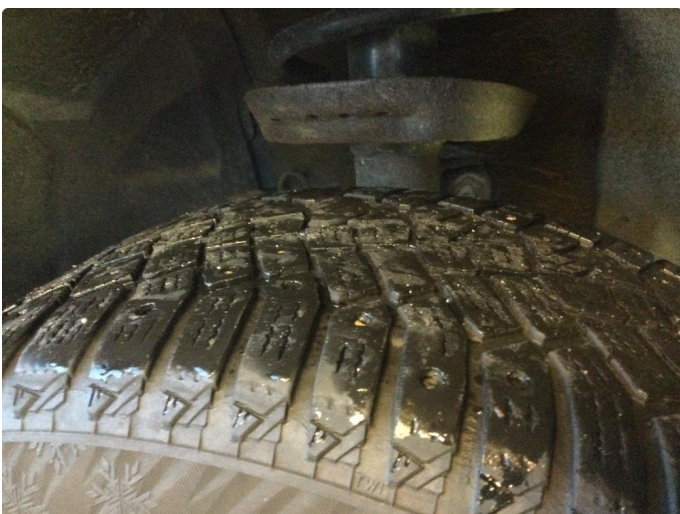
1.5 Piggdekk mangler pigger

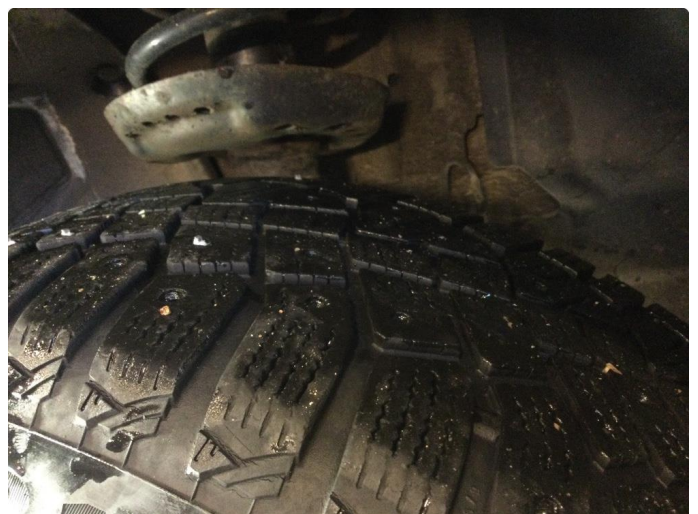
1.5 Piggdekk mangler pigger

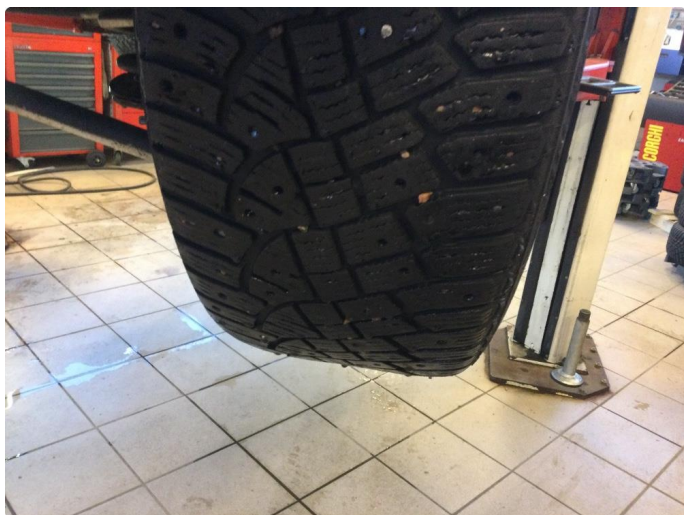
1.5 Piggdekk mangler pigger

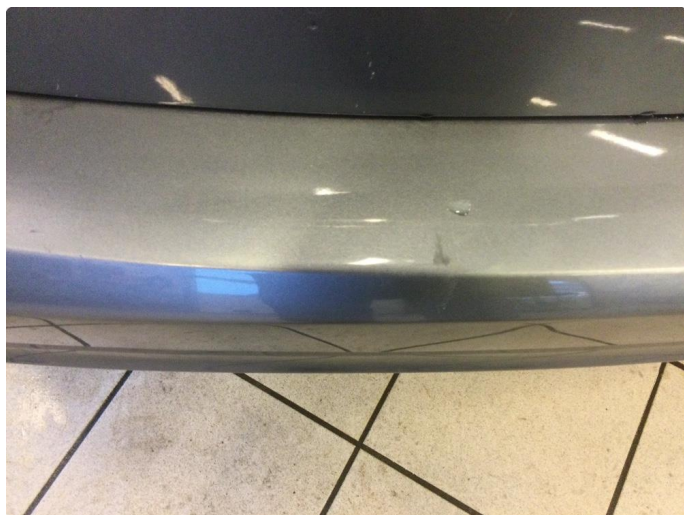
| Punkt | Beskrivelse | Plassering |
|---|---|---|
| 1.7 Støtfanger | noen riper | bak |

1.7 Noen riper

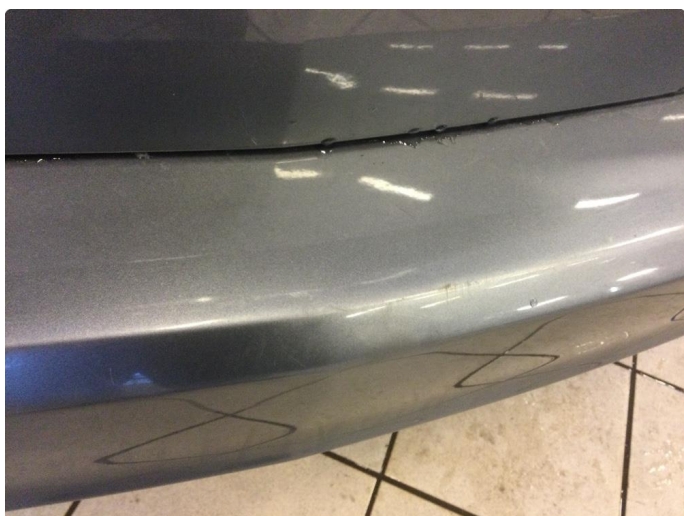
1.7 Noen riper

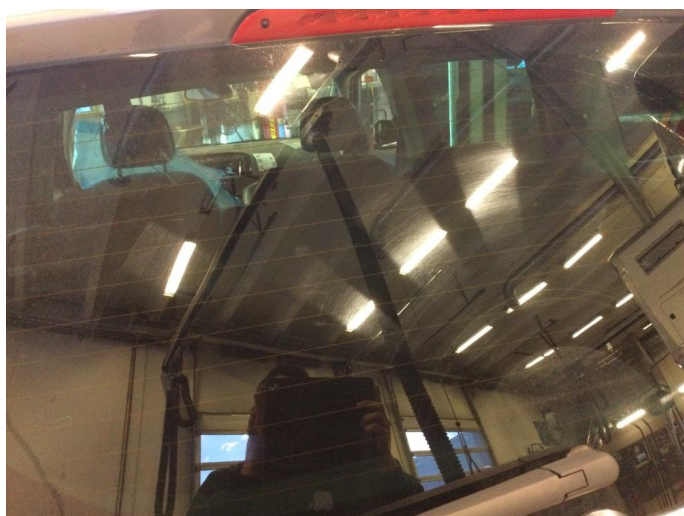
| Punkt | Beskrivelse | Plassering |
|---|---|---|
| 1.8 Vinduer | slitt | bak |

1.8 Slitt

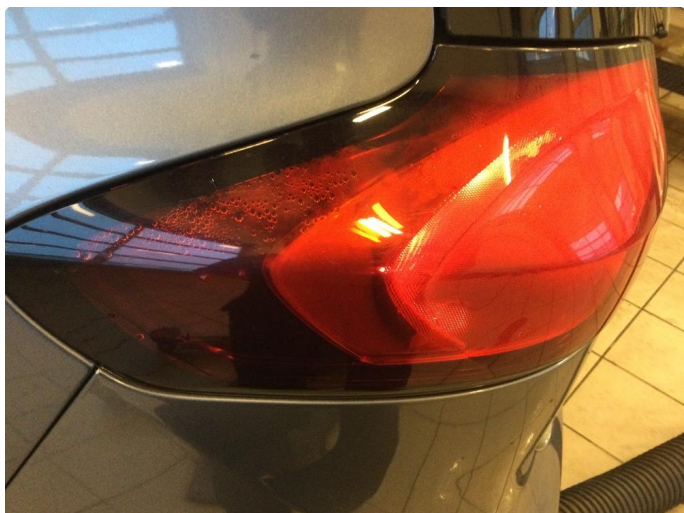
| Punkt | Beskrivelse | Plassering |
|---|---|---|
| 2.1 Lys bak | øvrige feil | venstre bak |

2.1 Øvrige feil

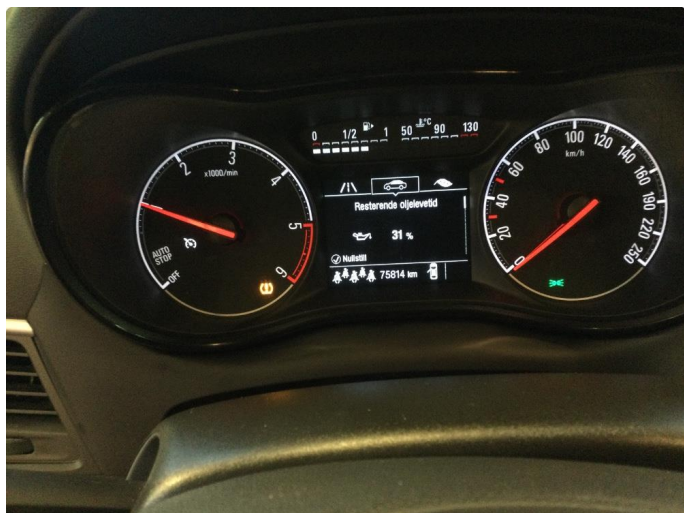
| Punkt | Beskrivelse | Plassering |
|---|---|---|
| 3.1 Service | trenger stor service | |

3.1 Trenger stor service

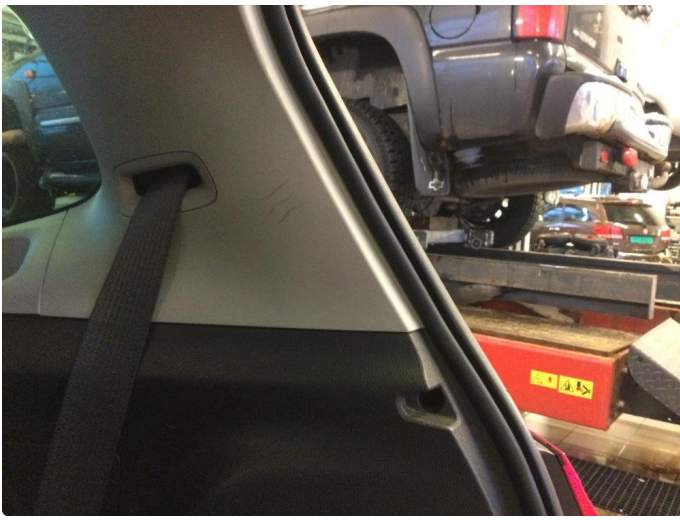
| Punkt | Beskrivelse | Plassering |
|---|---|---|
| 5.1 Taktrekk | skadet/merker etter utstyr | høyre bak |

### 5.1 Skadet/merker etter utstyr
