**TOYOTA PRIUS PLUG-IN FORHJULSDRIFT**
**TESTDATO: 09.01.2023**
**KODE: 1089440**

<b>YF16498</b>

NBF Tilstandsrapport er utarbeidet av Norges Bilbransjeforbund og Forbrukerrådet.

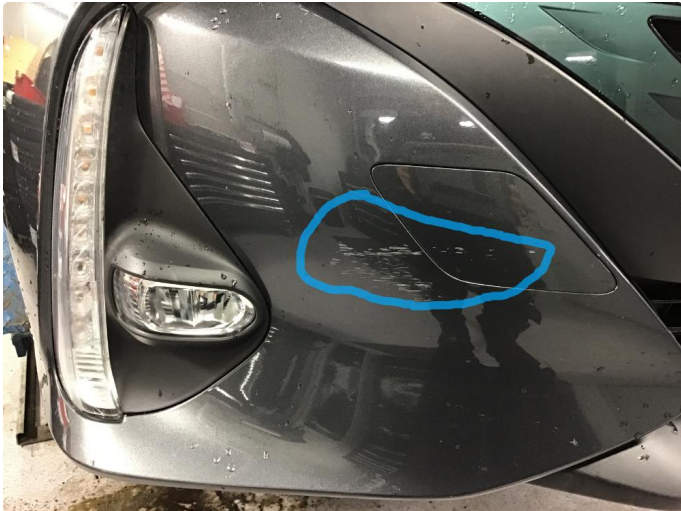
1.2 Noen riper på fanger foran hs.

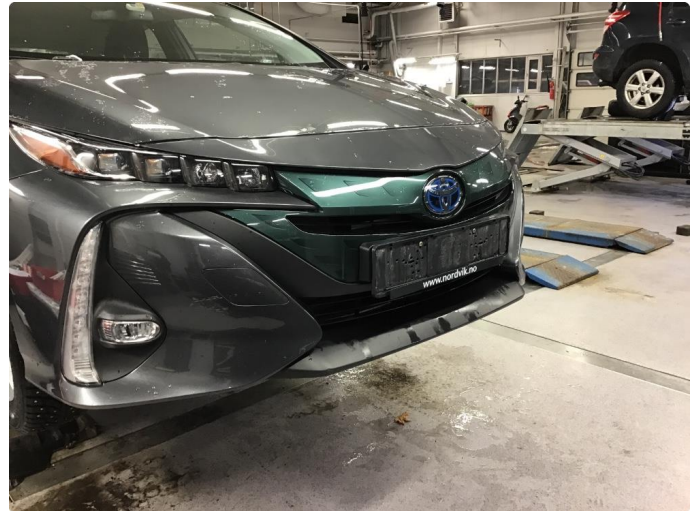
1.2 Noen riper på fanger foran hs.
