VOLVO XC40 190 HK AUTOMAT 4X4
TESTDATO: 02.03.2023
KODE: 1122709

ZA19215	41 502 KM	20.03.2018 Førstegang registrert	Diesel
----------------	------------------	--	---------------

CHASSISNR: YV1XZA6BCJ2001441	BRUKTIMPORT: Nei
KJØRETØY: Personbil	FRIST FOR PKK: 21.03.2024

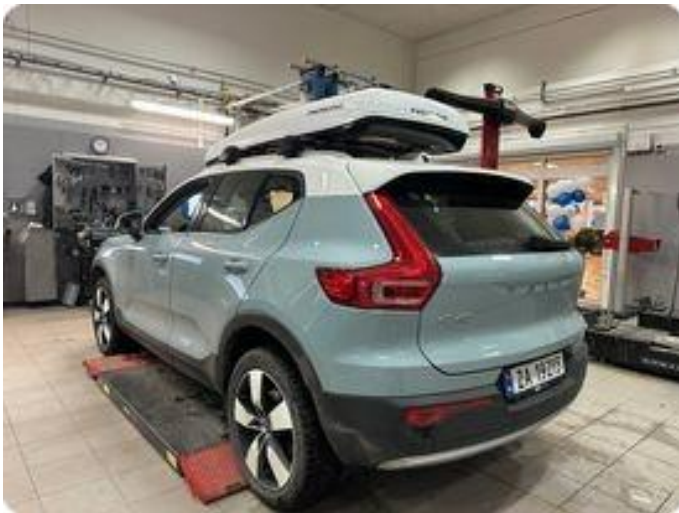
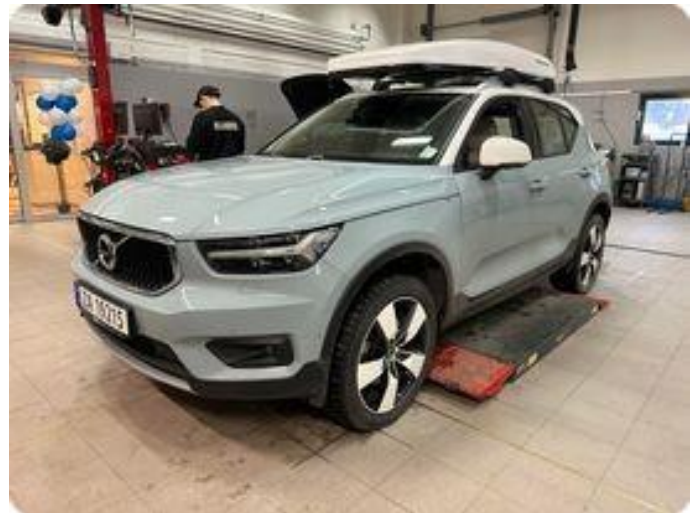
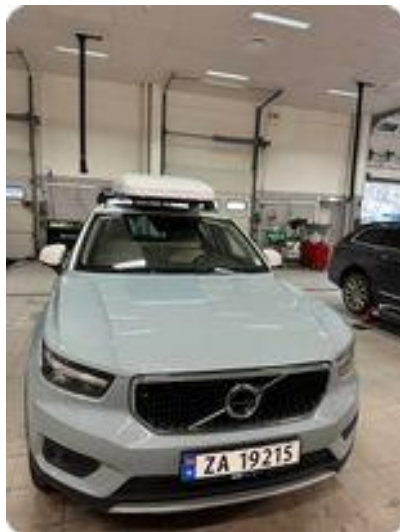
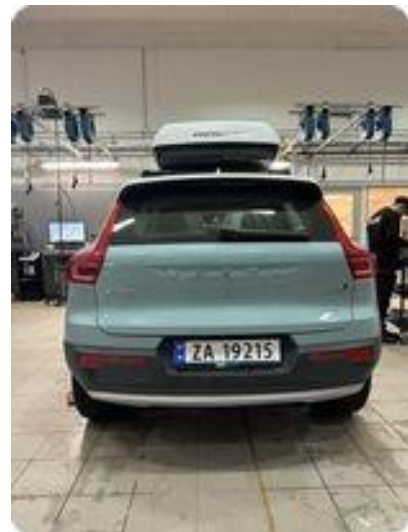
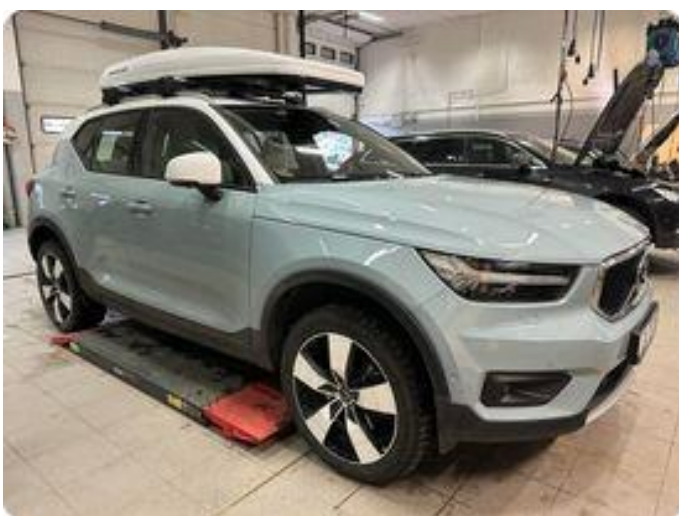
Punkt	Beskrivelse	Plassering
1. EKSTERIØR		
1.1 Dekk/Felger	Nye vinterdekk	
1.2 Dekk/Felger	Nye sommerdekk	
1.3 Støtfanger	Øvrige feil	
2. MOTOR		
2.1 Service	Service blir utført før overlevering	
3. INTERIØR		
3.1 Dørtrekk	Lite bruksmerke på dørtrekk venstre side bak	
3.2 Dørtrekk	Lite bruksmerke på dørtrekk høyre side bak
