BMW X5 4X4
TESTDATO: 06.03.2023
KODE: 1109075

YE99476

NBF Tilstandsrapport er utarbeidet av Norges Bilbransjeforbund og Forbrukerrådet.

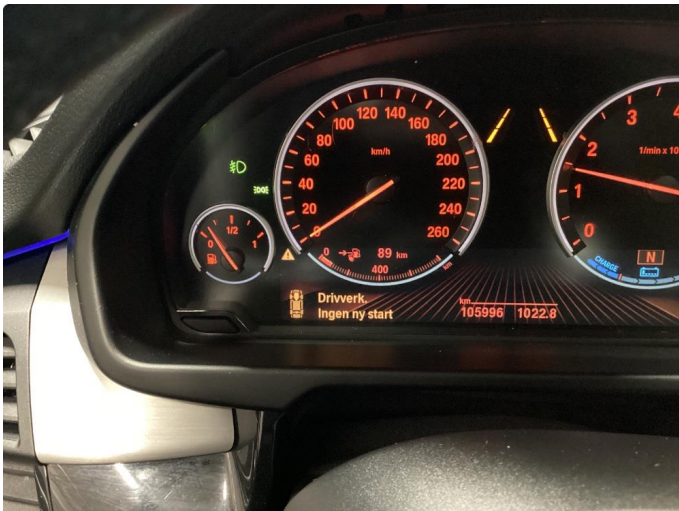
2.1 Varsellampe lyser se bilde

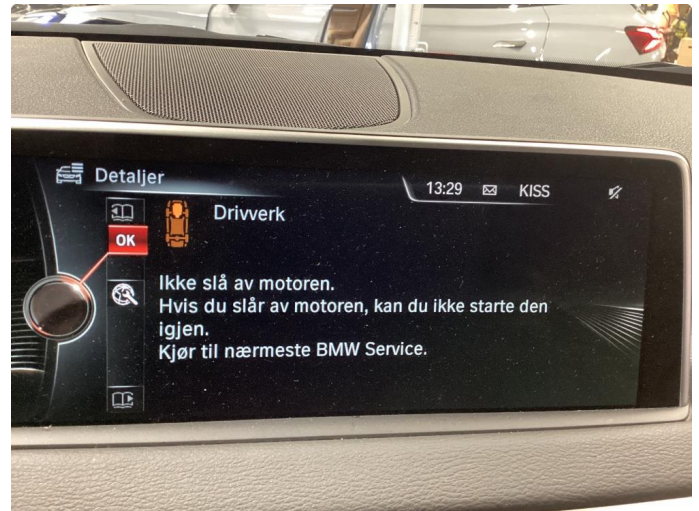
2.1 Varsellampe lyser se bilde

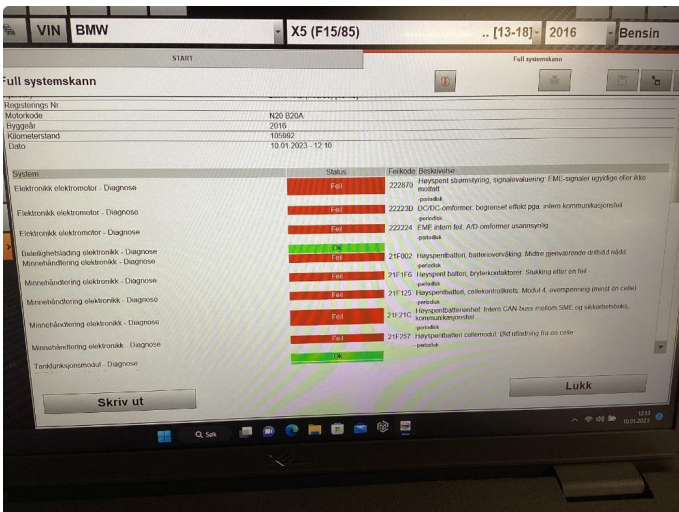
2.2 Se diagnosetest

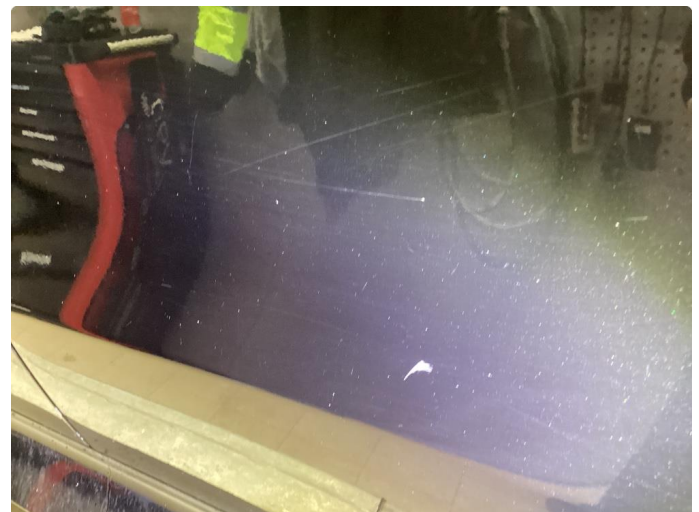
3.1 Normal i hht. alder og kjørelengde

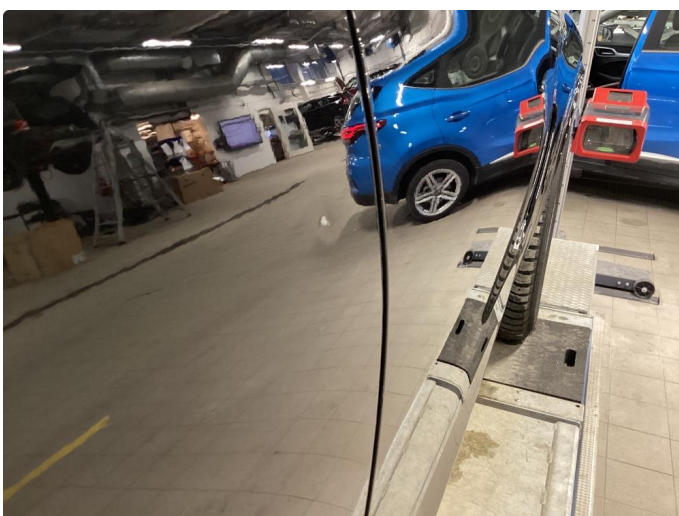
3.2 Normal i hht. alder og kjørelengde

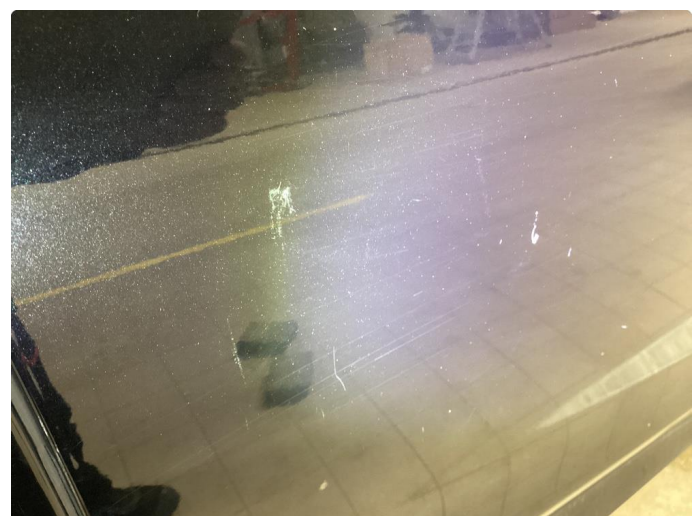
3.3 Normal i hht. alder og kjørelengde

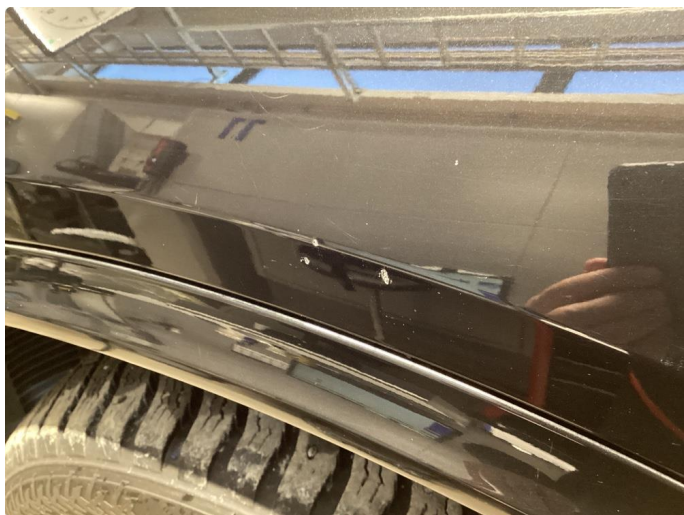
3.4 Normal i hht. alder og kjørelengde

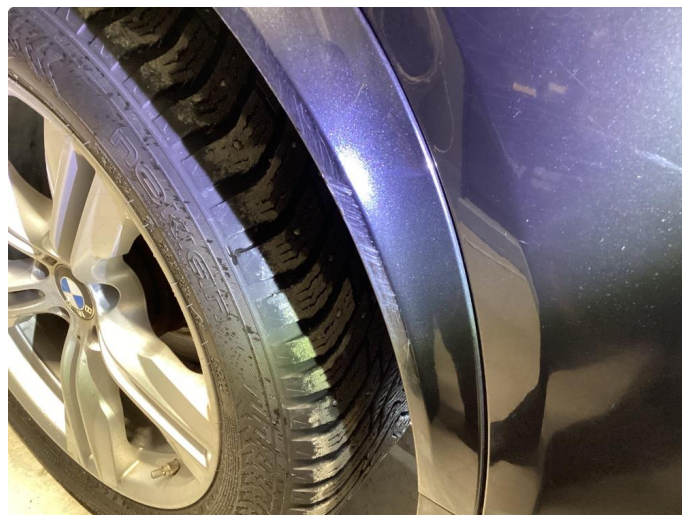
3.5 Normal i hht. alder og kjørelengde

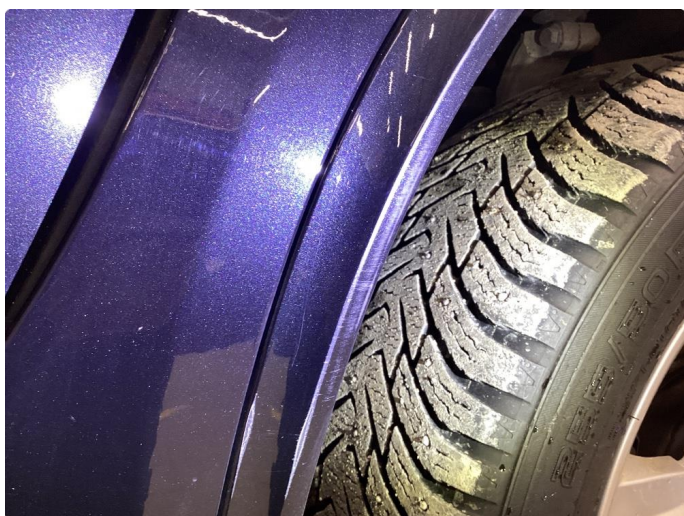
3.5 Normal i hht. alder og kjørelengde

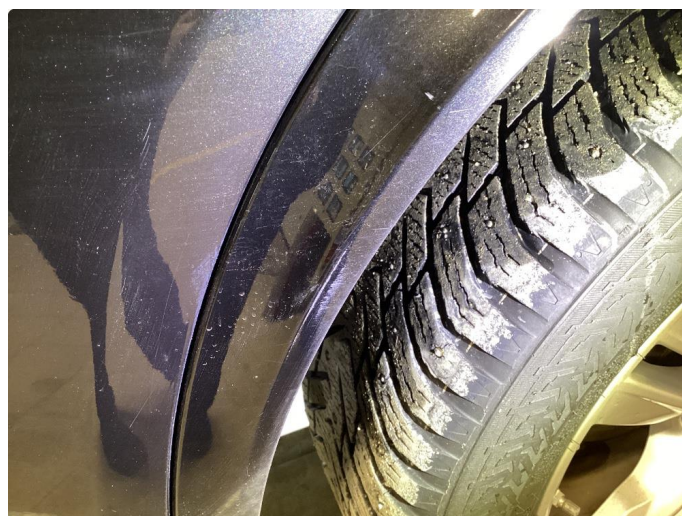
3.5 Normal i hht. alder og kjørelengde

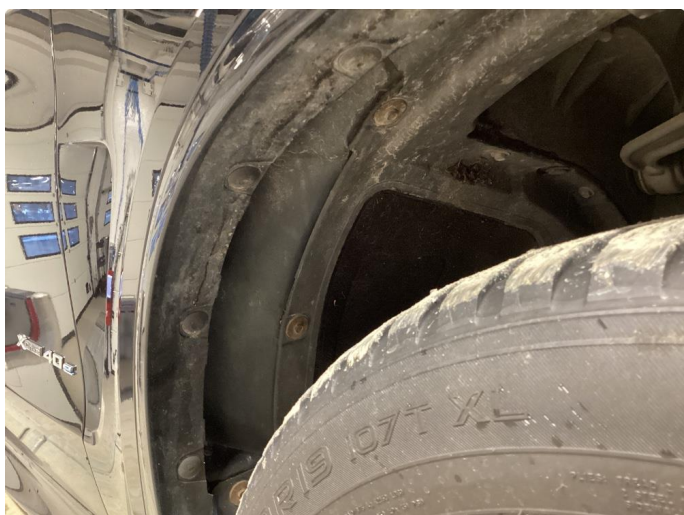
3.6 Bestill nye deksel på høyre foran skjerm

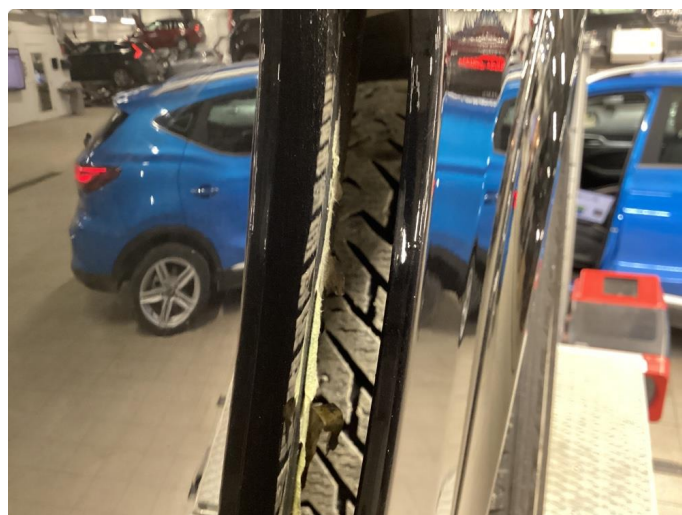
3.6 Bestill nye deksel på høyre foran skjerm

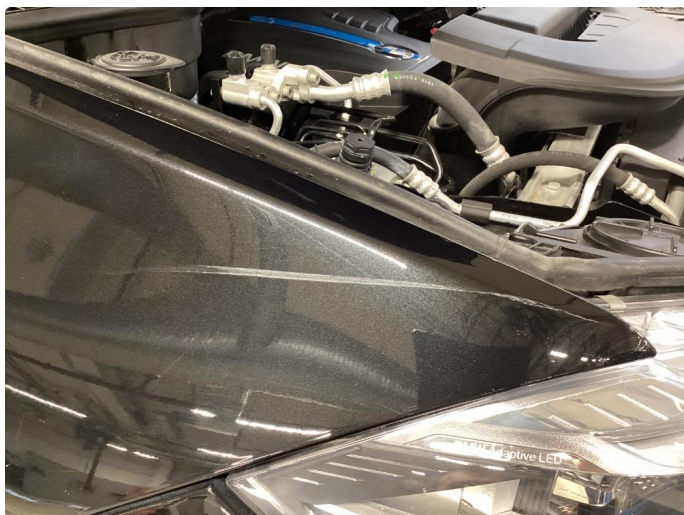
3.7 Normal i hht. alder og kjørelengde

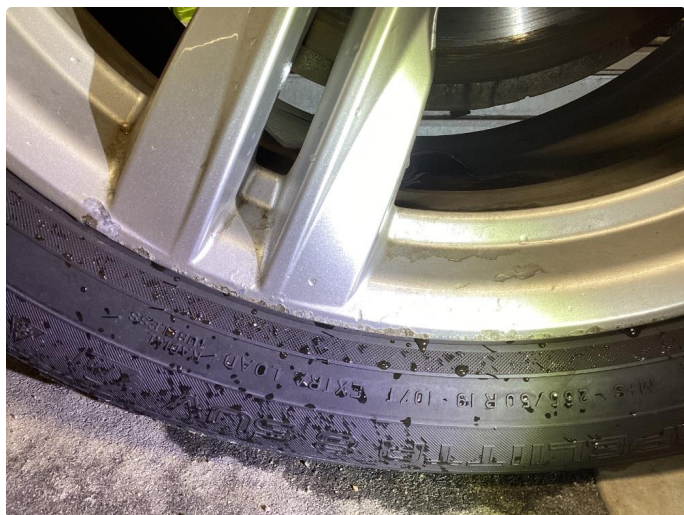
3.9 Normal i hht. alder og kjørelengde

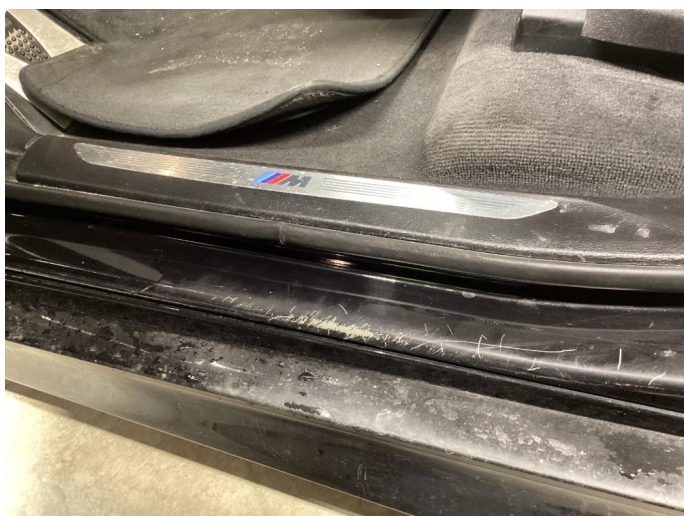
3.11 Normal i hht. alder og kjørelengde

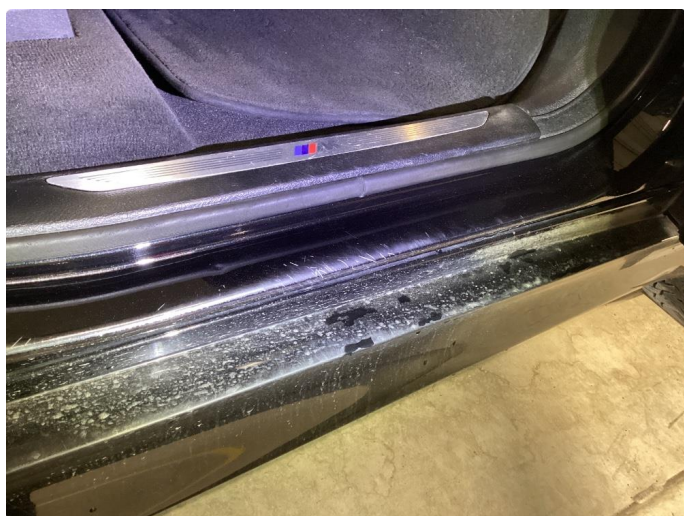
3.11 Normal i hht. alder og kjørelengde

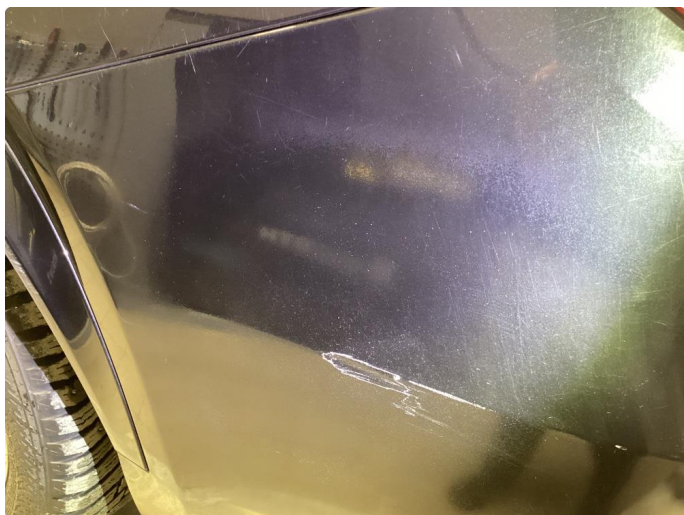
3.12 Normal i hht. alder og kjørelengde

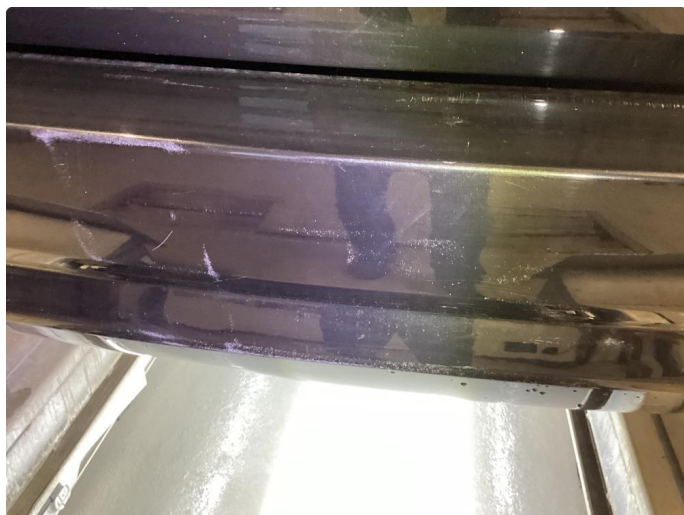
3.13 Normal i hht. alder og kjørelengde

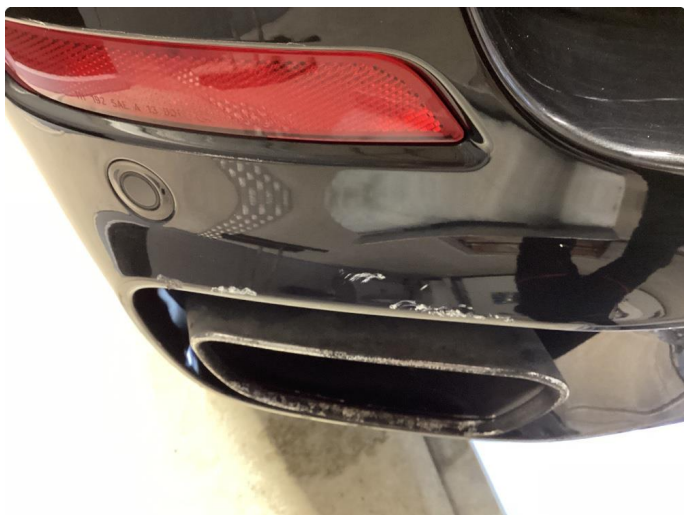
3.13 Normal i hht. alder og kjørelengde

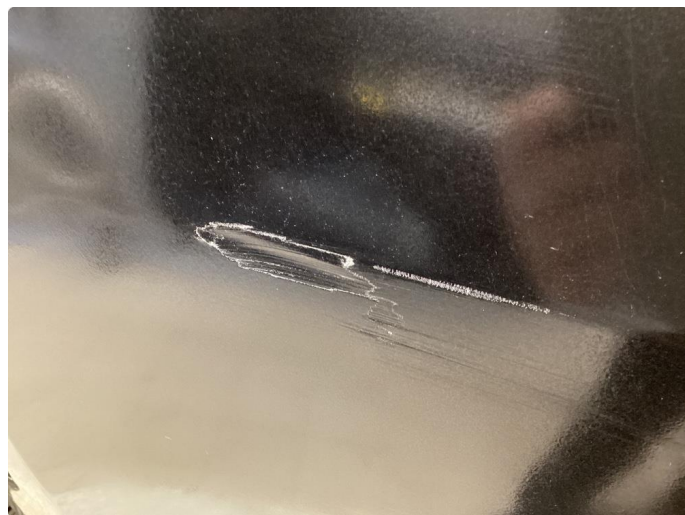
3.13 Normal i hht. alder og kjørelengde

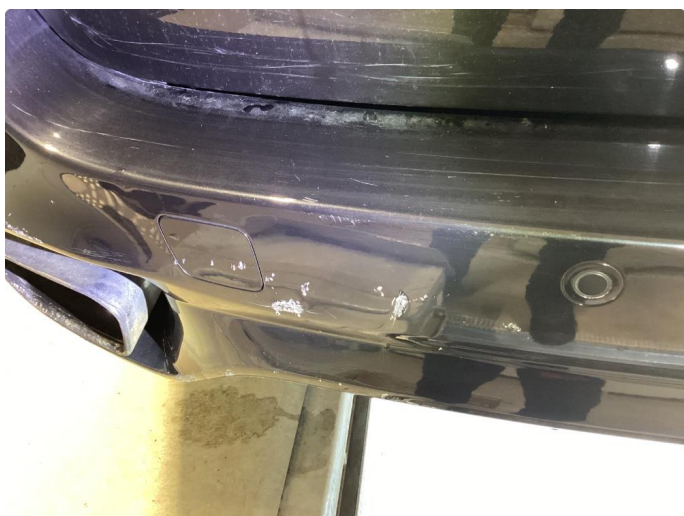
3.13 Normal i hht. alder og kjørelengde

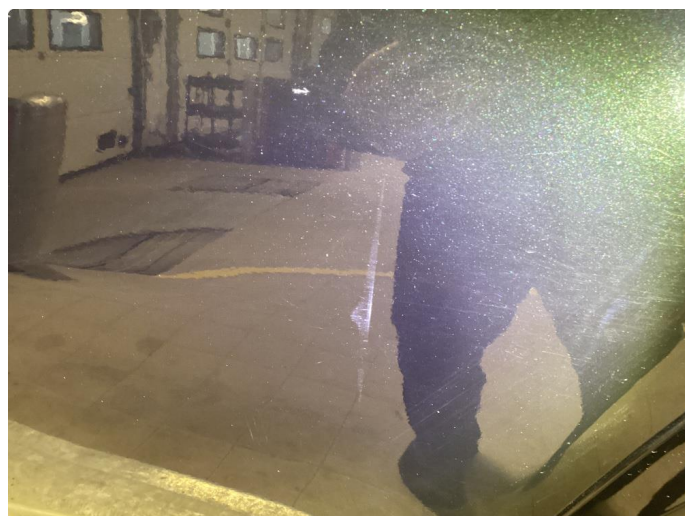
3.13 Normal i hht. alder og kjørelengde

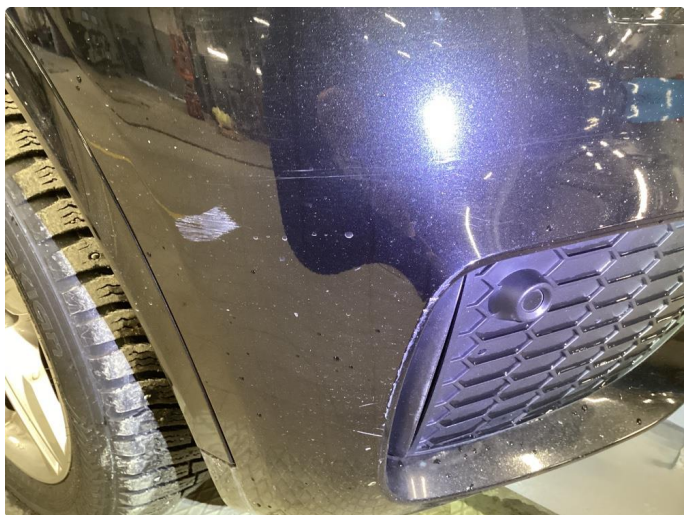
3.14 Normal i hht. alder og kjørelengde

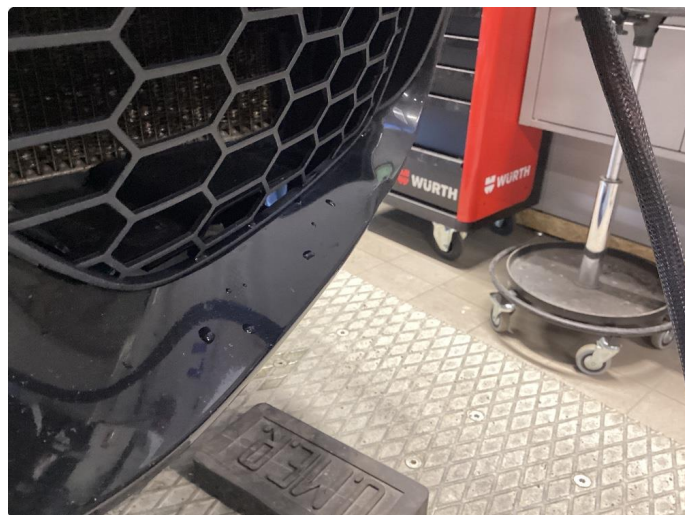
3.15 Normal i hht. alder og kjørelengde

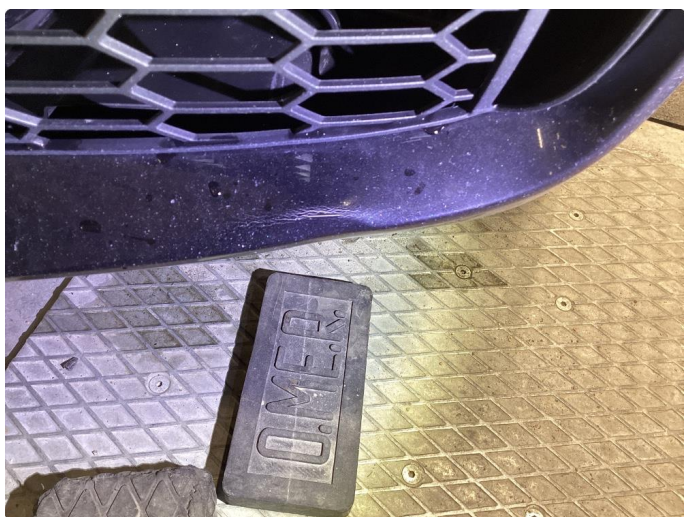
3.15 Normal i hht. alder og kjørelengde

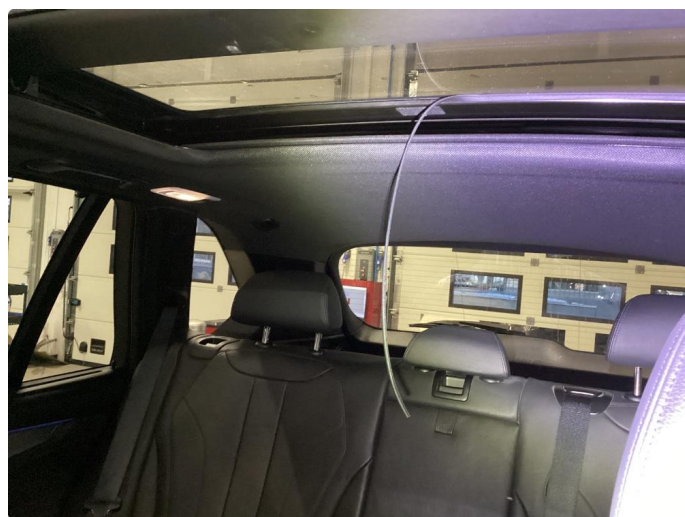
3.16 Utført

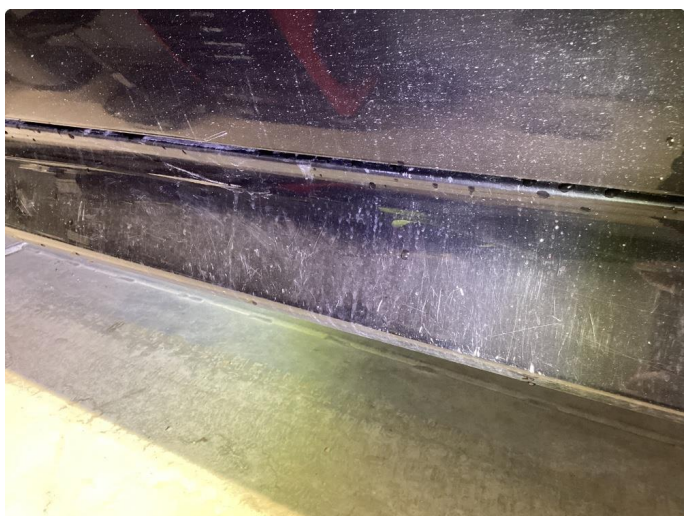
3.17 Normal i hht. alder og kjørelengde

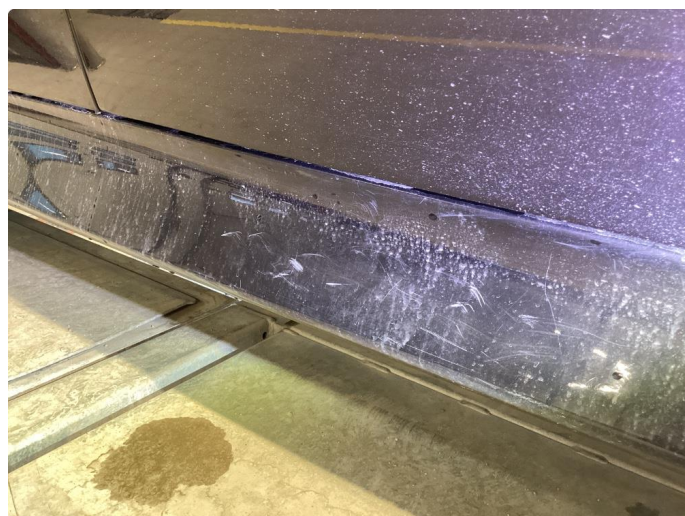
3.17 Normal i hht. alder og kjørelengde

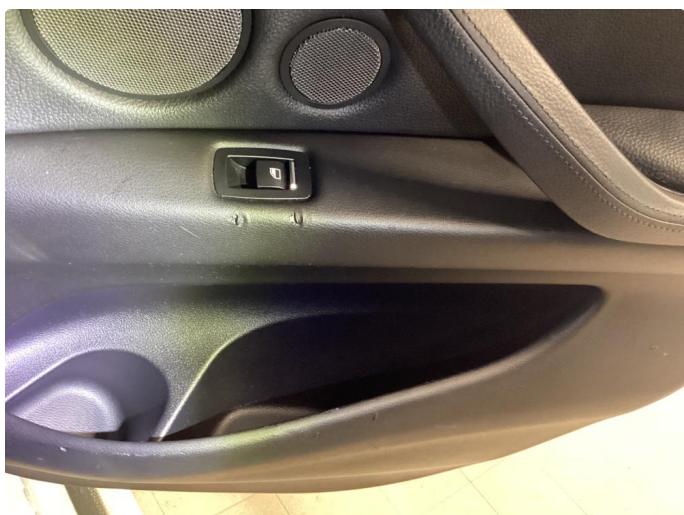
5.1 Normal i hht. alder og kjørelengde

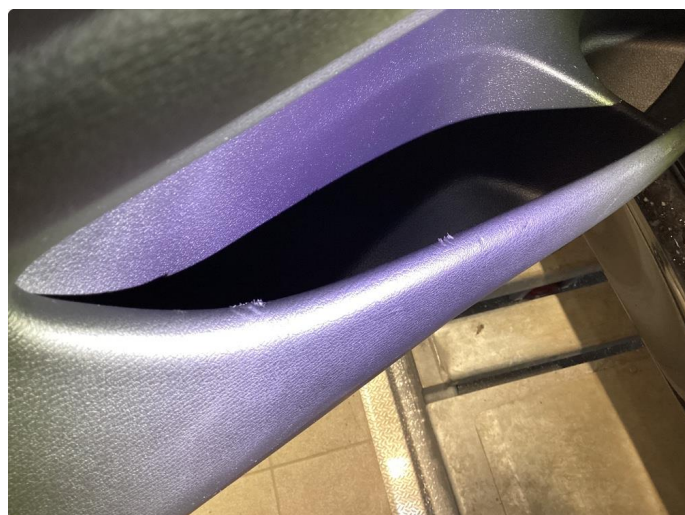
5.1 Normal i hht. alder og kjørelengde

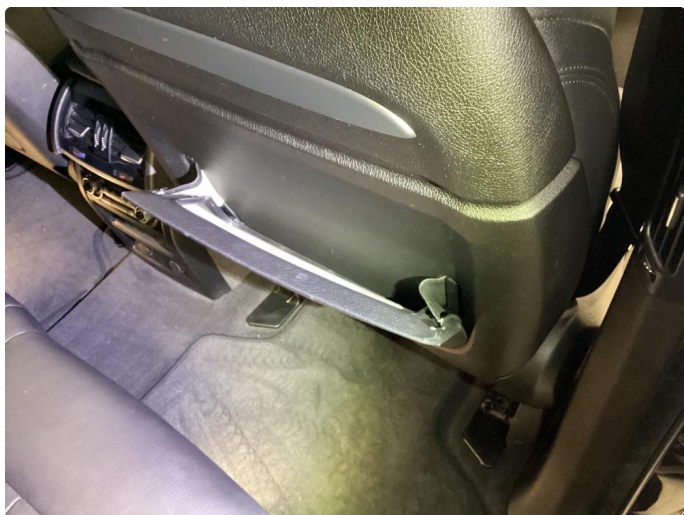
5.2 Bestill nye deksel på begge foran sete
