LAND ROVER DEFENDER 241 HK AUTOMAT 4X4
TESTDATO: 29.03.2023
KODE: 1138086

BE24795	58 137 KM	15.06.2020 Førstegang registrert	Diesel
----------------	------------------	--	---------------

CHASSISNR: SALEA7BNXL2002196	BRUKTIMPORT: Ja
KJØRETØY: Varebil	FRIST FOR PKK: 15.06.2024

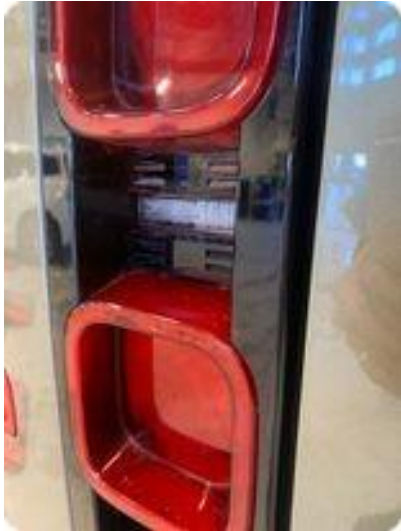
Punkt	Beskrivelse	Plassering
1. EKSTERIØR		
1.1	Tilhengerfeste	nøkkel til avtagbart tilhengerkule mangler/nøkkel bestilt
2. LYS		
2.1	Lys bak	litt dugg/fukt venstre bak
3. MOTOR		
3.1	Service	trenger service / service utført
4. BREMSER		
4.1	Bremsefunksjon	utslitte klosser/bremseklosser byttet begge foran

2.1 Litt dugg/fukt

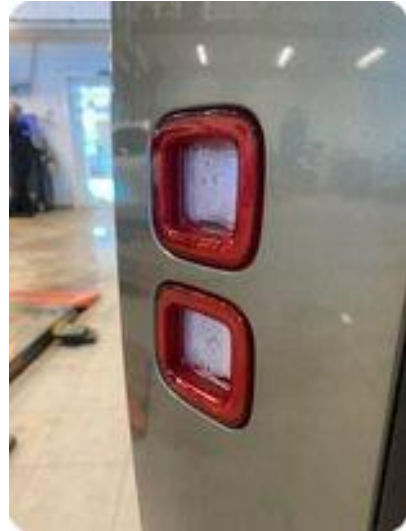
2.1 Litt dugg/fukt
