**TOYOTA PROACE VERSO 177 HK AUTOMAT
FORHJULSDRIFT**
TESTDATO: 06.03.2023
KODE: 1110429

YF15083

NBF Tilstandsrapport er utarbeidet av Norges Bilbransjeforbund og Forbrukerrådet.

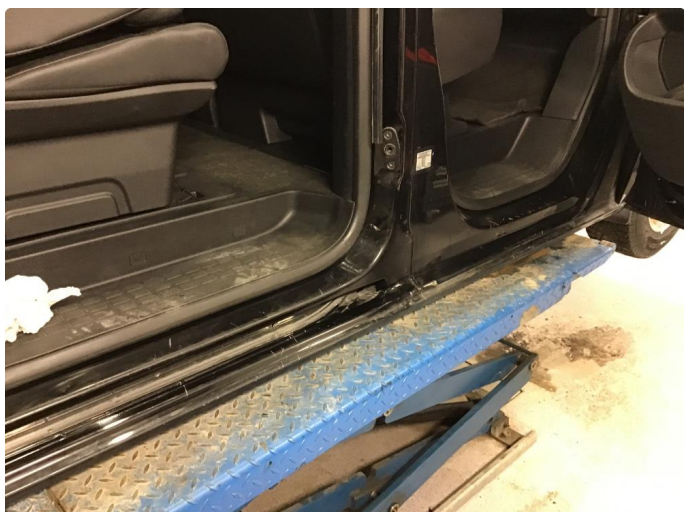
1.2 Riper

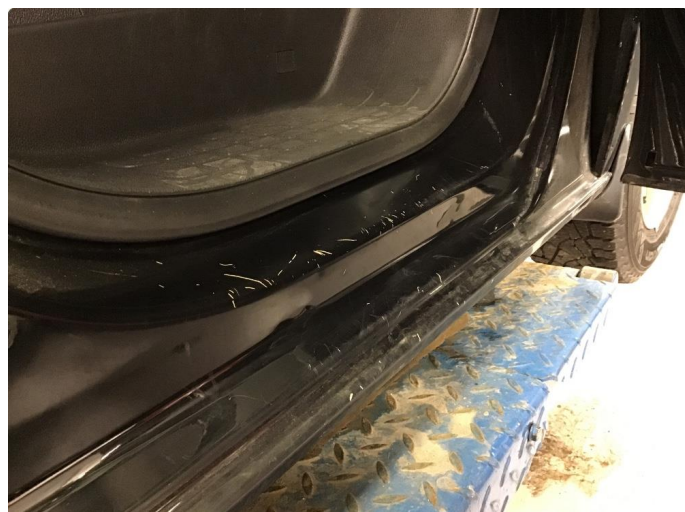
1.2 Riper

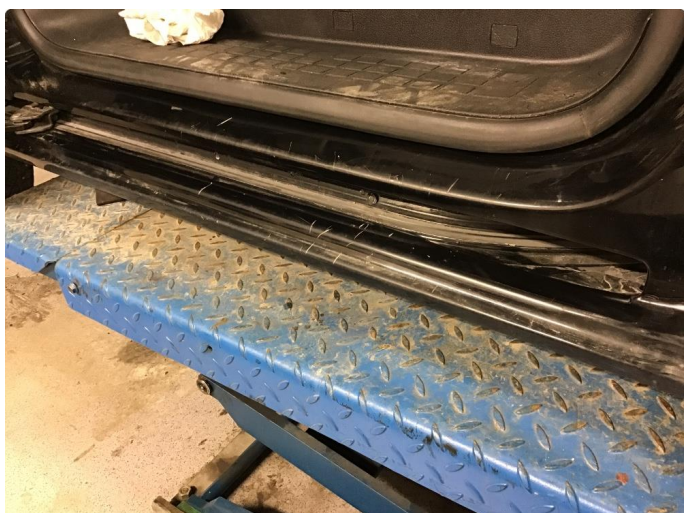
1.2 Riper

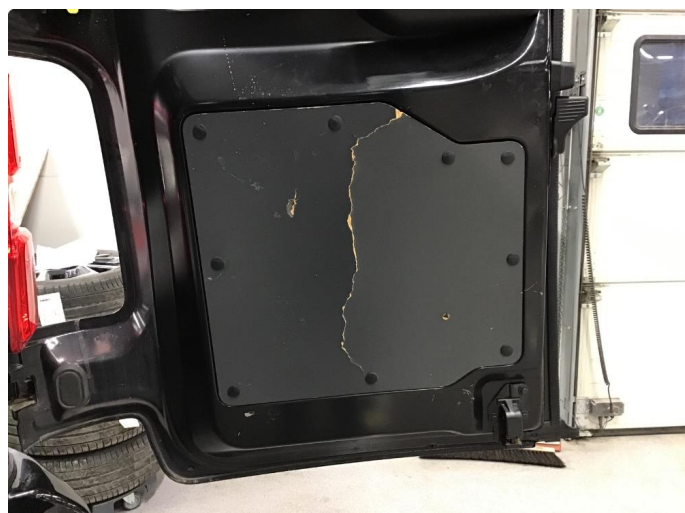
3.1 Noe brukslitasje i varerom
