Tilstandsrapport

📍 Solbakken 25, 9152 SØRKJOSEN

gnr. 47, bnr. 471

Rapportdato: 09.03.2023

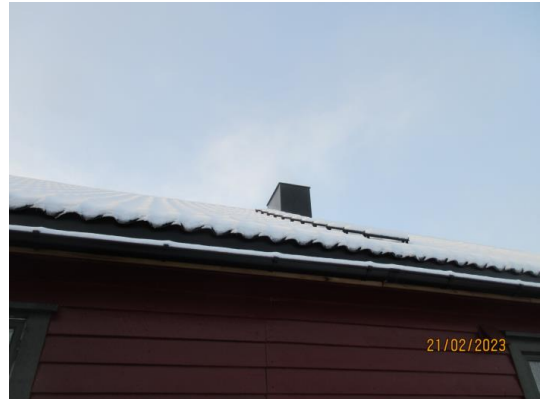
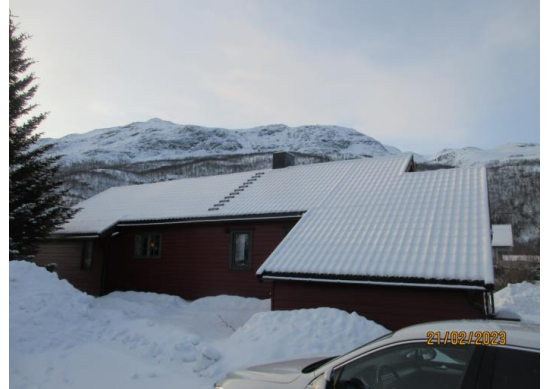
Taket er tekket med stålplater. Taket var snødekt ved besiktigelse.

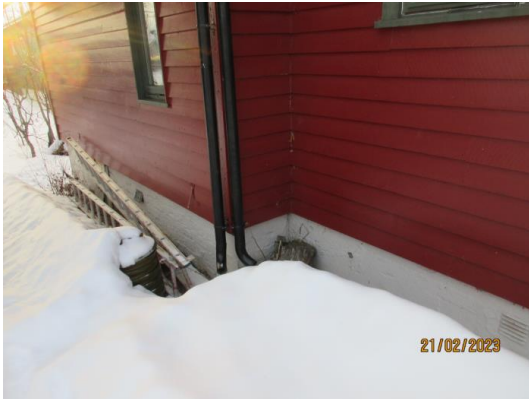
Nedløp og beslag av stål.

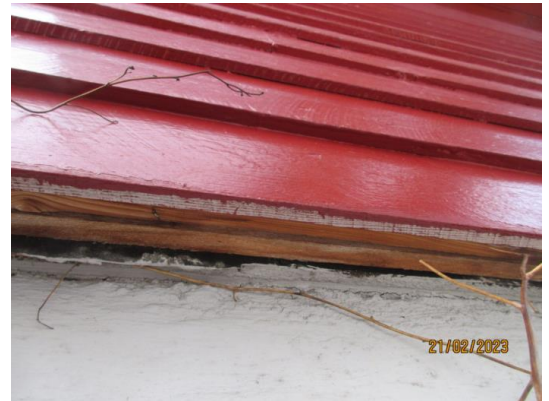
Bindingsverkskonstruksjon. Boligen har liggende bordkledning utvendig. Utvendig kledning er nymalt i 2021. Hovedhus er isolert med høvelspon og tilbygg med mm. Glava med papir.

- Det er ingen eller liten lufting i nedre kant av kledning mot grunnmur.

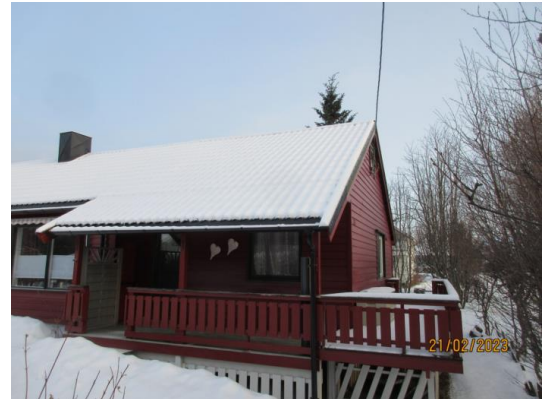
Veranda på tilbygg er fra 2018 og er 18 m².

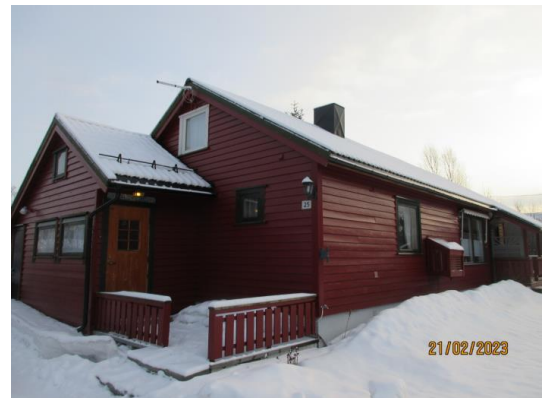
Utvendig tapp er tre. Trappen var snødekt ved besiktigelse og dermed ikke undersøkt nærmere.

- Utvendige trapper er snødekt og derfor ikke nærmere vurdert.

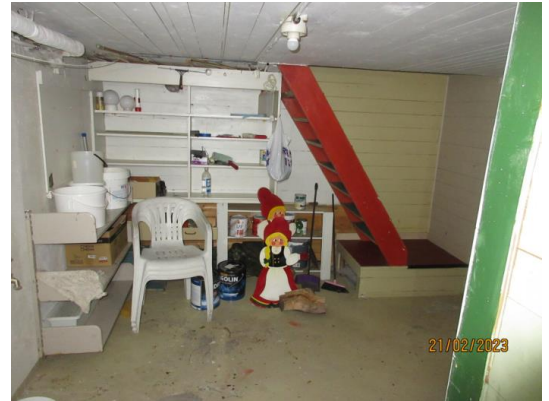
Etasjeskille/gulv mot grunn

Etasjeskille/gulv er trebjelkelag.

- Målt høydeforskjell på mellom 10 - 20 mm innenfor en lengde på 2 meter. Tilstandsgrad 2 gis med bakgrunn i standardens krav til godkjente måleavvik.
- Målt høydeforskjell på over 30 mm gjennom hele rommet. Tilstandsgrad 3 gis med bakgrunn i standardens krav til godkjente måleavvik.

Det er påvist fuktskader i etasjeskiller

Tilstandsgrad 3 gis med bakgrunn i standardens krav til godkjente måleavvik.

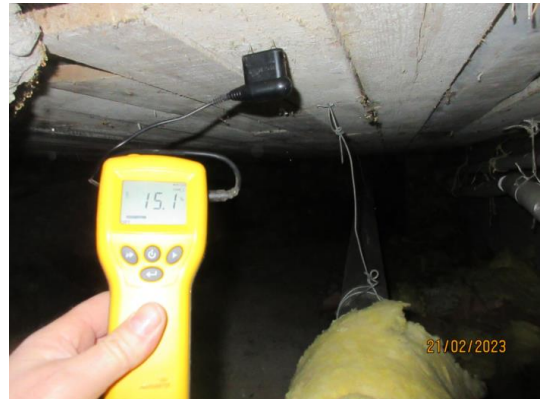
Rom Under Terreng

Hulltaking ikke mulig da det er betongvegger. Målt fukt i stubbegulv, det ble registrert 15,1 % fukt.

- Det er registrert fuktskjolder/fuktskader på overflater.
- Det er ikke mulig å foreta hulltaking i underetg i utsatte konstruksjoner.

Det ble målt fukt i stubbegulv, det ble registrert 15,1 % fukt - ikke skadelig fukt.

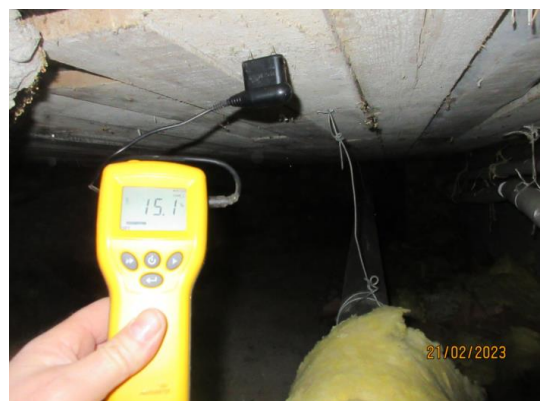
Krypkjeller med trebjelkelag.

- Det er stedvis påvist fuktnivå som tilsier at konstruksjonen kan ha fuktskader.

Overvåk konstruksjonen jevnlig. Avviket kan medføre behov for tiltak, men bør observeres over tid.

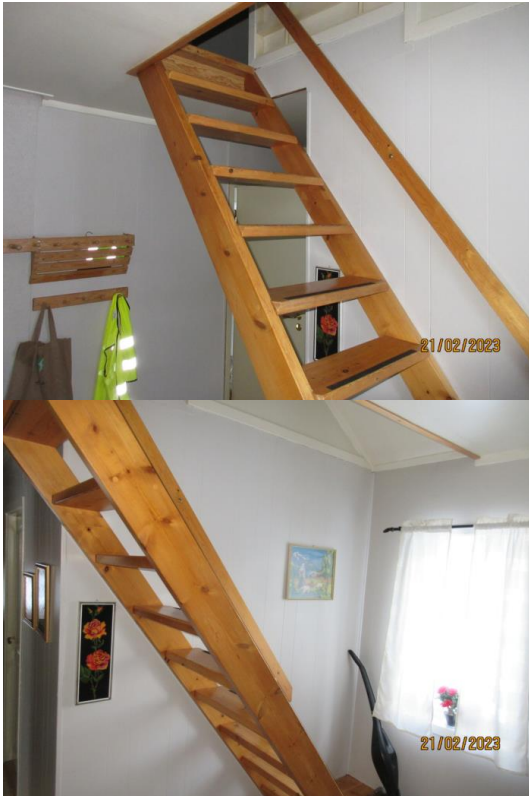
Lakkert tretrapp.

- Det er ikke montert rekkverk.

- Rekkverk må monteres for å lukke avviket.

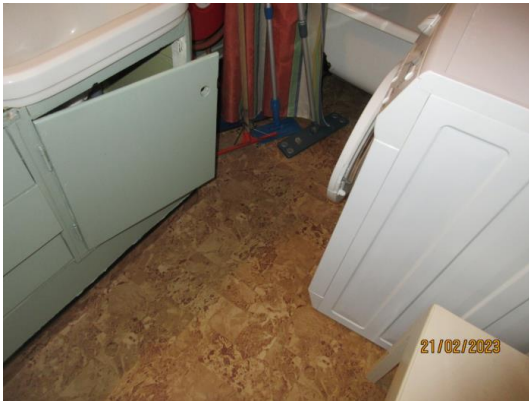
Det er belegg på badet. Det er ikke sluk på gulvet. Det er reflekroravn på badet.

- Det er påvist avvik i fallforhold til sluk i forhold til krav i forskrift på byggetidspunktet.
- Det er mulighet for at det kan forekomme vannlekkasje på våtrommet hvor vann ikke vil gå til sluk.
- Det er avvik:

Det er ikke sluk på gulvet på badet. Dette kan føre til vannlekkasje.

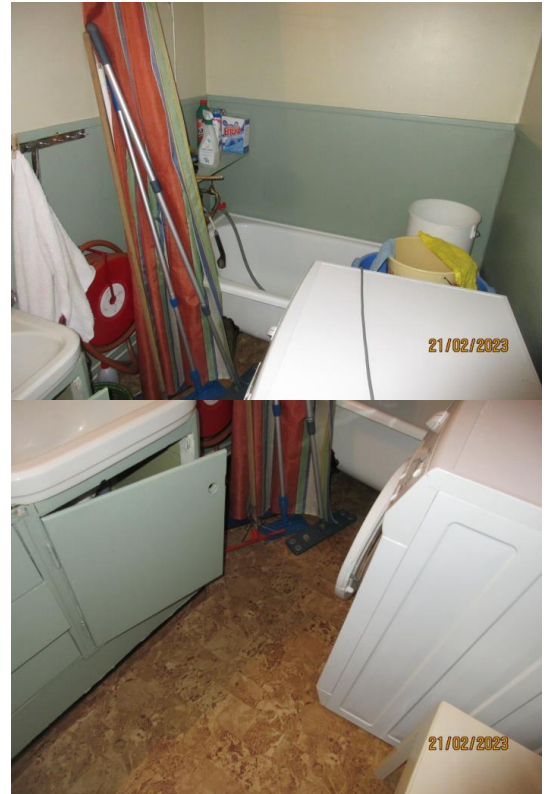
Det er ikke sluk på badet.

- Det kan ikke konstateres synlig bruk av membran/tettesjikt på våtrommet.

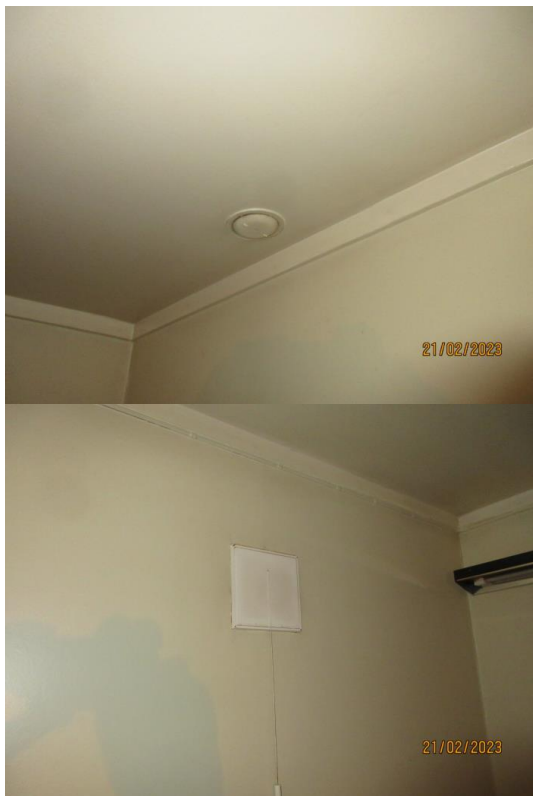
Det er naturlig ventilasjon på badet.

- Rommet har kun naturlig ventilasjon.

- Elektrisk avtrekksvifte bør monteres for å lukke avviket.

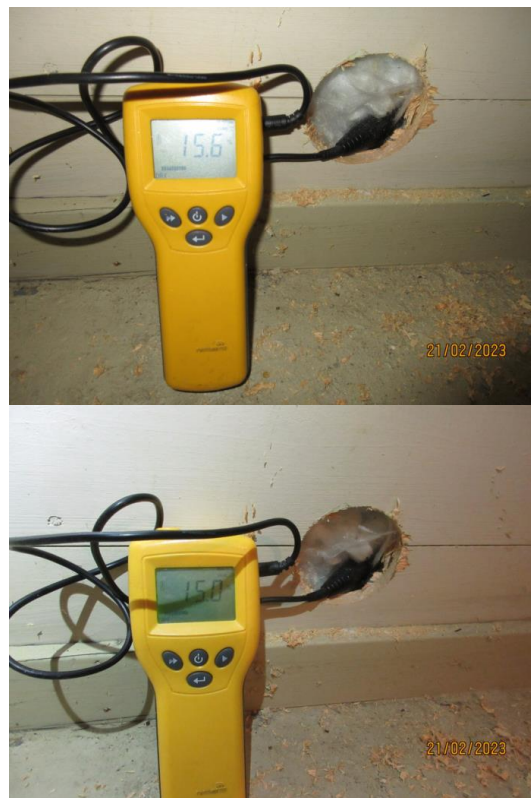
Det er foretatt hulltaking i tilstøtende vegg til badet hvor det er registrert 15,6% fuktighet.

- Hulltaking er foretatt og det er påvist avvik i konstruksjonen.

- Gjennomføre ytterligere undersøkelser og foreta utbedring av skade. Ytterligere undersøkelser bør gjennomføres for å utbedring av skade.

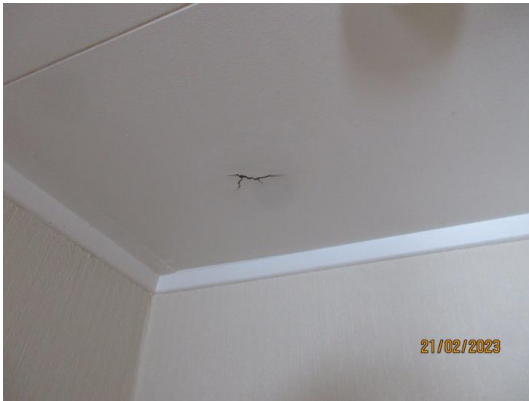
Det er tapet på veggene og malte plater i himling.
Det er skade i taket.

- Det er avvik:

Det er skade i taket på badet. Skaden bør utbedres for å lukke avviket.

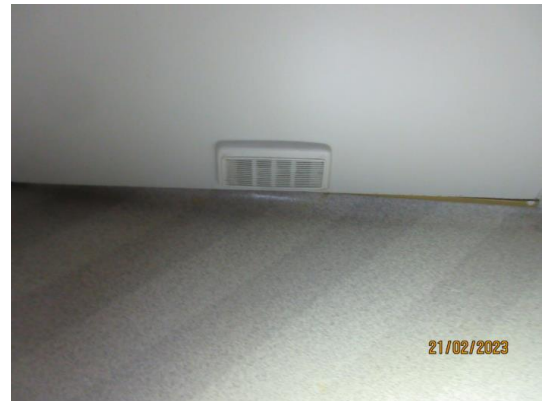
Det er belegg på gulvet uten sluk.
Varmekilde er en fastmontert panelovn.
Det er mellomrom mellom belegg og vegg.

- Det er påvist at gulvoverflaten har sprekker.
- Det er påvist avvik i fallforhold til sluk i forhold til krav i forskrift på byggetidspunktet.
- Det er mulighet for at det kan forekomme vannlekkasje på våtrommet hvor vann ikke vil gå til sluk.
- Det er avvik:

Det er mulighet for at det kan forekomme vannlekkasje på våtrommet hvor vann ikke vil gå til sluk da det ikke er sluk på badet.

Det bør etableres sluk på badet for å lukke avviket.
Det er anbefalt å installere ett tett dusjkabinett.

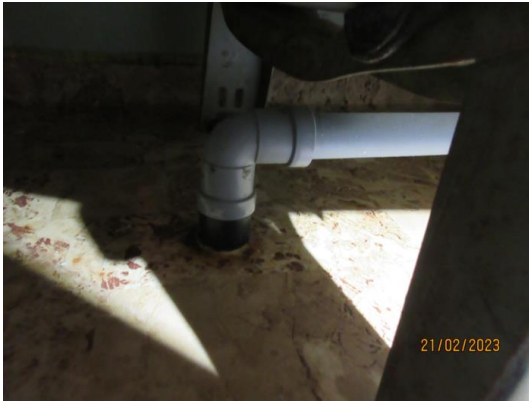
Det er ikke sluk på badet.

- Det kan ikke konstateres synlig bruk av membran/tettesjikt på våtrommet.

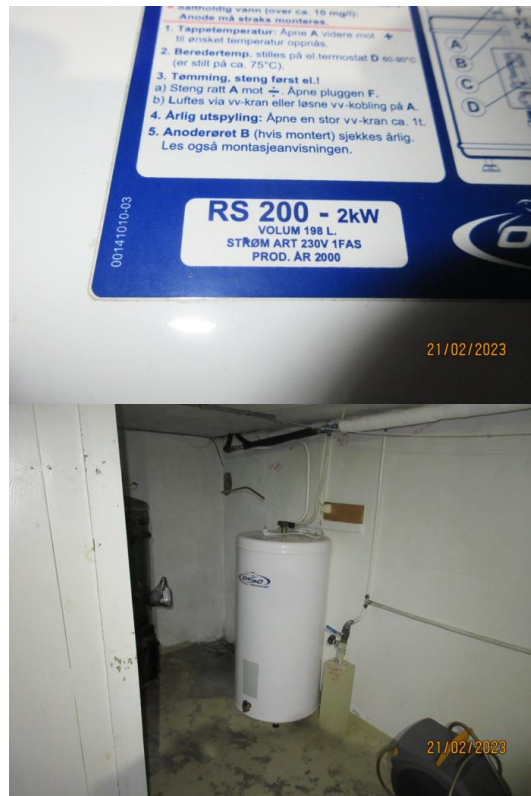
200 liters varmtvannstank.

Det er ikke behov for utbedringstiltak siden tanken fungerer i dag, men ut ifra alder kan skader plutselig oppstå på eldre tanker.

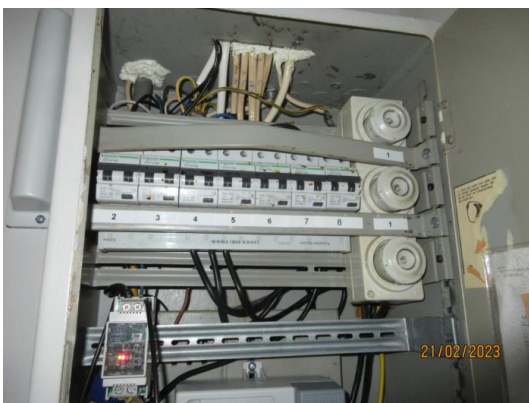
Da det ikke er kjent hvor gammelt det elektriske anlegget er anbefales det en utvidet el-kontroll av anlegget.

Kostnadsestimat: 10 000 - 50 000
