**OPEL CORSA 90 HK AUTOMAT FORHJULSDRIFT**
**TESTDATO: 28.10.2022**
**KODE: 1048135**

<b>YT73611</b>

NBF Tilstandsrapport er utarbeidet av Norges Bilbransjeforbund og Forbrukerrådet.

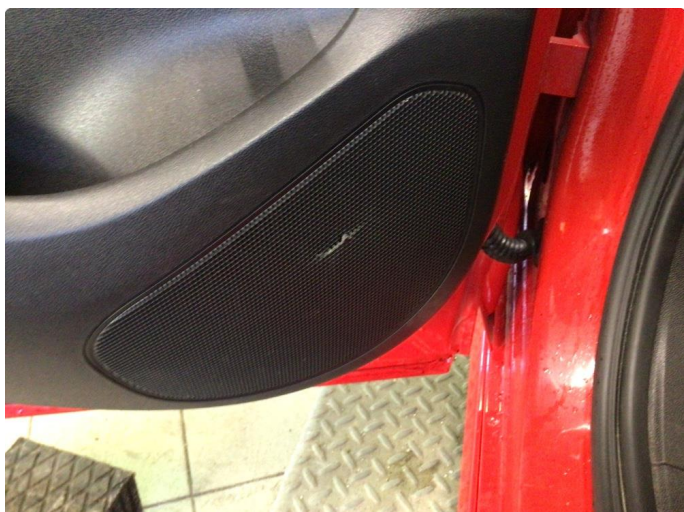
2.1 Høytaler deksel skadet

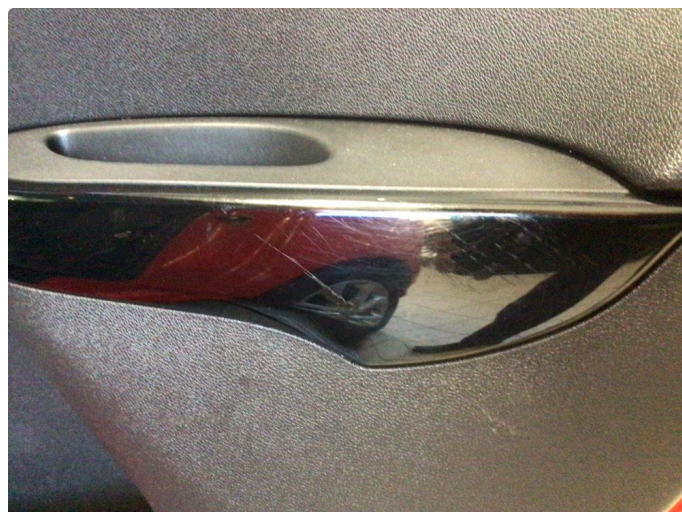
2.2 Riper i innvendig dørhåndtak

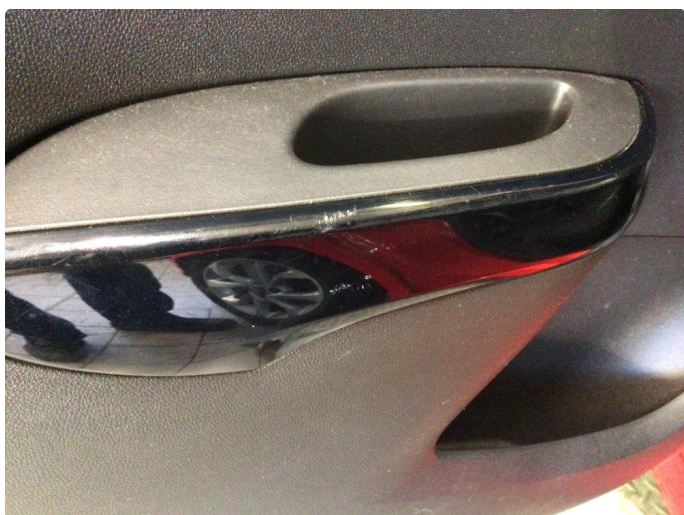
2.2 Riper i innvendig dørhåndtak
