**VOLVO XC90 4X4**
**TESTDATO: 25.04.2023**
**KODE: 1151843**

<b>VJ13574</b>

NBF Tilstandsrapport er utarbeidet av Norges Bilbransjeforbund og Forbrukerrådet.

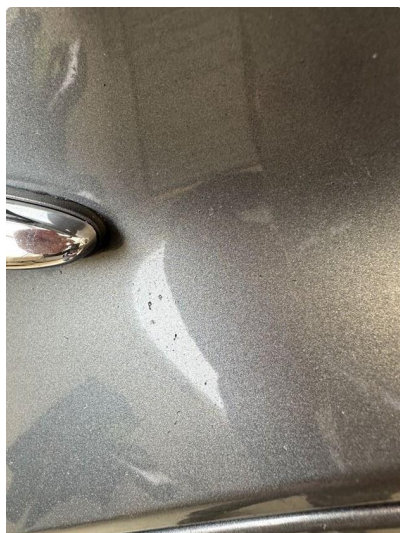
1.1 Noen stensprut i fanger foran

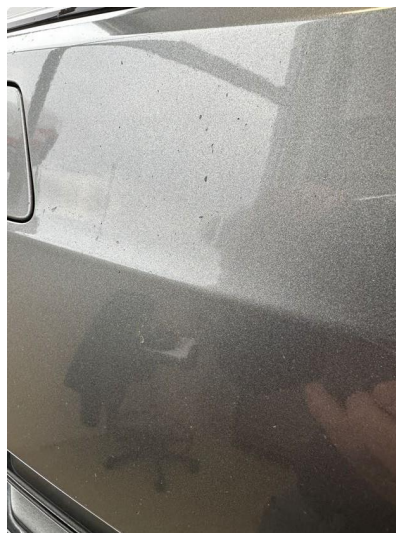
1.1 Noen stensprut i fanger foran

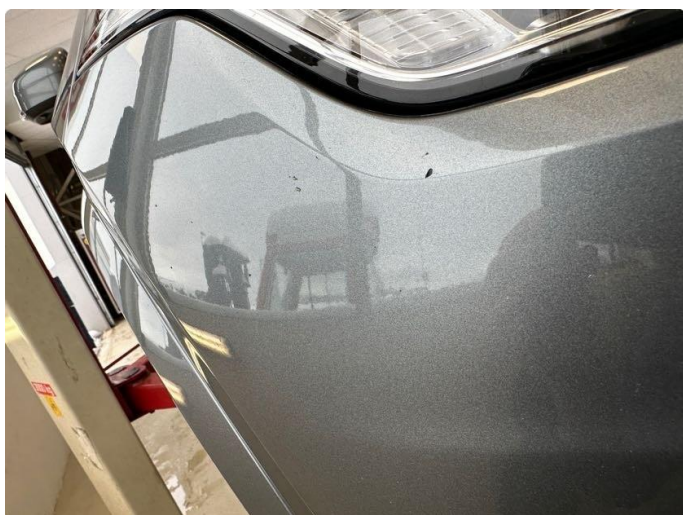
1.1 Noen stensprut i fanger foran

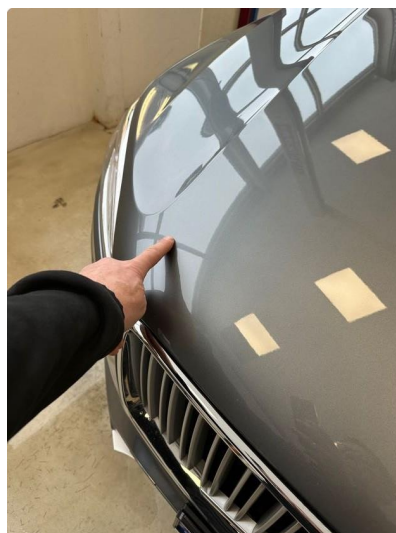
1.2 Liten ubetydelig bulk på panser høyre side

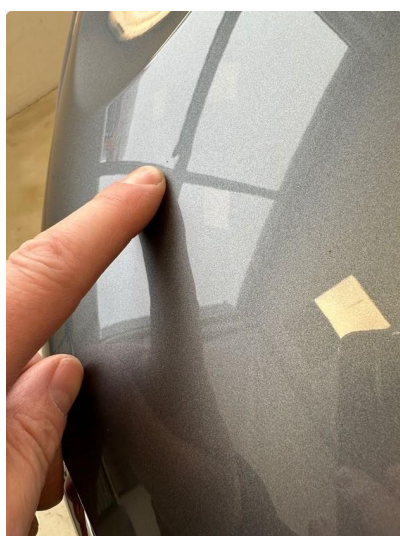
1.2 Liten ubetydelig bulk på panser høyre side

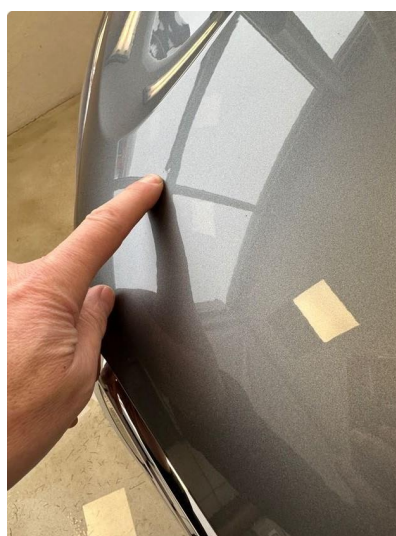
1.2 Liten ubetydelig bulk på panser høyre side

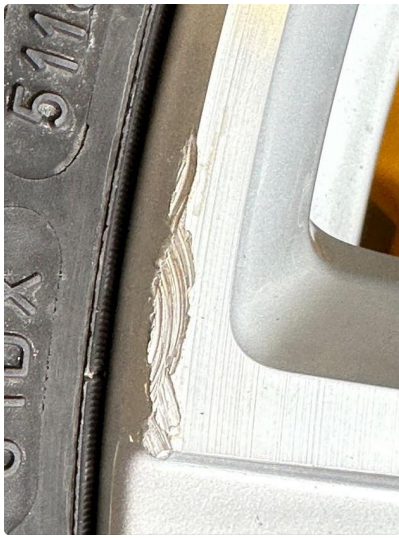
1.3 En sommerfelg litt kantkjørt

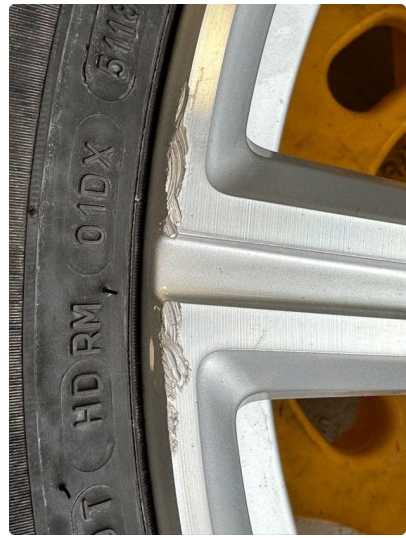
1.3 En sommerfelg litt kantkjørt

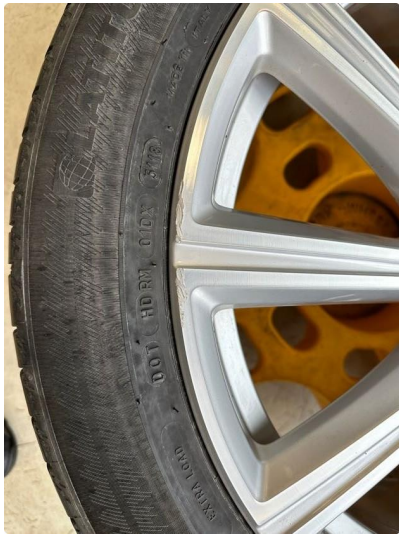
1.3 En sommerfelg litt kantkjørt

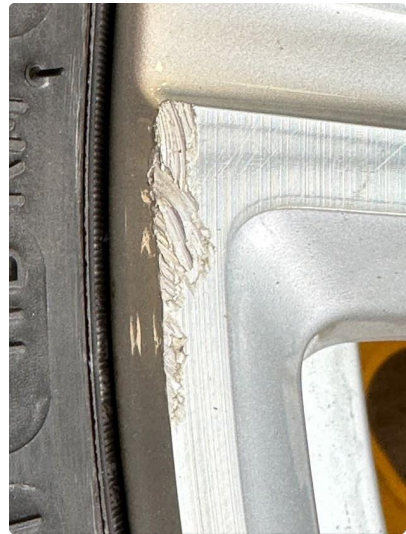
1.3 En sommerfelg litt kantkjørt

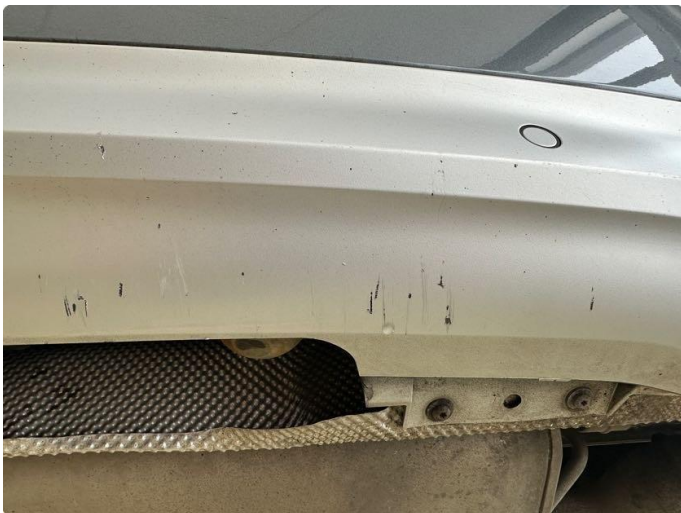
1.4 Litt oppripet på underside av fanger foran/bak

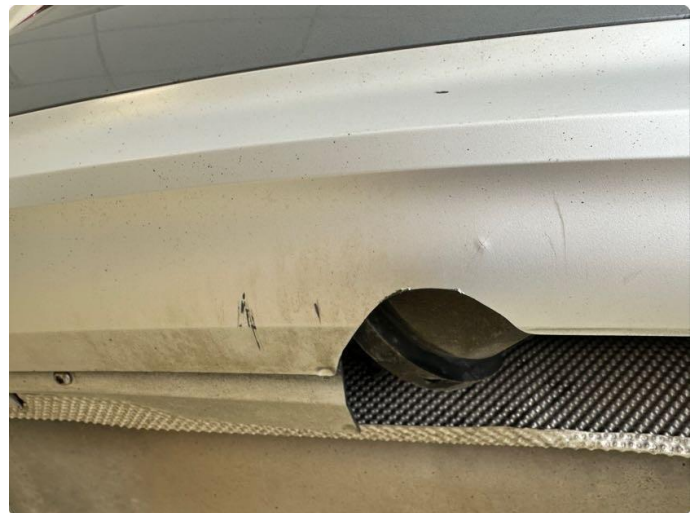
1.4 Litt oppripet på underside av fanger foran/bak

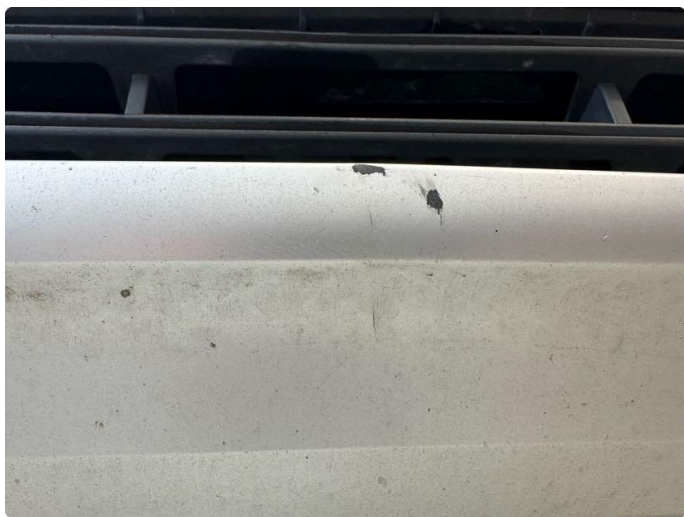
1.4 Litt oppripet på underside av fanger foran/bak

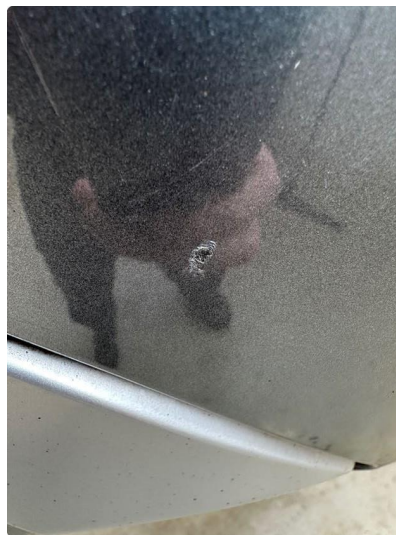
1.5 Noen små riper/hakk i fanger bak

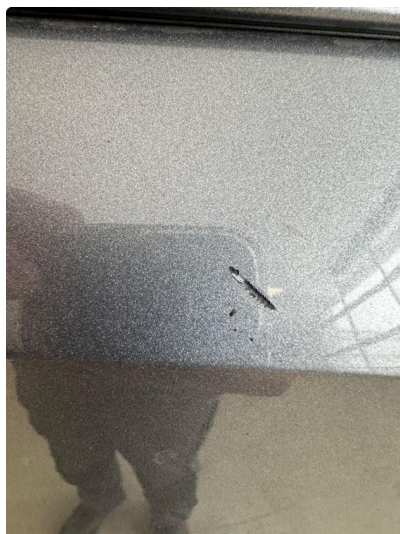
1.5 Noen små riper/hakk i fanger bak
