PEUGEOT 508 FORHJULSDRIFT

TESTDATO: 27.04.2023

CHASSISNR: VR3F4DGZTKY230238

## OPPSUMMERT STATUS PÅ KJØRETØY

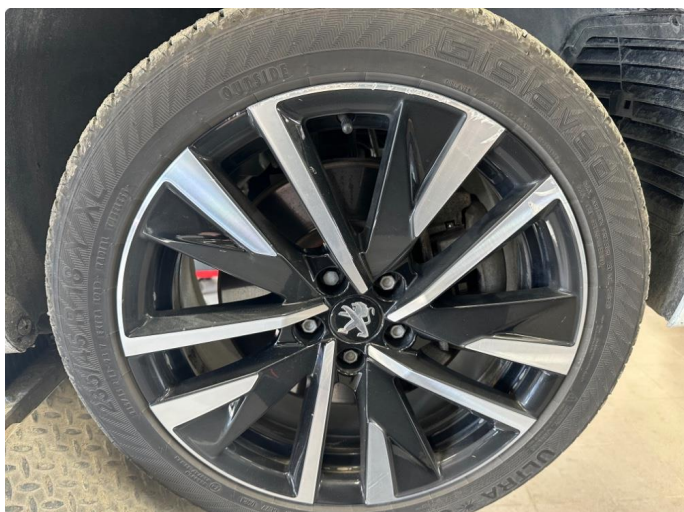
| Punkt | | Beskrivelse | Plassering |
|---|---|---|---|
| 1.1 | Dekk/Felger | kantkjørt felg | høyre foran |

1.1 Kantkjørt felg

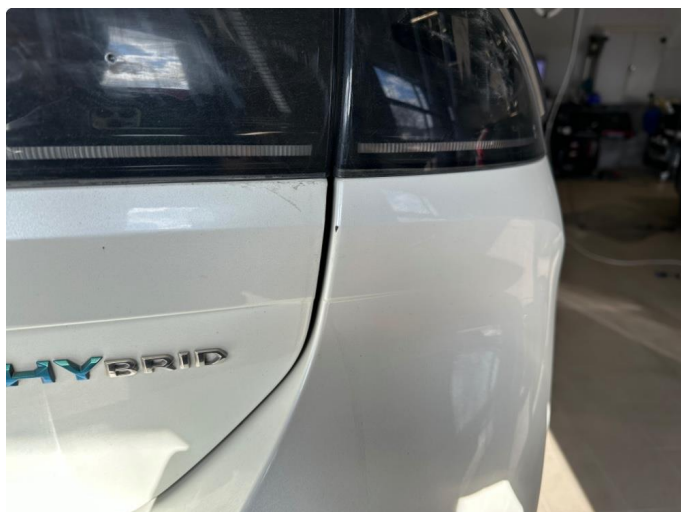
| Punkt | | Beskrivelse | Plassering |
|---|---|---|---|
| 1.2 | Støtfanger | p-bulk | |

1.2 P-bulk

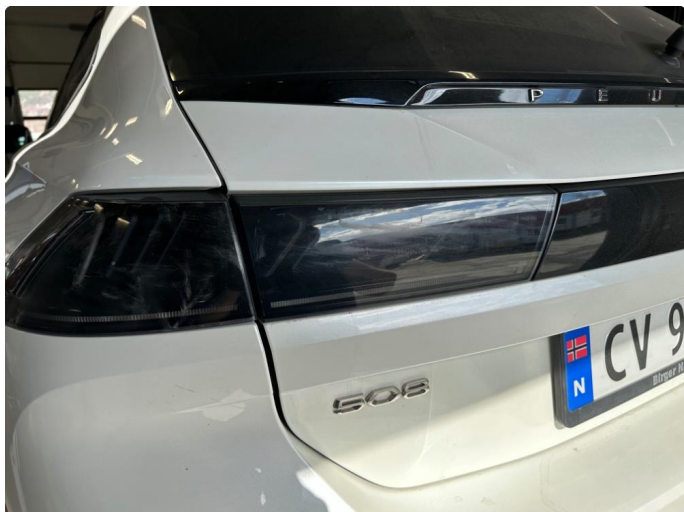
| Punkt | | Beskrivelse | Plassering |
|---|---|---|---|
| 2.1 | Lys bak | matte glass | |

2.1 Matte glass

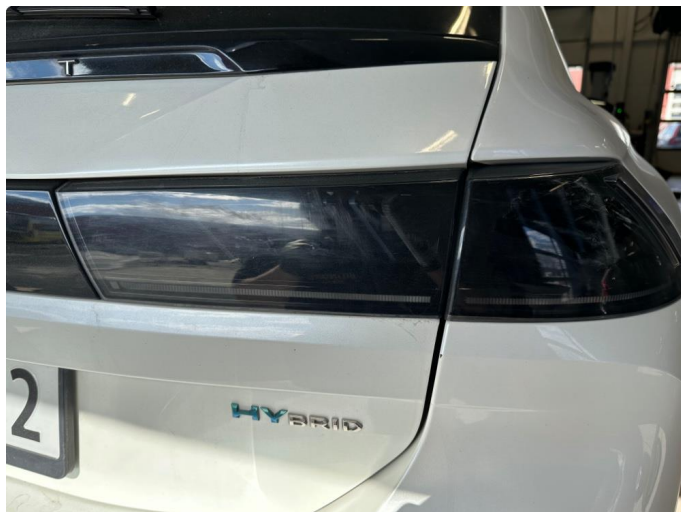
2.1 Matte glass
