# Tilstandsrapport

📍 Tisleivegen 1644, 2918 ULNES

# gnr. 50, bnr. 111

Rapportdato: 28.03.2023

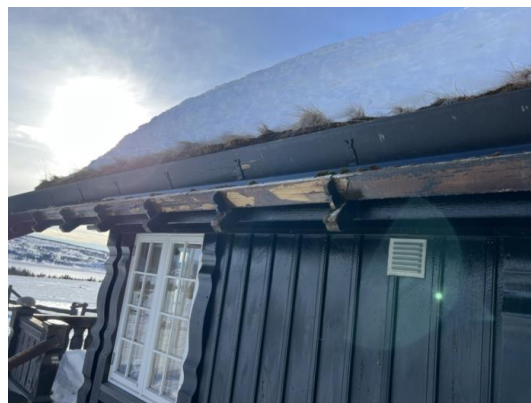
Vedlikeholdsbehov

- Takrenner har punktvis lekkasjer.

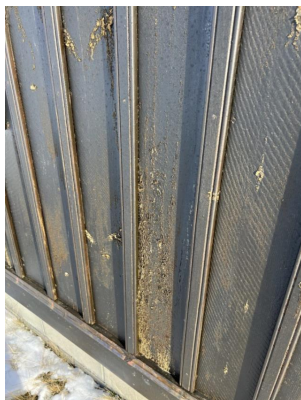
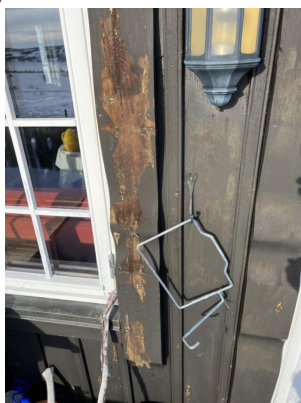
Vedlikeholdsbehov

- Det må foretas tiltak for å lukke avviket.

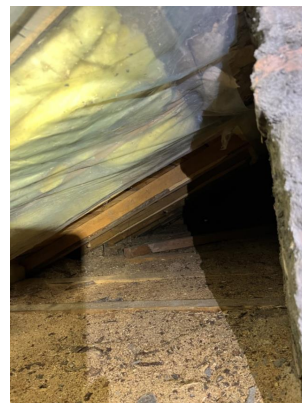
Fra luke i himling på soverom i opprinnelig del anbefales tiltak av konstruksjonen

- Det må foretas tiltak for å lukke avviket.

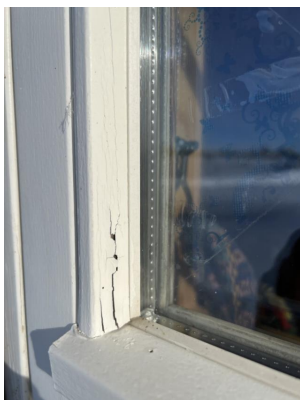
Vedlikeholdsbehov av vinduer

- Det må foretas tiltak for å lukke avviket.

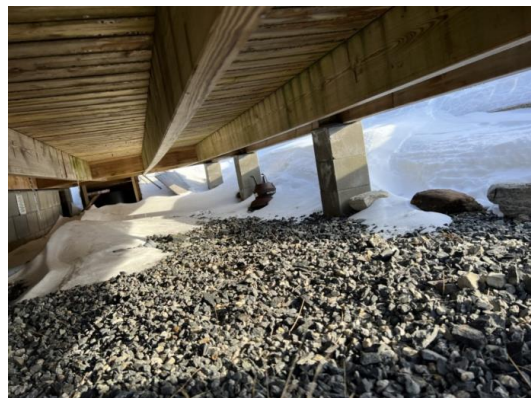
Langt spenn på bjelkelag

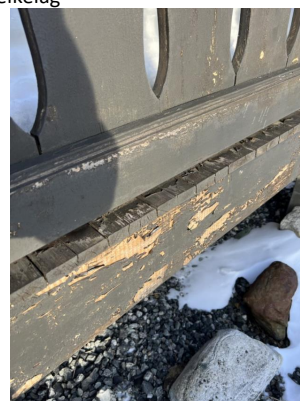
Vedlikeholdsbehov av terrasserekverk mm

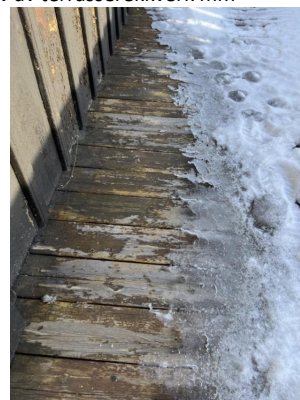
Vedlikeholdsbehov av terrassegulv

- Det må foretas tiltak for å lukke avviket.

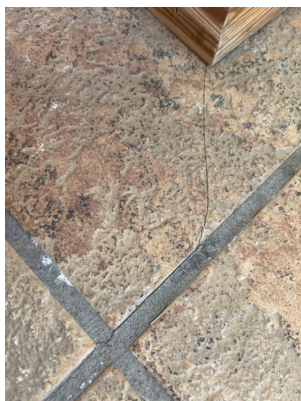
Sprekk i flis og fuger med bom (hullrom) i enkelte fliser

Bemerket kuling/tett av gulvbord stedvis, trolig som følge av temperatur/fuktpåvirkning (anbefaler nærmere undersøkelse).  
Sprekkdannelse i flis i gang, bom (hullrom) og sprekkdannelse i fuger.  
Må foretas tiltak.

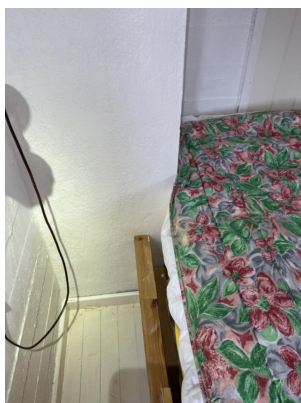
Seng/brennbart materiale er plassert inntil pipen og er for nær ihenhold til brennbart materiale

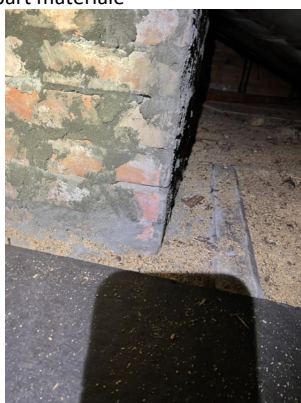
Brennbart materiale er for nært pipe ved pipegjennomføring, anbefaler undersøkelse ved sperrer

- Det må foretas tiltak for å lukke avviket.

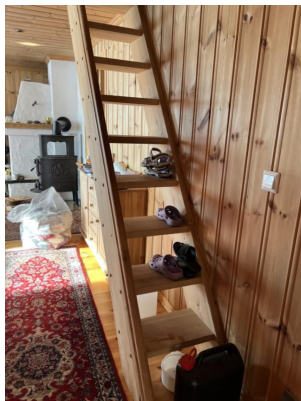
Manglende håndløper på trapp

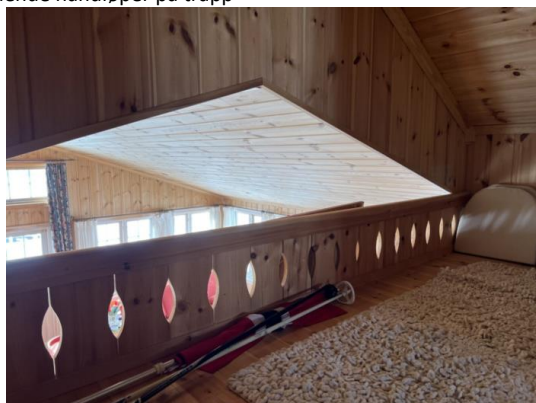
For lav rekkverkhøyde ihenhold til krav om høyde på rekkverk

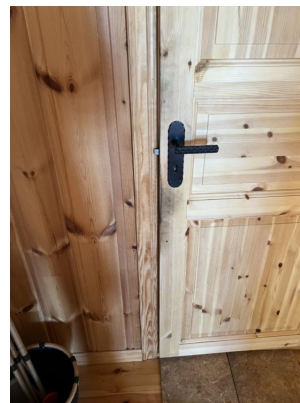
Merker på enkelte dører, samt at enkelte tar i karm og har behov for justering

- Det er påvist avvik som tilsier at det bør foretas tiltak på enkelte dører.

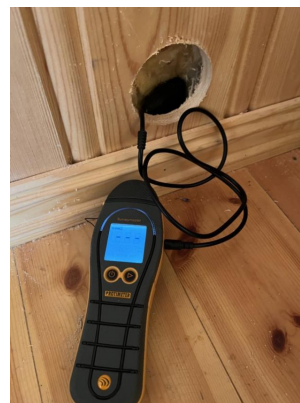
Hulltaking er foretatt fra gang mot konstruksjon ved dusjsone/bad, uten å påvise unormale forhold.

Ved hulltaking var det ingen fuktutslag ved fuktmåletaking

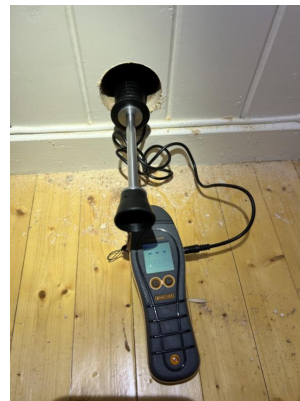
Ved hulltaking fra stue i opprinnelig del var det ikke fuktutslag, men merkbar trekk/luftlekkasje i konstruksjonen

- Hulltaking er foretatt og det er påvist avvik i konstruksjonen.

Det er påvist avvik i form av trekk/luftlekkasje i overgang tilbygg mot opprinnelig del, ukjent konstruksjonsoppbygging og nærmere undersøkelse og tiltak må påregnes.

Ved fuktmåletaking var det ikke fuktutslag i konstruksjonen ved bruk av hammerelektrode mot badekonstruksjon.

- Gjennomføre ytterligere undersøkelser og foreta utbedring av skade.

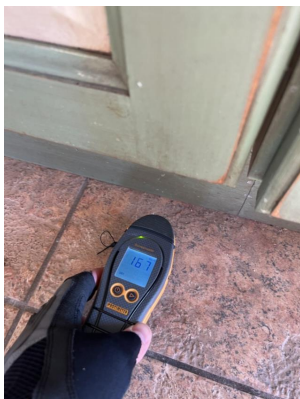
Ved fuktmåletaking av gulv foran innredning var det ikke fuktutslag

Trolig frostskaide på oppvaskmaskin, aquastopp og ledning/koblinger, må påregnes utskifting.

- Det må foretas tiltak for å lukke avviket.

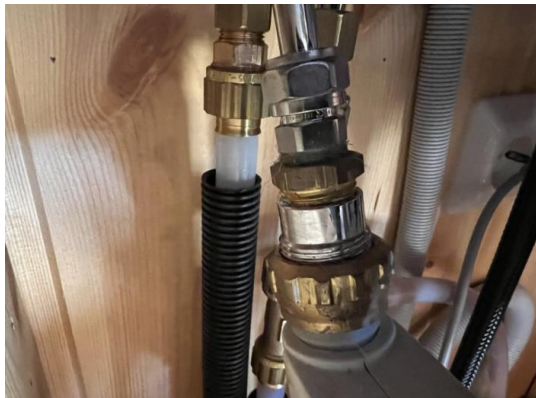
Manglende tettemuffe i overgang vannrør/varerør

Det mangler tettemuffer i enden av varerør på rør-i-rør-system. Fordelerskap mangler frontdeksel, evt. lekkasje el. vil ved vannsprut føre til vann i vegg. Avløp er tilstrekkelig montert ut på gulv med sluk.

Må påregnes kontroll av rørlegger og utskifting av skade vannrør, koblinger og alle vvs-komponenter (kostnadsestimat kan avvike). Det må monteres tettemuffer i enden av varerørene.

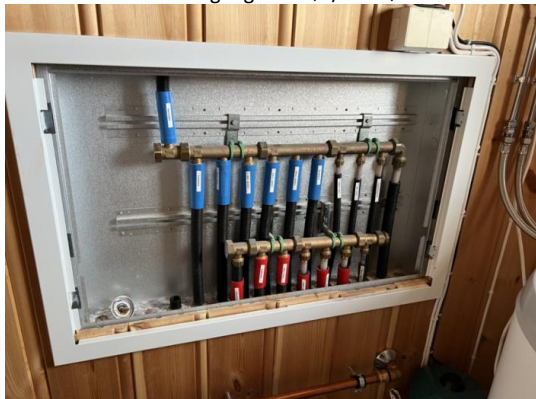
Fordelerskap plassert på bad/teknisk rom, mangler frontdeksel mellom dør og skap

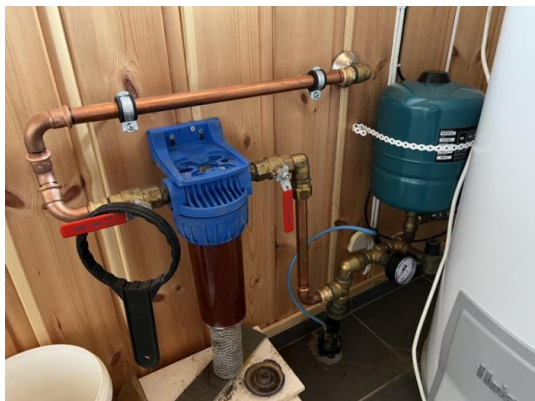
Jern på filter

Type eller tilstand på vann eller avløpsystem er ikke kjent, må foretas forbehold om evt. avvik. Ved kontroll av filter var det synlig tegn til jerninnhold el.

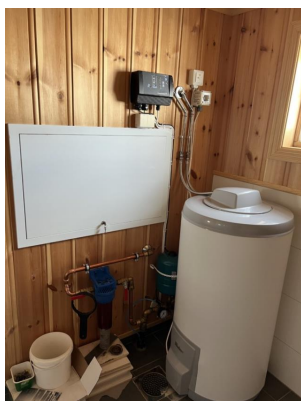
Vvs-utstyr plassert på bad, men hytte er ikke tilstrekkelig nedtapet og frost på vannledning og vvs-komponenter

Hytten hadde avstengt strøm under befaring, trolig har det vært manglende oppvarming og minusgrader i hytten over lengere tid. Derfor ble det registrert frost på vannledninger, filterhus, koblinger, kraner og vvs-utstyr mm. Det må foretas tiltak og kontroll samt skifte av nødvendige komponenter som er skadet før påsetting av vann eller varme (kostnadsestimat kan avvike).

- Det må foretas tiltak for å lukke avviket.

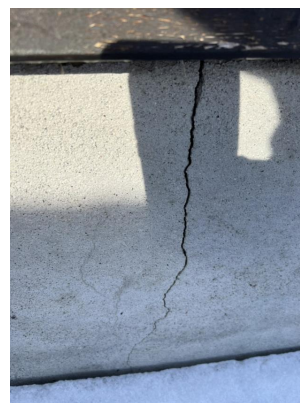
Sprekk i mur på opprinnelig del

- Grunnmuren har sprekkdannelse.

Fundamentert på terreng som var vanlig på oppføringstidspunkt. Dette er en risikokonstruksjon med henhold fuktpåkjenninger og bevegelser fra tele/setninger fra grunn, som er årsaksammenheng med registrert skjevhet i hytta.
