# Storgata 4

Befaringsdato: 12.04.2023

Rapportdato: 28.04.2023

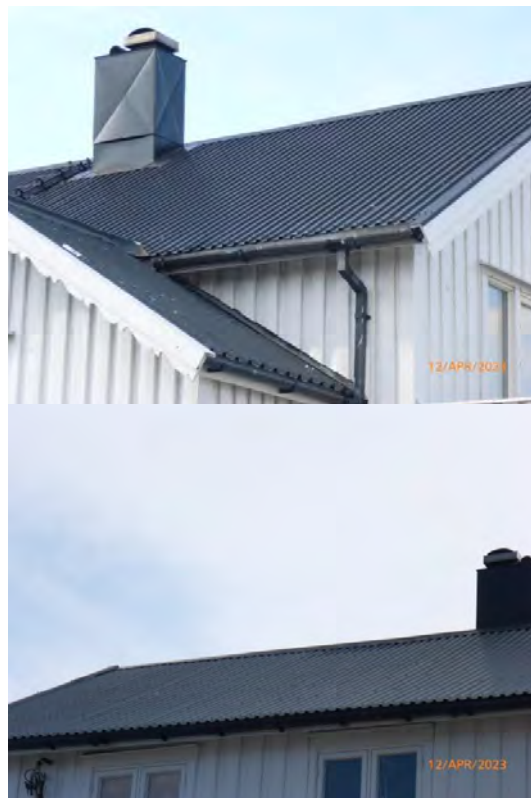
Taktekkingen er av stål/aluminiumsplater. Taket er besikket fra bakkenivå. Taktekkingen antas å være fra 90-tallet på hovedbygget, eldre på tilbygget i øst.  
Ikke etablert eget undertak, undersiden av takplater synlig gjennom bortro fra kaldt loft.

- Mer enn halvparten av forventet brukstid er passert på undertak.
- Mer enn halvparten av forventet brukstid er passert på taktekkingen.

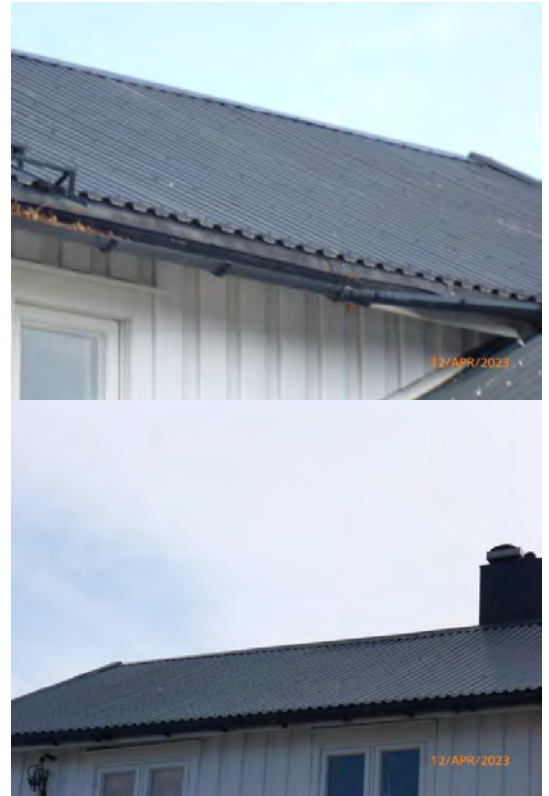
## Nedløp og beslag

Takrenner og nedløp i hovedtak av plast, antatt fra 90-tallet.

- Mer enn halvparten av forventet brukstid er passert på renner/nedløp/beslag.

Skader på flere takrenner i plast fra ising og snøras.

Skift takrenner med skader. Det anbefales montert snøfangere.

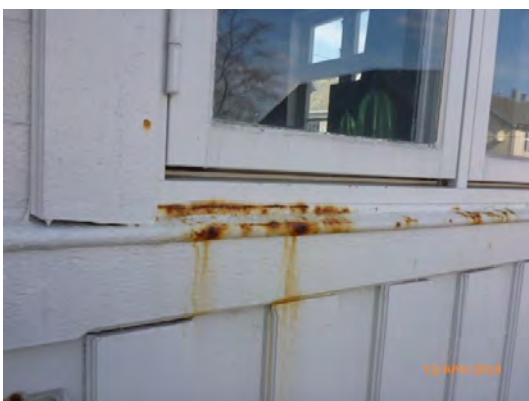
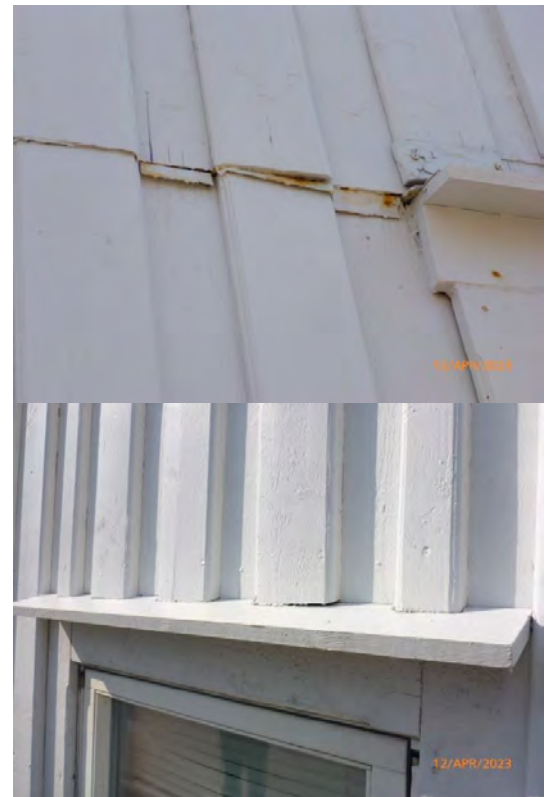
Bygningen har trevinduer med koblet glass.

- Det er påvist avvik rundt innsettsdetaljer.

Rust på flere beslag, manglende beslag på flere vannbord. Det kan stedlig være noe trekk ved vinduer.

- Det bør gjøres tiltak for å lukke avviket.

Pusse, rustbehandle og male beslag. Regelmessig maling av vannbord uten beslag.

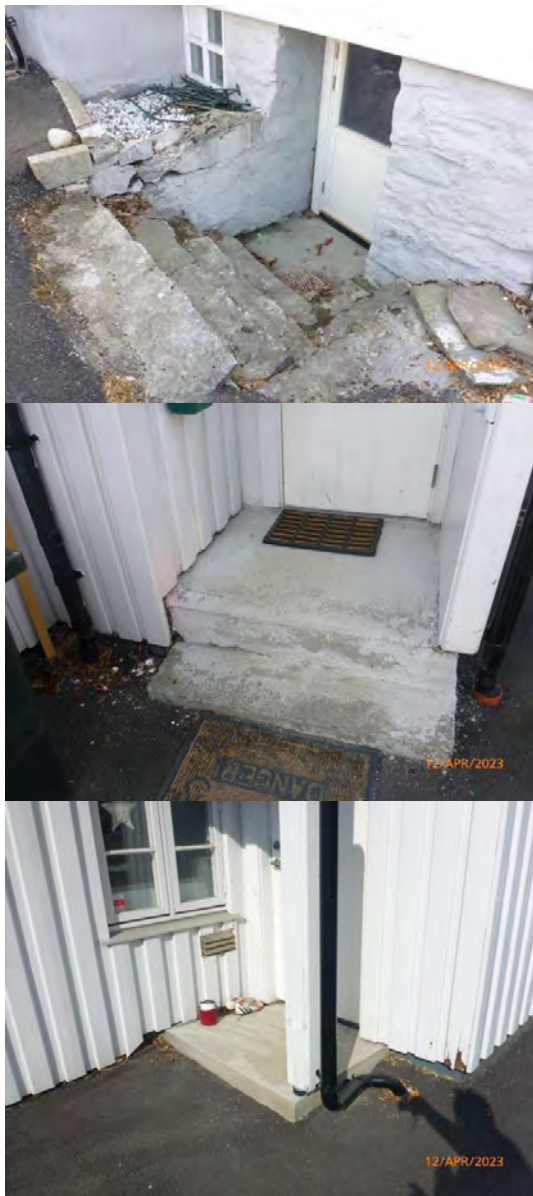
Steintrapp til kjeller. Plass-støpt trapp til hovedinngang. Plass-støpt platt til bi-inngang.

- Det er avvik:
- Det er ikke montert rekkverk.

Sprekk i trapp ved hovedinngang.

- Rekkverk må monteres for å lukke avviket.

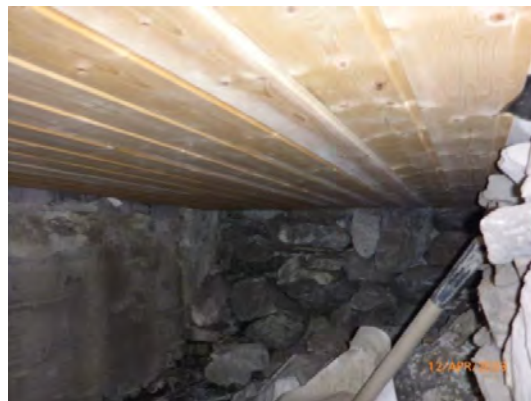
Bygningen har krypkjeller under trebjelkelag og stubbegulv. Adkomst til krypkjeller i øst.

- Det er ikke tilfredsstillende ventilering av krypkjeller.
- Det er stedvis påvist fuktnivå som tilsier at konstruksjonen kan ha fuktskader.

- Bedre ventilering må etableres.
- Overvåk konstruksjonen jevnlig. Avviket kan medføre behov for tiltak, men bør observeres over tid.

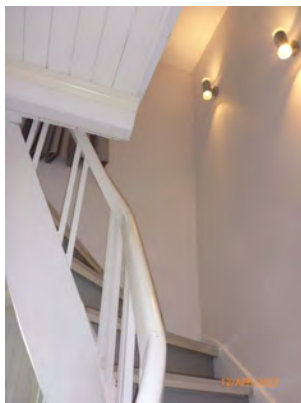
Boligen har malt tretrapp. Plassbygget trapp fra byggeår.

- Rekkverkshøyder er under dagens forskriftskrav til rekkverk i trapper.
- Det mangler håndløper på vegg i trappeløpet.
- Åpninger i rekkverk er større enn dagens forskriftskrav til rekkverk i trapper.

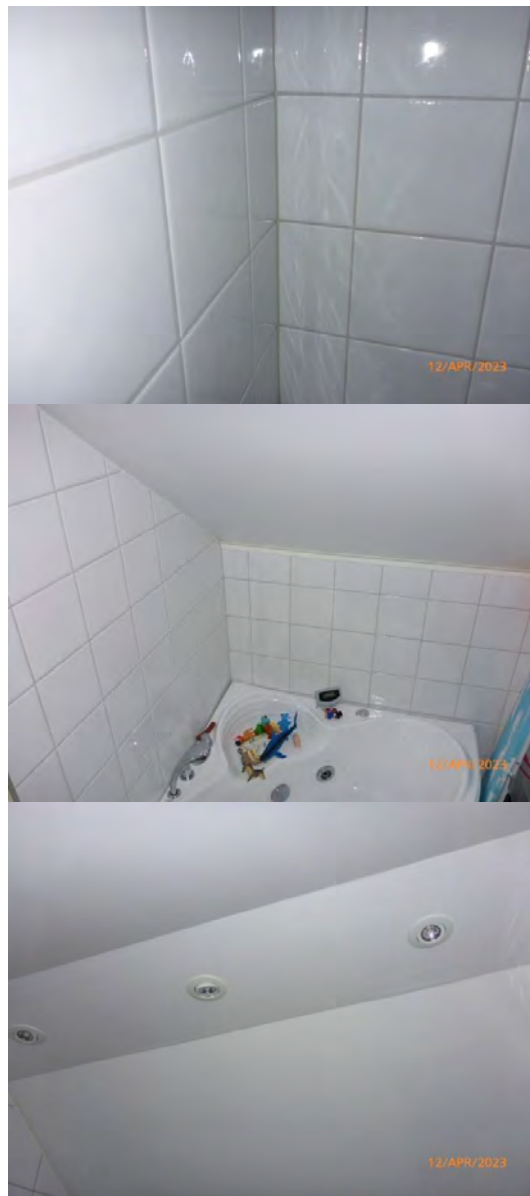
Veggene har fliser. Taket er malt. Taket over badekar er også våt sone.

- Det er vindu/dør med ikke fuktbestandige materialer i våtsonen (ved vask, dusj, badekar, osv.), løsningen eller byggematerialet er uegnet
- Det forutsettes at det er benyttet malingsystem i himling tilpasser våtrom. Noen sprekker mellom plater i mønet.

- Det må gjøres tiltak for å lukke avviket.

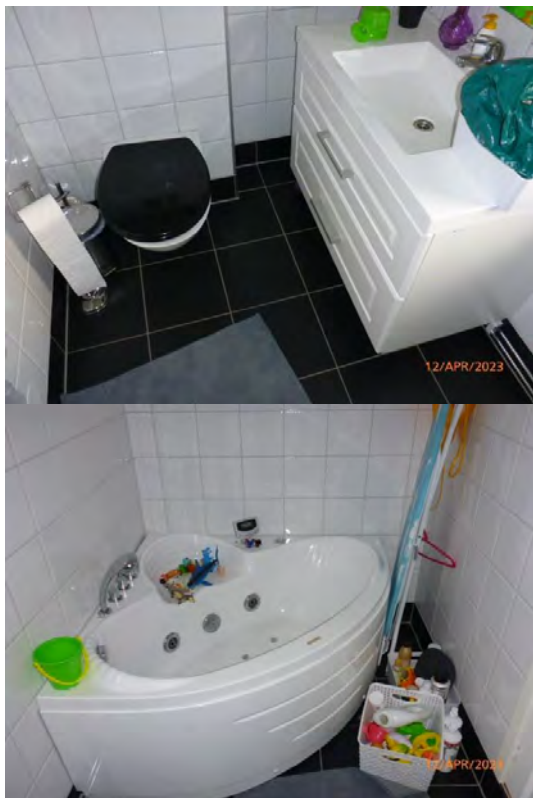
Rommet har baderomsinnredning, veggmontert toalett og badekar.

- Det er ikke påvist tilfredsstillende løsning for å synliggjøre lekkasje fra innebygget sistern.

Skader på rørstuss under boblebadekaret.

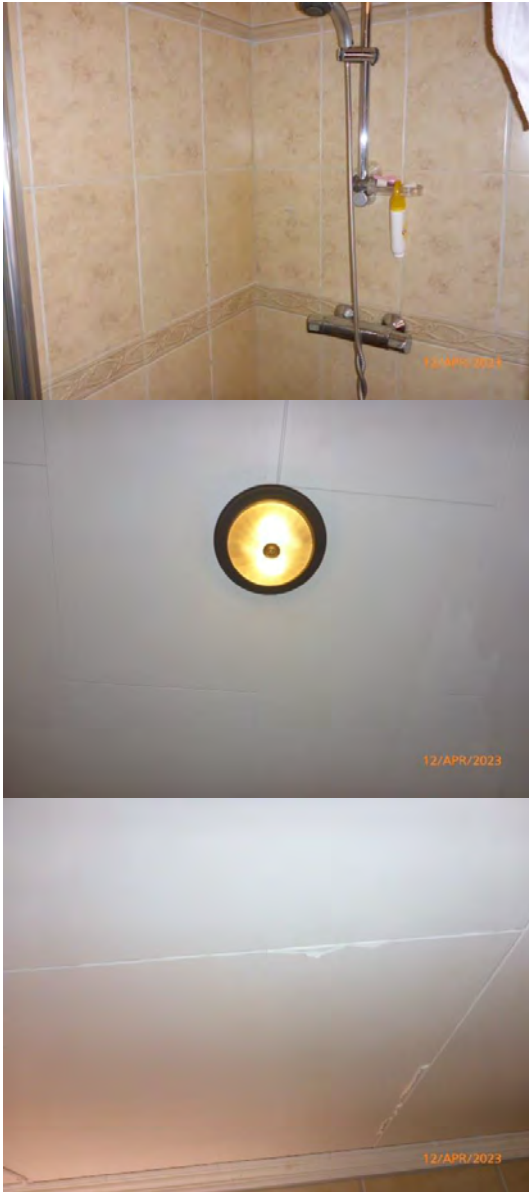
Veggene har fliser. Taket har himlingsplater.

- Det er påvist at flisfuger har riss/sprekker.

- Slike riss/sprekker kan indikere bakenforliggende fuktskader, og konstruksjonen bør observeres jevnlig for å vurdere utvikling.

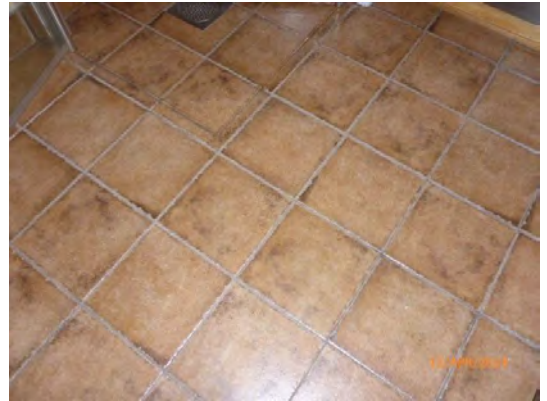
Gulvet er flislagt. Rommet har elektriske varmekabler.

- Det er påvist at noen fliser har bom (hulrom under).
- Det er påvist avvik i fallforhold til sluk i forhold til krav i forskrift på byggetidspunktet.
- Det er mulighet for at det kan forekomme vannlekkasje på våtrommet hvor vann ikke vil gå til sluk.

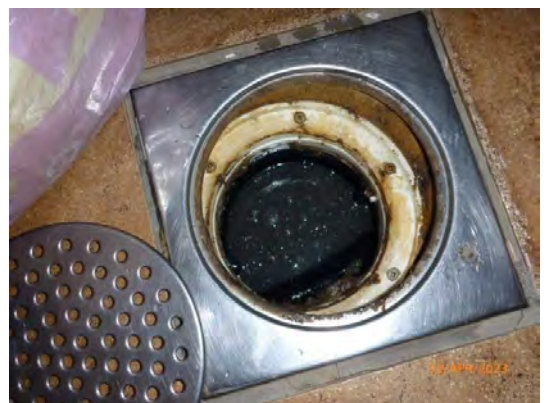
Det er plastsluk og smøremembran med ukjent utførelse.

- Mer enn halvparten av forventet brukstid er passert på membranløsningen.

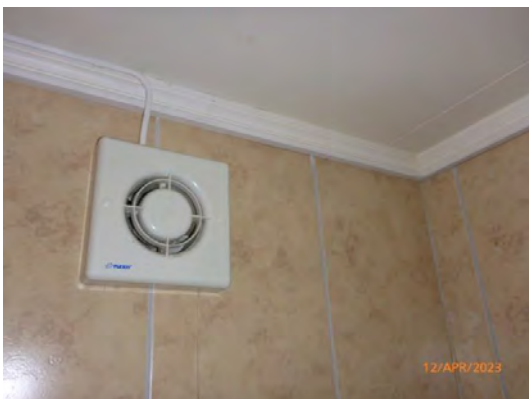
## Ventilasjon

Det er mekanisk avtrekk.

- Våtrommet mangler tilluftsventilering, f.eks. spalte/ventil ved dør.

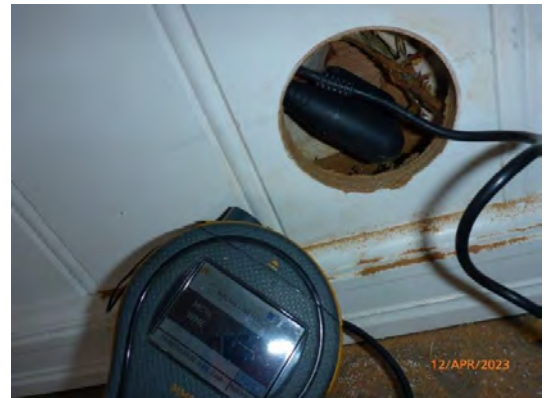
Måling i tømmervegg

Det er tatt hull fra stuevegg mot dusj. Dette er en tømmervegg, det er ikke revet tømmer frem til plater bak flis på baderomsiden. Tørt på tømmer ved befaring, dette gir dog ingen oversikt over tilstanden på andre siden av tømmerveggen mot dusjnisen. Ingen visuelle observasjoner på fukt i gulvet fra kjeller mot bad.

Gitt observasjoner av riss i flisfuger og manglende adkomst til plater bak flis, kan det ikke garanteres at måling av tørt treverk ved hulltaking er representativ for hele veggen.

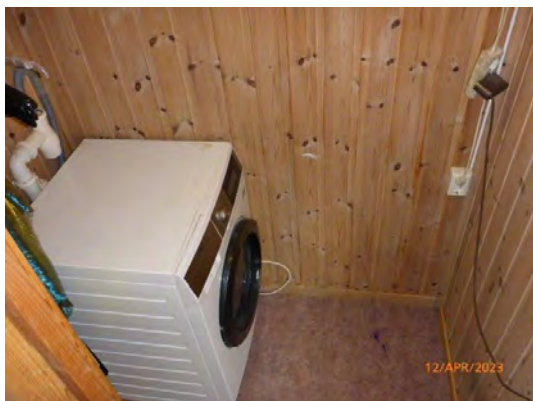
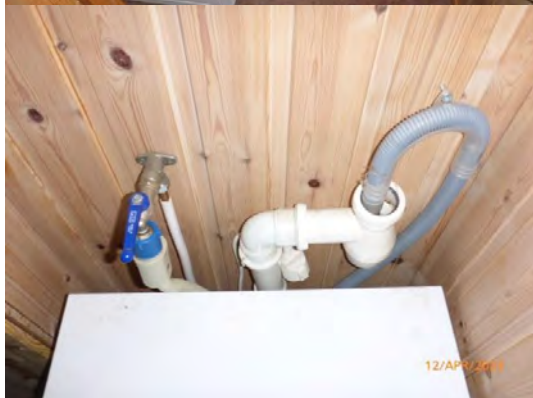
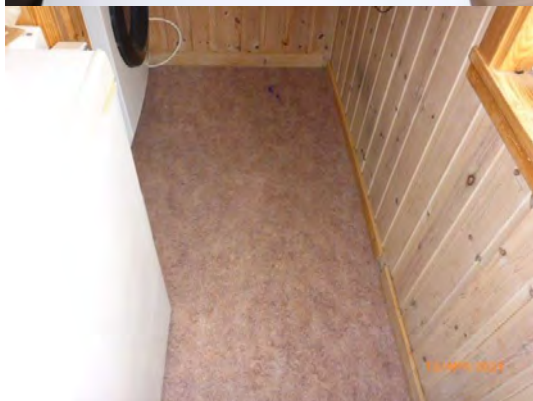
Rommet er ikke et våtrom, ingen sluk i gulvet eller oppbrett på belegget.

Panel på veggene.

- Våtrommet må oppgraderes for å tåle normal bruk etter dagens krav.

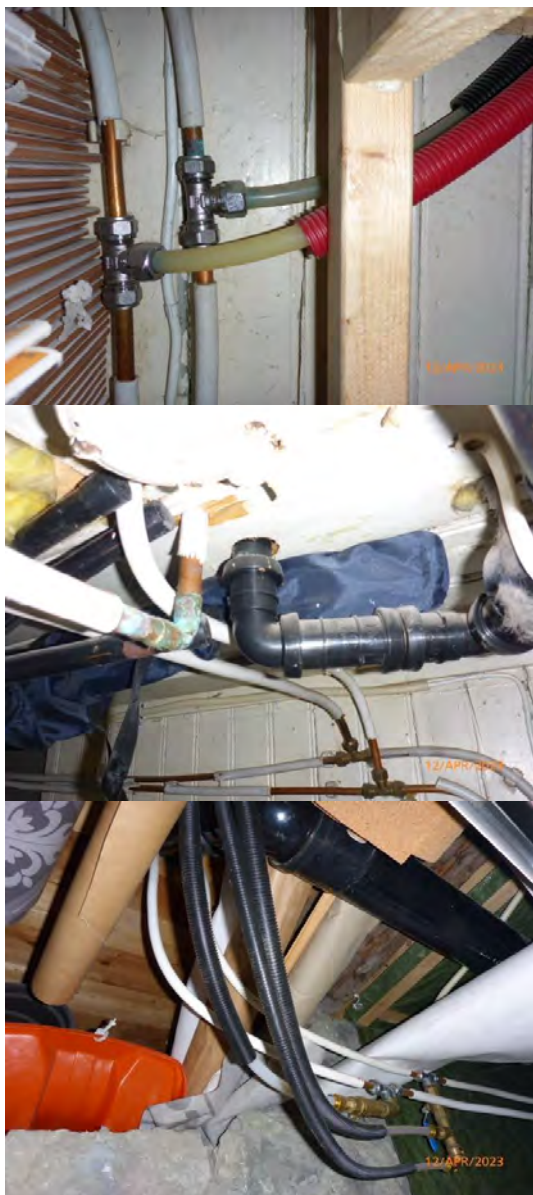
Ingen dokumentasjon vedrørende vvs er fremlagt eller kontrollert.  
Innvendig stoppekran i kjeller. Vannledninger av variert kvalitet og opprinnelse. Kobber og plastrør.  
Eier har utbedret deler av anlegget ved bruk av rørlegger.

- Det er påvist ufagmessig utførelse av vannledninger.

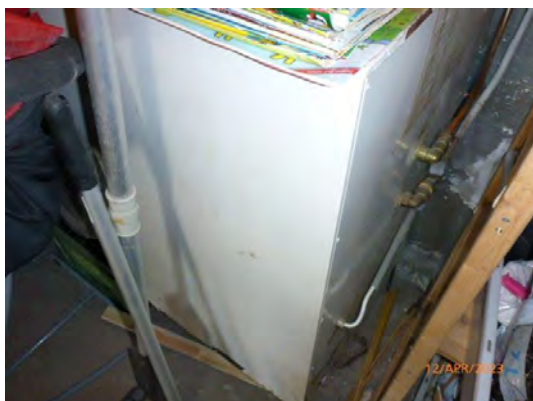
Varmtvannstanken er på ca 200 liter og av eldre opprinnelse.

- Det er påvist at varmtvannstank er over 20 år
