Toftosen 8

Salgsoppgave Toftosen 8

ADRESSE: Toftosen 8, 8909 Brønnøysund

Tilstandsrapport

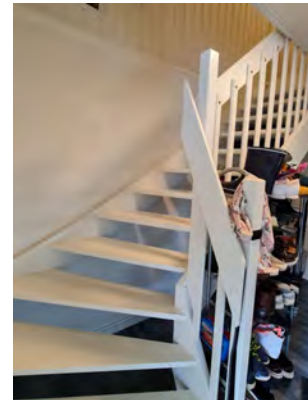
Malt furutrapp, mangler barnesikring mellom trinn.

Trapp mangler barnesikring under trinn

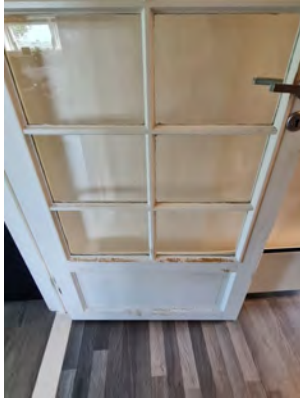
Dør med sprosseglass

Slitasje på dørrblad

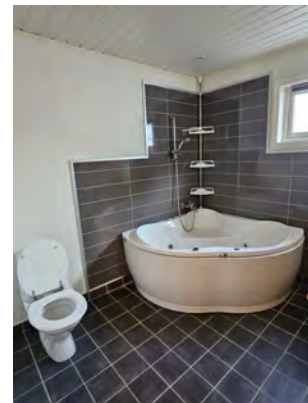
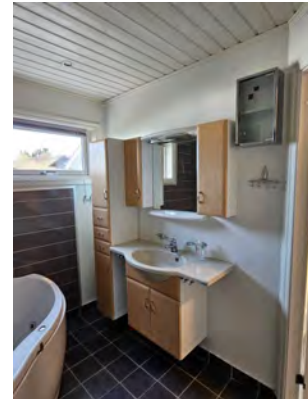
Bad fra 2001 med flislagt gulv med sokkelflis. Vegger med strie og antatt våtromsmaling. Det er i senere år etablert våtromsplater på deler av vegg bak badekar. Disse går ikke helt ned til sokkelfliser.

Rommet er 21 år gammelt og renovring må påregnes i nær fremtid.

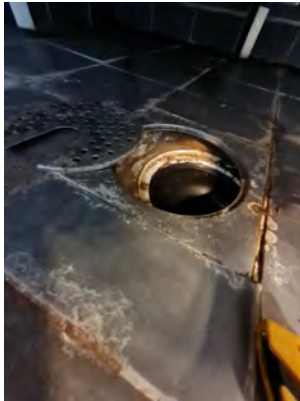
Sluk er ikke sentrert under slukrist slik at kopp er vanskelig å fjerne/rengjøre.
Det er ikke fremlagt dokumentasjon på smøremembran.

- Mer enn halvparten av forventet brukstid er oppbrukt på membranløsningen

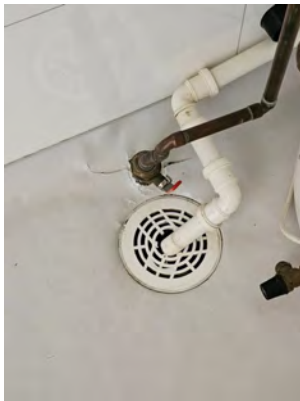
Vinylbelegg på gulv, ca 30mm fall mot sluk. Gulvet er malt i 2023

Sprekk i belegg

- Det er påvist at gulvoverflaten har sprekker. Gulvbelegget er løst, stedvis flere hull/utettheter.

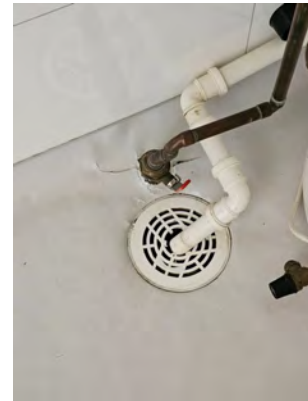
Membran som gulvbelegg. Vegger med malesystem. (Strie med antatt våtromsmaling). Plast sluk

Sprekk i belegg ved vanninntak

- Løsningen/utførelsen rundt rørgjennomføringer gir fare for fukt inn i konstruksjoner.
- Våtrommets tettesjikt/membran står foran utbedring/utskiftning.

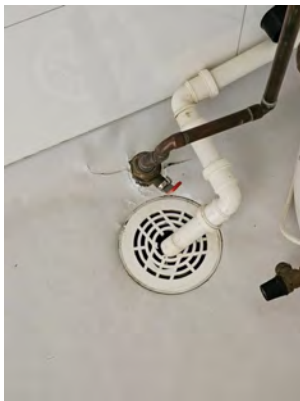
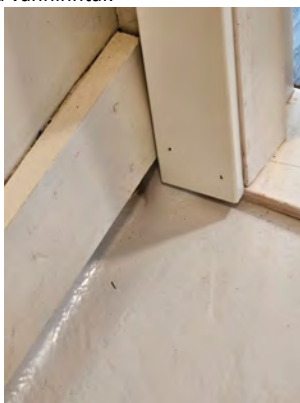
Fuktmåling er ikke foretatt siden membran ikke er tett og må skiftes. Det er ikke våtsone på vegger på vaskerom.

Sprekk i belegget ved vanninntak

Sprekk i belegget ved dør

- Hulltaking er ikke foretatt da det allerede er påvist andre avvik i våtsonen.

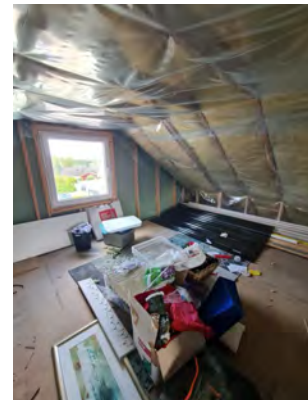
Påstartet isolering av loft
