RAPPORT FRA BEFARING I FORBINDELSE MED SKADE PÅ INDUSTRIBYGG INDUSTRIVEIEN 9, 9180 SKJERVØY

SAK NR: 32 /20

Hjemmelshaver:	Skjervøy kommune
Byggested:	Industriveien 9, 9180 Skjervøy
Gnr./Bnr./fs.nr.	69/1/572 i Skjervøy kommune (5427)

BESIKTIGELSESDATO: 28.02.20

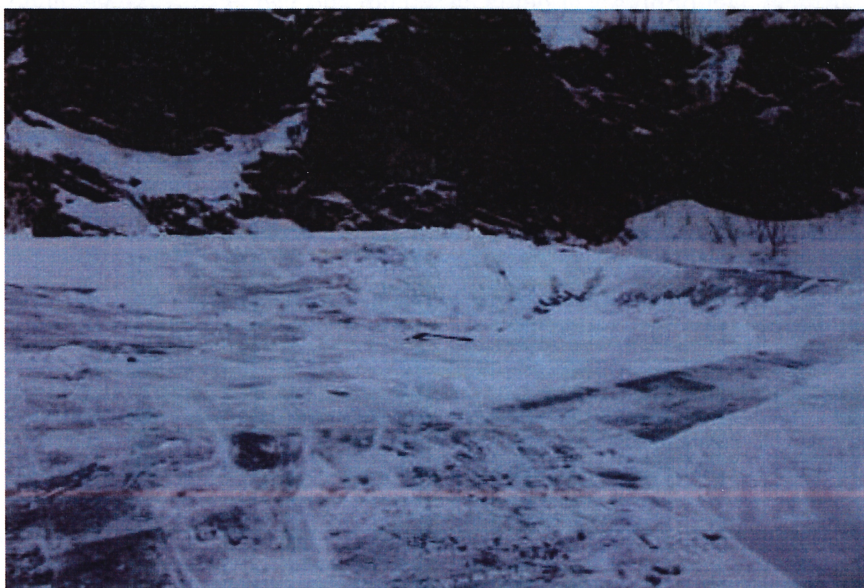
Yttertaket med dump i taket som er brutt sammen

Taket har kollapset over kaldlageret.

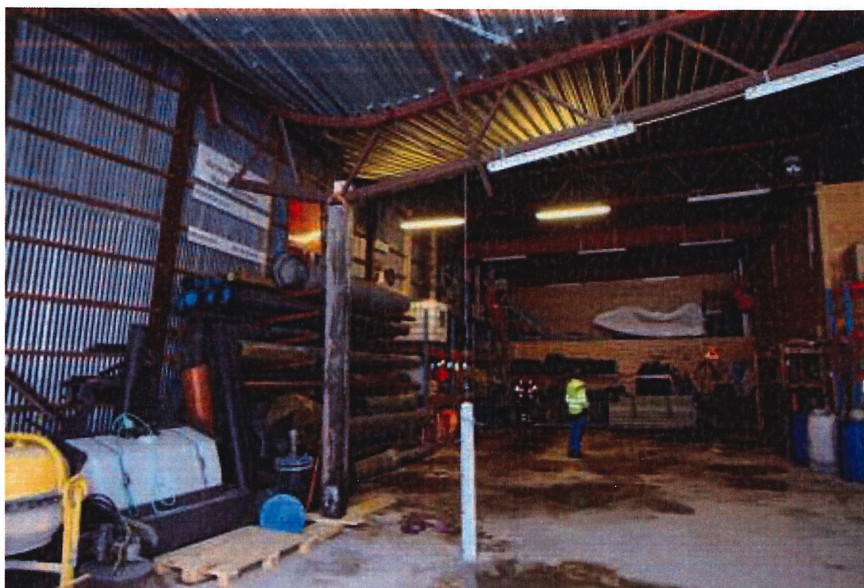
Taket mellom akse B – C og fra akse A- akse 4 er totalskadet, dvs. ca. 260 m². Videre er deler av vegg i akse C og akse 1 skadet, samt port.

Skaden akse 1 – akse 4.

Taket må skiftes mellom akse 1 – akse 4 og akse B – akse C og det forutsettes at nytt tak for denne delen av bygningen dimensjoneres etter dagens Norske Standarder.

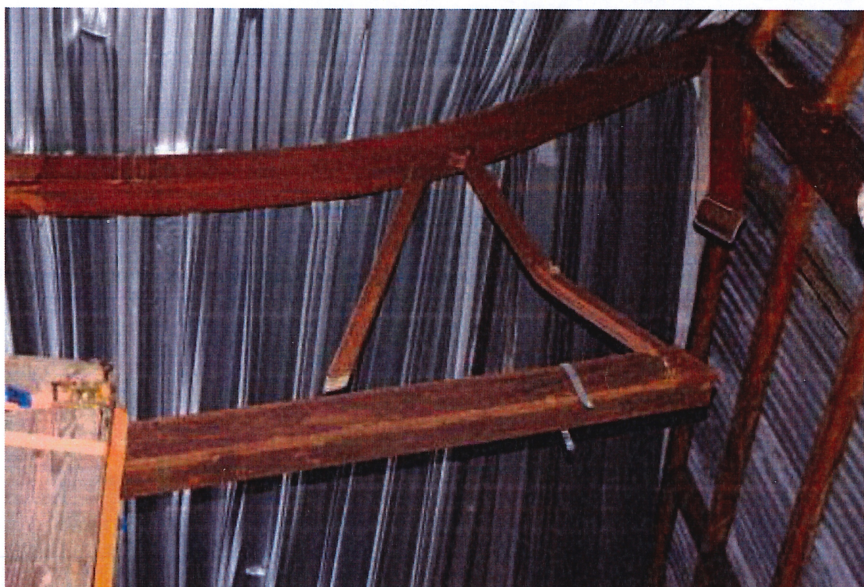
Gitterdrager i akse 2 har brutt sammen hvor diagonalstag for undergurten er knekt tvers av i sveiseskjøt mellom diagonalen og horisontalbjelken i undergurten.

Akse 2: Diagonal fra opplegg søyle for undergurt er slitt tvers av i sveiseskjøt.

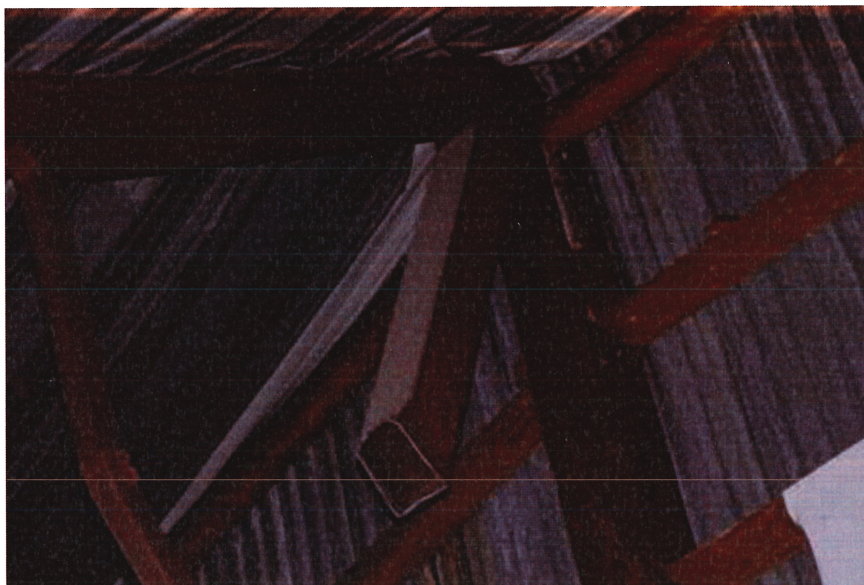
Akse 2: Diagonal fra opplegg søyle for undergurt er slitt tvers av i sveiseskjøt.

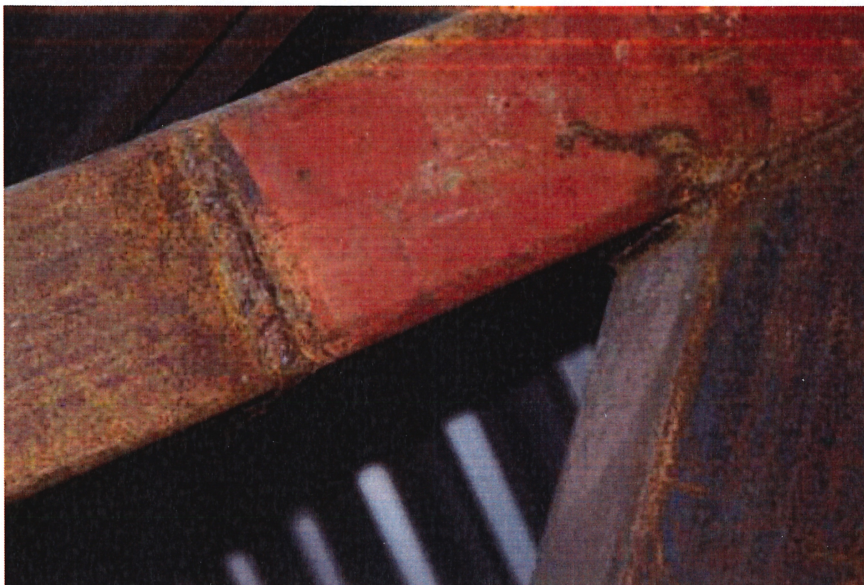
Akse 2/A: Overgurt skjøtet før diagonal til undergurt, manglende overflatebehandling.

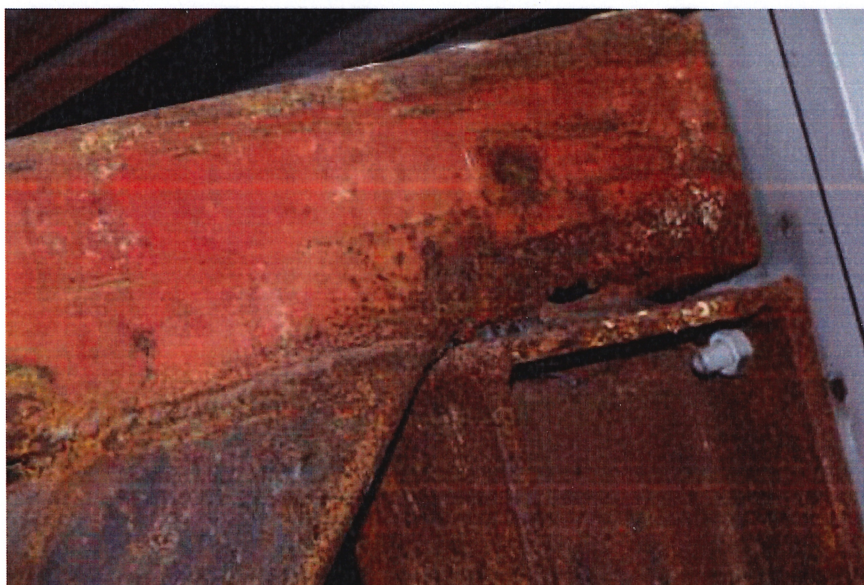
Ved kontroll av gittertrager i akse 2 mot opplegg i akse A registrerte jeg dårlig sveis over søyle i akse A/2. Det var brent hull i røret (overgurt 120 x 120mm), revne i røret og mye rust. I og med at det er hull i røret er det sannsynlig at røret (overgurten) også er rustet fra innsiden.

Akse 2/A: Dårlig sveis over søyle og hull i røret og antydning til sprekk i godset.

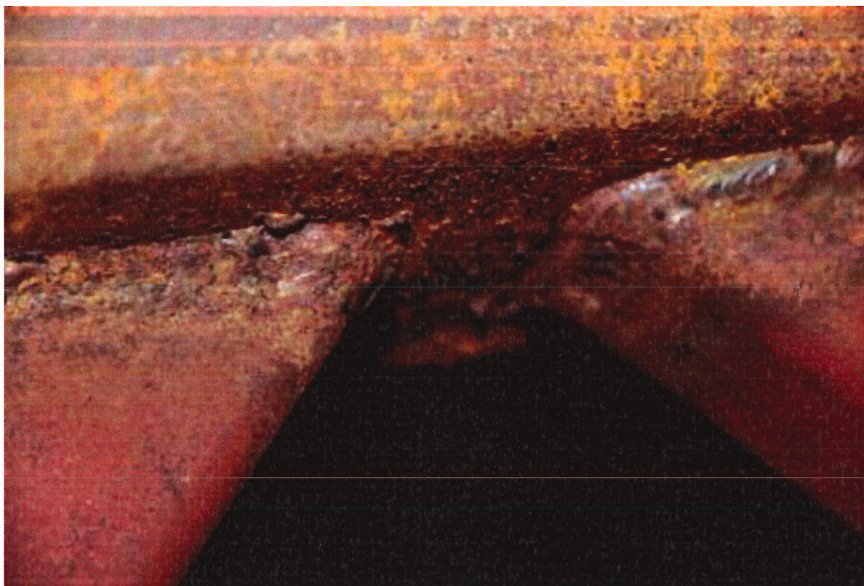
Akse 2 mellom akse A og B: Mye rust i overgurt og sveiseskjøt for diagonaler. Mangelfull sveis.

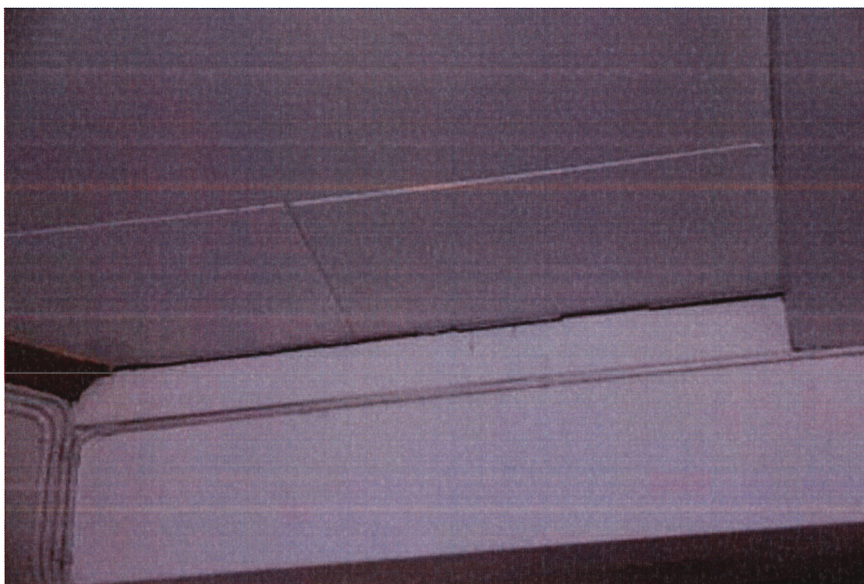
Det er sprekk i underkant limtretrager som opplyses å være montert som bæring for nedforet himling. Det er også sprekk mellom limtretrager og himling. Det er sannsynlig at det har vært nedbøyning på gittertrager i akse 2 mellom akse A og B og at denne har påført last på limtretrager.

Sprekk mellom taklist og himlingsplater mot limtredrager.

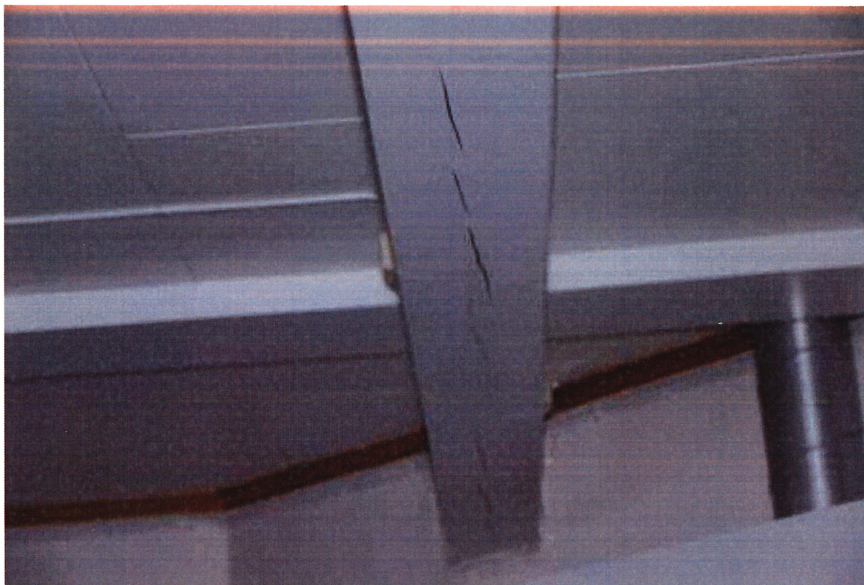
Sprekk i underkant limtre drager.

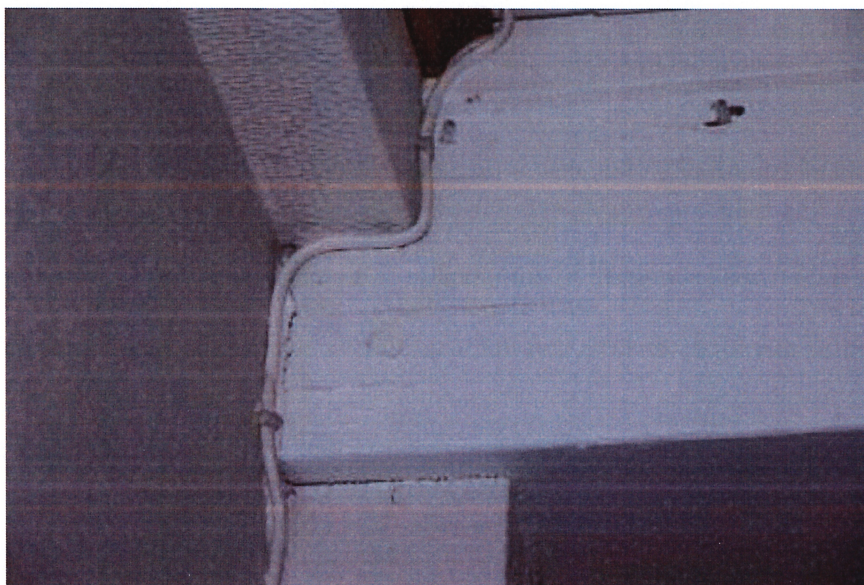
Vertikal sprekk og synlige horisontale lameller over opplegg for limtre drager mot akse 3, rotasjon over opplegg.

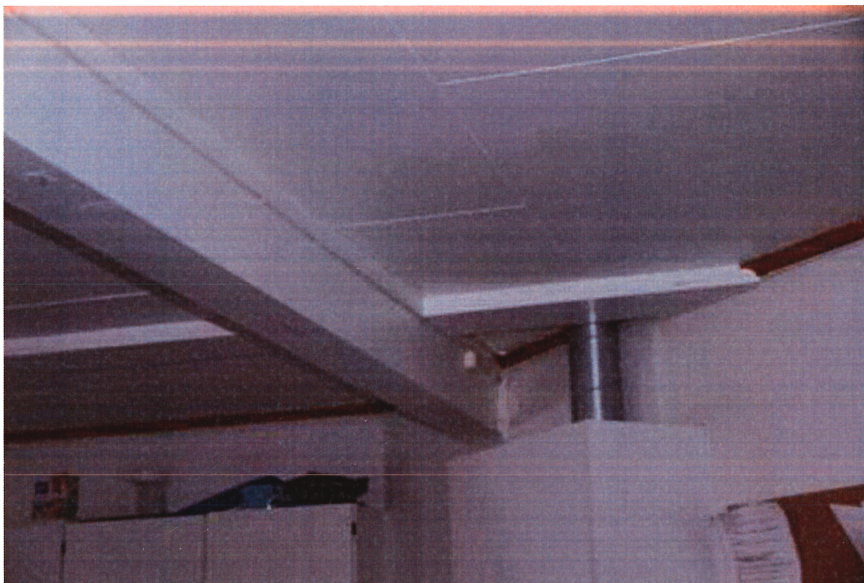
Gitterdrager (innkasset) krysser over limtre drager.
