Tilstandsrapport

📍 Raudbergan 14 , 8960 VELFIJORD

Gnr. 166, Bnr. 34

Oppdragsnr: 13960-1239

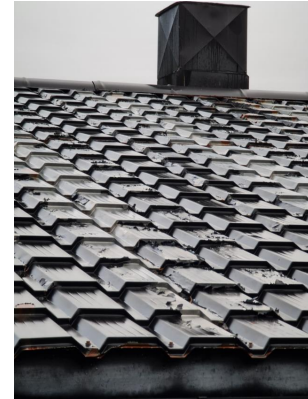
Noe rust og avflassing på taktekke

- Det er avvik:
- Mer enn halvparten av forventet brukstid er oppbrukt på taktekingen.

Det er noe rust på taket og overflatebelegget flasser/løssner

- Tiltak:
- Overvåk tilstanden jevnlig. For å få tilstandsgrad 0 eller 1 må tekkingen skiftes ut, men tidspunktet for når dette er nødvendig er vanskelig å si noe om.

Takflaten bør børstes, grunnes og males.

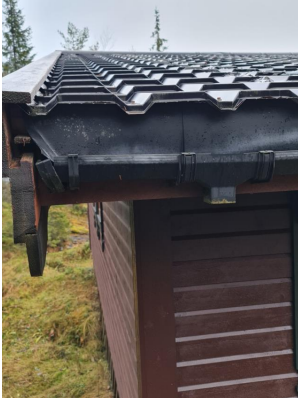
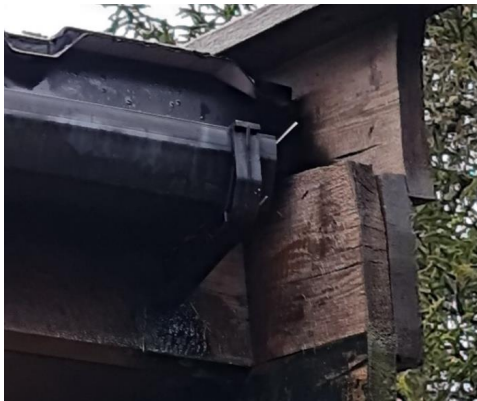
Nedløpsrør og endelukk mangler

Endelukk mangler

- Det er ikke tilfredsstillende bortledning av vann fra taknedløp ved grunnmur.
- Det mangler snøfangere på hele eller deler av taket, men det var ikke krav om dette på byggemeldingstidspunktet.
- Takrenner har punktvis lekkasjer.
- Mer enn halvparten av forventet brukstid er oppbrukt på renner/nedløp/beslag.
- Det mangler tilfredsstillende adkomst til pipe for feier.

Takrenner har lekkasje i enkelte skjøter, endelukk mangler og er løse. Nedløp mangler. Nedløpsrør er avsluttet ved bakkenivå. Snøfangere er ikke etablert.

- Det bør lages system for bortledning av vann fra taknedløp ved grunnmur.
- Lokal utbedring må utføres.
- Stigetrinn og plattform for feier må monteres.

Snøfangere bør monteres

Kostnadsestimat : 10 000 - 50 000

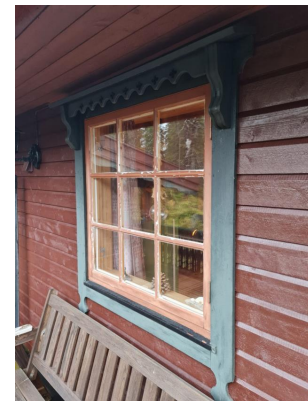
Ikke etablert metallbeslag over vinduer

- Det er påvist avvik rundt innsettsdetaljer.

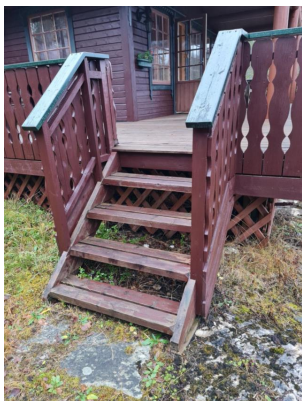
Utvendig trapp i tre. Rekkverkshøyde som balkong. Anser ikke det som stor sannsynlig med fall over rekkverk på trapp, så er satt TG1

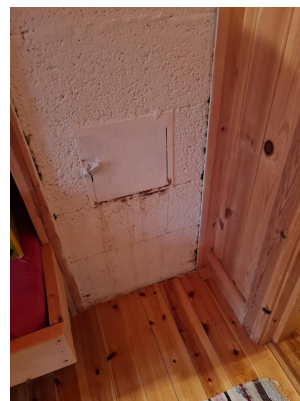
Det er påvist brennbart materiale nærmere enn 300 mm fra sotluke/feieluke.
Ildfast plate mangler på gulvet under sotluke/feieluke på pipe.

Avstand fra trevegg til feieluke på soverom er under 30 cm

Feieluke på soverom

- Det må foretas tiltak for å lukke avviket.
- Det anbefales å montere ildfast plate under luker på pipe.

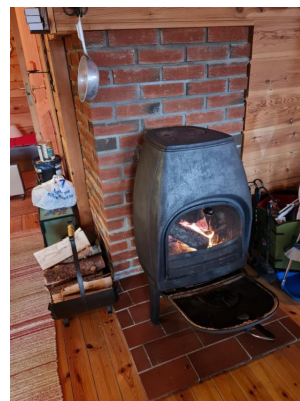
Elementpipe med vedovn. Pynte stein på pipe i stue og flis under ovn.

Ovn i stue

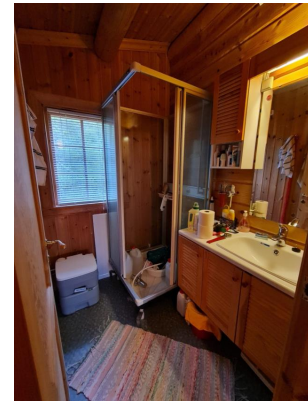
Bad er ikke bygget opp som våtrom. Det er etablert gulvbelegg på gulvet og trepanel på vegger. Avløp fra servant og dusj går gjennom gulv i rør. Ikke montert sluk. Vannrør som åpne rør på vegger. Ikke ventilasjon av rommet foruten åpningsvindu. Varme som stråleovn på vegg.

Det ble ikke tatt hull i vegger. Vegger er ikke av vannbestandig materiale og det er ikke vann innstallasjoner i vegg. Ved fuktsøk på overflater i gulv ga ikke dette indikasjon på fukt i konstruksjonen.

Våtrommet må oppgraderes for å tåle normal bruk etter dagens krav.

Kostnadsestimat : 50 000 - 100 000

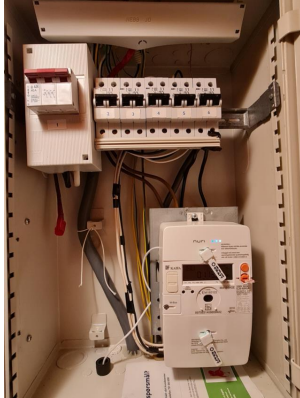
Sikringsskap fra byggeår
