Tilstandsrapport

📍 Storsand hytteområde (Langs Bugøyneveien)
4, 9935 BUGØYNES

Rapportdato: 06.05.2023

FRITIDSBOLIG

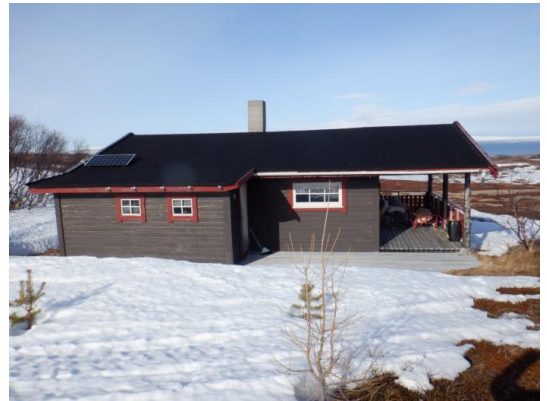
Bindingsverkskonstruksjon fra byggeår med 100mm varmeisolasjon. Vindtetting og fuktsperre. Liggende bordkledning som er beiset.

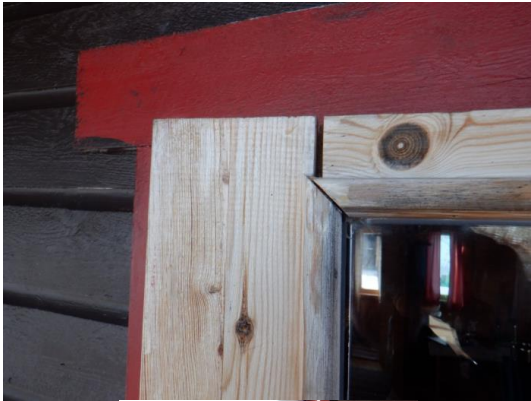
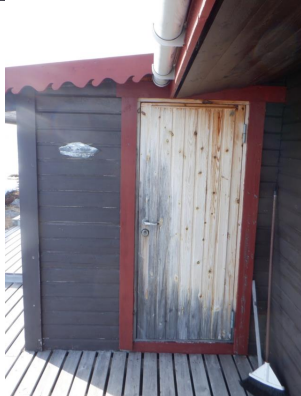
Dører

- Karmene i dører er værslitte utvendig og det er sprekker i trevirket.
- Det er påvist dører som er vanskelig å åpne eller lukke.

Dørene bør behandles utvendig. Verandadør har løsnet i not/fjær.

- Det må påregnes noe vedlikehold og at enkelte dører må skiftes ut.

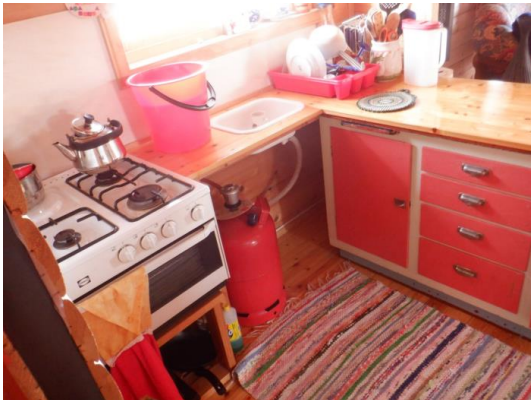
Eldre kjøkkeninnredning med glatte fronter og furu benkeplate. Hjemmelaget overskap i trepanel med hyller. Gasskomfyr med 3bluss.

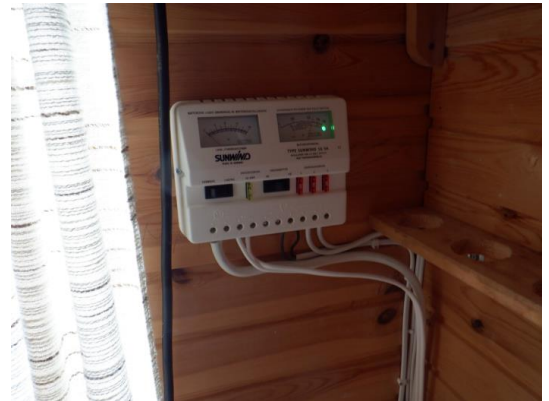
12V solcelleanlegg med 1stk solcellepanel på 140W og 1stk 260A batteri. Div. lys inne i fritidsboligen.

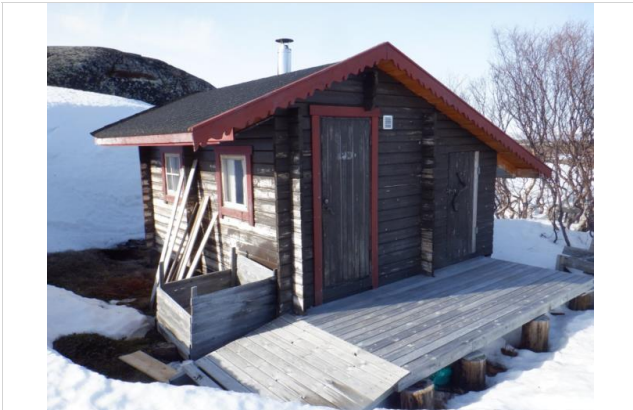
Punktfundament med påler/stolper. Vegger i lafteplank 45x140mm. Takkonstruksjon i 48x98mm med mønebjelke og taktro.

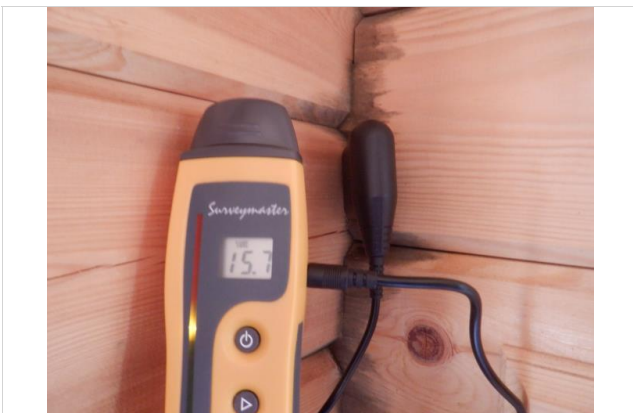
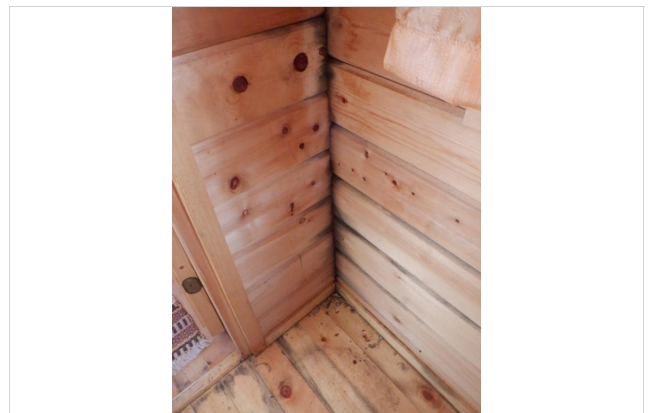
Pappshingel fra byggeår med vannbord av trevirke. Lafteplank som er beiset. 3stk vindu og vindu i badstue er sprukket. Uisolert boddør som er behandlet

Lafteplank som er ubehandlet. Furugulv som er lakkert. Panel i tak som er ubehandlet. Harvia badstuovn med 20 liters tank og isolert stålpipe. Badstudør i ubehandlet furu og 2stk brisker. I knutene ble det registrert noe blåmann og fuktinnholdet ble målt til 15,7 vektprosent.
