Tilstandsrapport

📍 Nordlysveien 428 , 9046 OTEREN

Gnr. 55, Bnr. 32, Snr. 1

Rapportdato: 07.07.2022

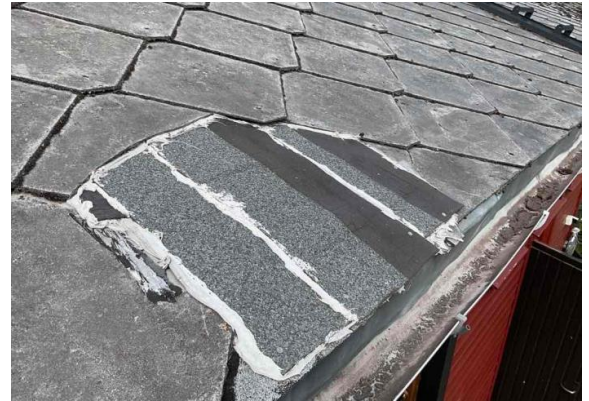
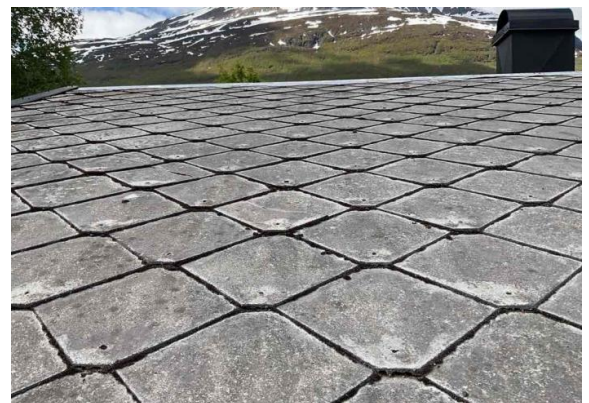
Taktekking

TG 3

Taket er tekket med eternitt skifer

- Det er påvist skader eller avvik på selve taktekkingen.
- Mer enn halvparten av forventet brukstid er oppbrukt på taktekkingen.

- Tidspunkt for utskiftning av taktekking nærmer seg.

Det må påregnes omtekkning av taket i løpet av få år.

Kostnadsestimat : 50 000 - 100 000

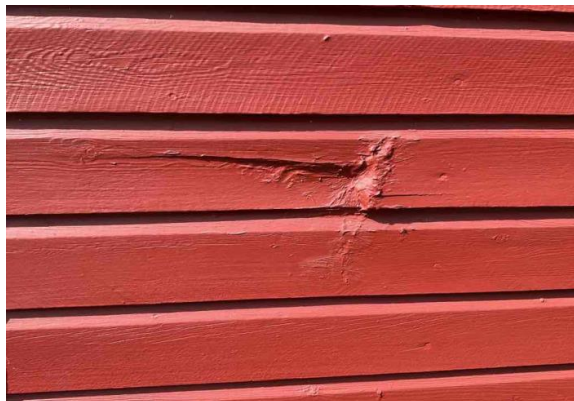
Veggkonstruksjon

TG 2

- Det er ingen eller liten lufting i nedre kant av kledning mot grunnmur.

- Det er ikke behov for utbedringstiltak.

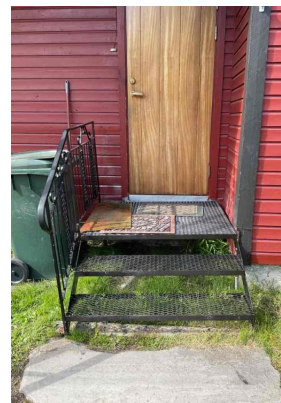
Utvendige trapper

TG 2

Trappen er skjev.

Trappen bør rettes opp.

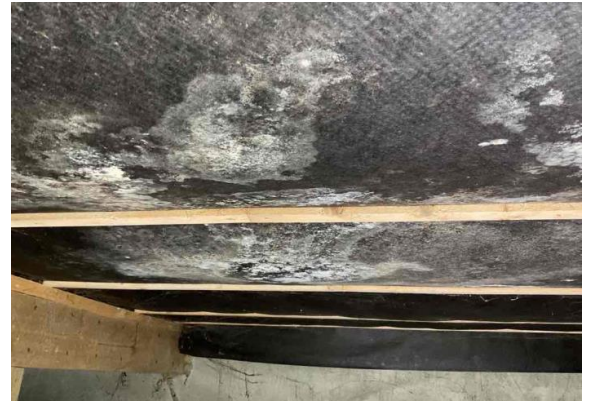
Krypkjeller

TG 2

- Det er stedvist påvist fuktnivå som tilsier at konstruksjonen kan ha fuktskader.
- Det er ikke tilfredsstillende ventilering av krypekjeller.

Det ble registrert muggvekst på stubbloftsplater i deler av krypekjeller.

- Overvåk konstruksjonen jevnlig. Avviket kan medføre behov for tiltak, men bør observeres over tid.
- Bedre ventilering må etableres.

Det er lagt fuktsperre mot grunn, men det bør monteres flere ventilert i grunnmur for å bedre ventilasjonen.

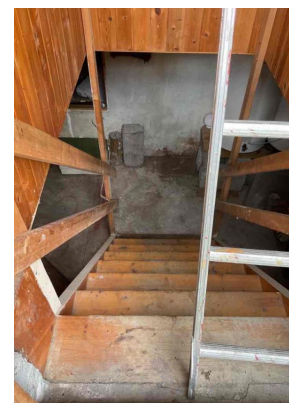
Innvendige trapper

TG 2

- Åpninger i rekkverk er større enn dagens forskriftskrav til rekkverk i trapper.
- Rekkverkshøyder er under dagens forskriftskrav til rekkverk i trapper.

Da kjeller kun er sporadisk i bruk, er det ikke behov for tiltak. Trappen fungerer med dette avviket.

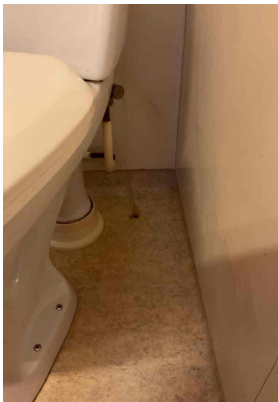
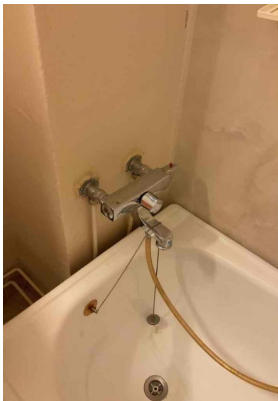
Generell

TG 3

Badet er gammelt og det må påregnes full oppgradering av dette.

- Våtrommet må oppgraderes for å tåle normal bruk etter dagens krav.

- Våtrommet må totalrenoveres. Alle forhold med tettesjikt, våtsone, sluk m.m. må dokumenteres.

Kostnadsestimat : 100 000 - 300 000

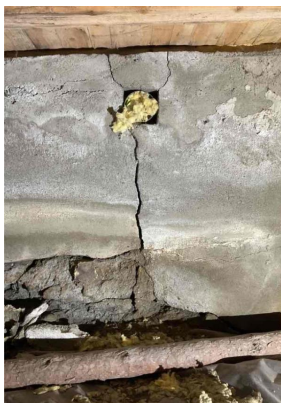
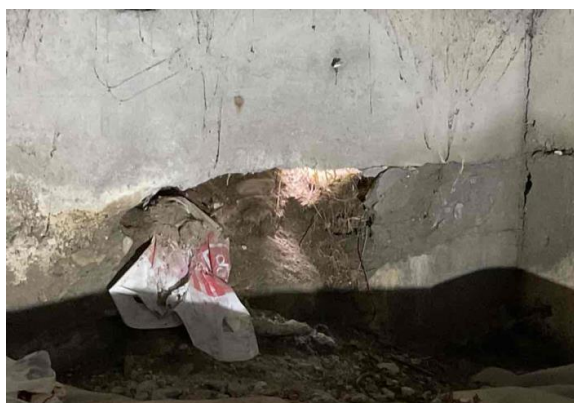
TG 2

- Det er påvist sprekker i murte/pussede fasader.

Det ble registrert sprekke i grunnmuren på hjørne mot øst/sør og en lokal åpning under grunnmur mot nord.

- Påviste skader må utbedres.
