MITSUBISHI L200 150 HK AUTOMAT 4X4

TESTDATO: 17.04.2023

CHASSISNR: MMCJLKL60LH015278

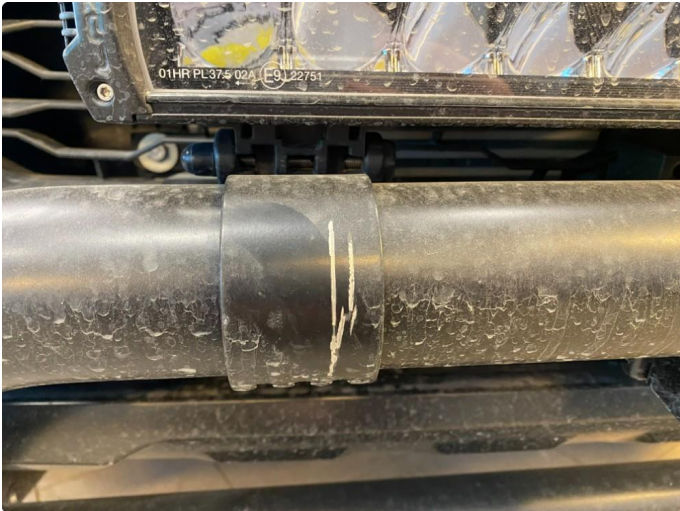
| Punkt | | Beskrivelse | Plassering |
|---|---|---|---|
| 1.2 | Støtfanger | ripe(r) ned til grunning på lysbøyle | foran |

1.2 Ripe(r) ned til grunning på lysbøyle

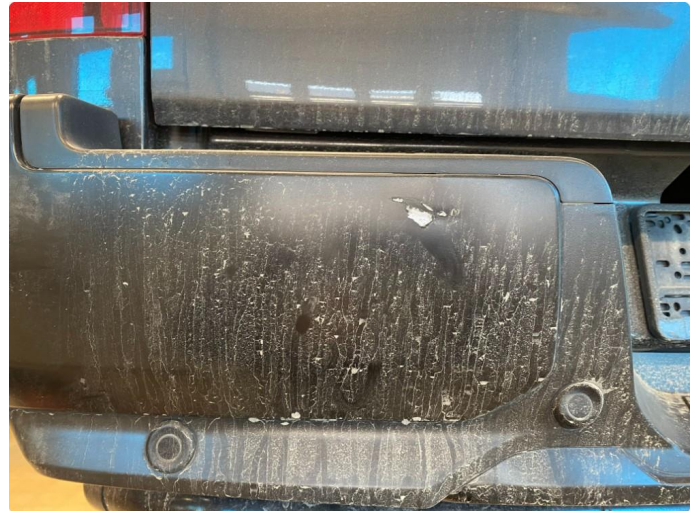
| Punkt | | Beskrivelse | Plassering |
|---|---|---|---|
| 1.3 | Støtfanger | skade i plaststøtfanger | venstre bak |

1.3 Skade i plaststøtfanger

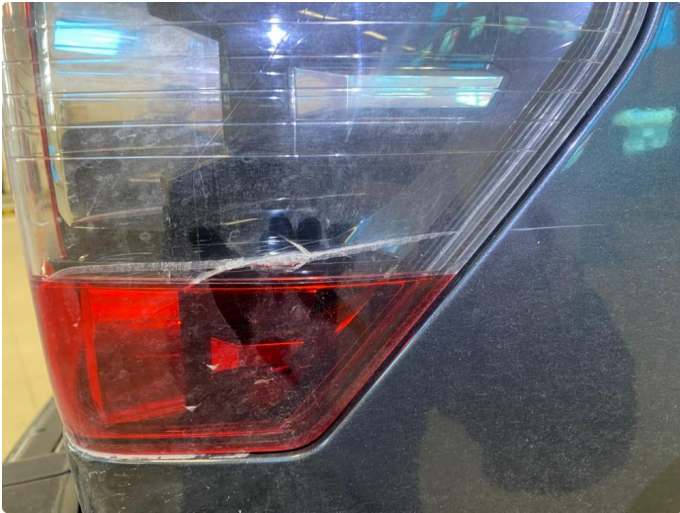
| Punkt | | Beskrivelse | Plassering |
|---|---|---|---|
| 2.1 | Lys bak | Liten sprekk i lykt | høyre bak |

2.1 Liten sprekk i lykt
