VOLVO XC90 4X4
TESTDATO: 06.03.2023
KODE: 1123849

VH94011

NBF Tilstandsrapport er utarbeidet av Norges Bilbransjeforbund og Forbrukerrådet.

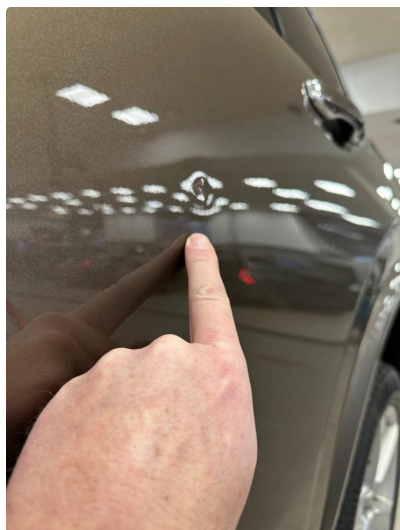
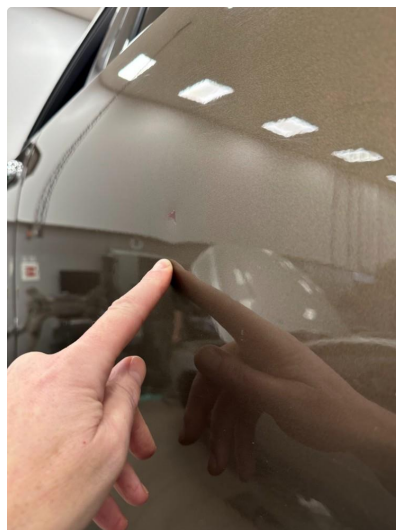
1.1 Liten bulk med lakkskade på dør venstre bak

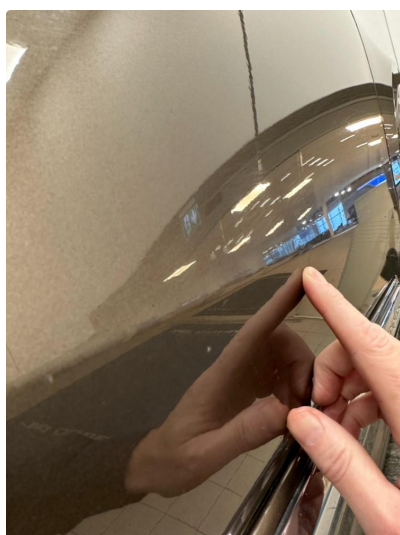
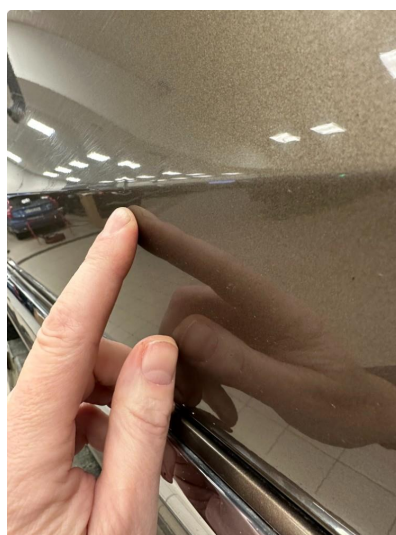
1.2 Liten p-bulk dør høyre foran

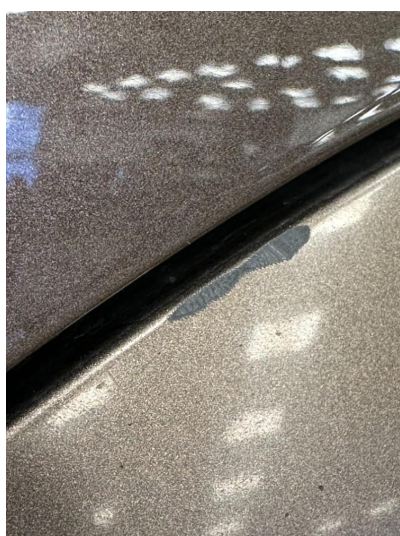
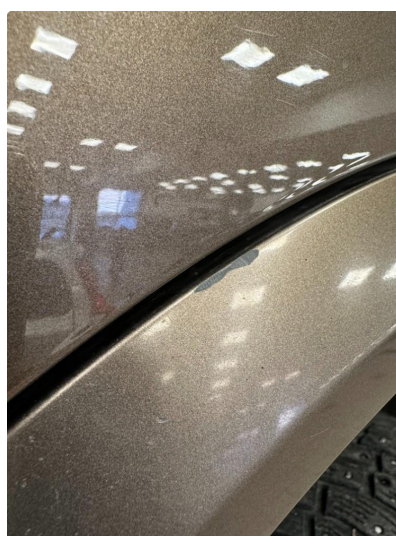
1.3 Liten lakkskade på skjermutbygger venstre bak. Lakkeres forenklet

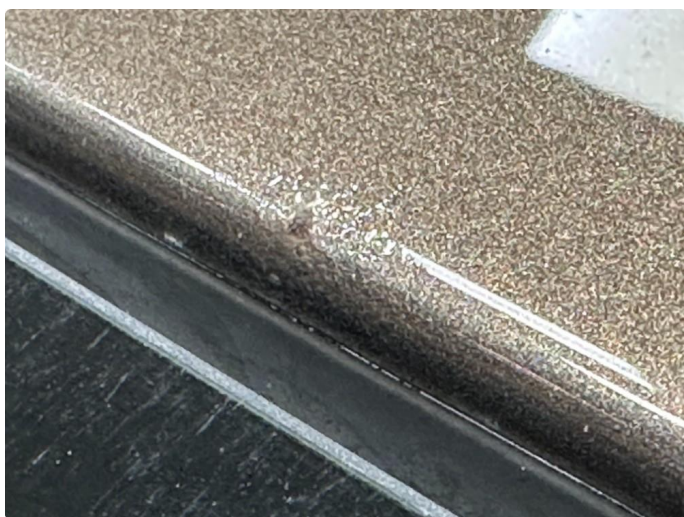
1.4 Liten steinsprut med rust i forkant takk. Pusses og lakkeres forenklet
