VOLVO XC90 224 HK AUTOMAT 4X4

TESTDATO: 17.03.2023

CHASSISNR: YV1LFA4BCG1005839

NBF Tilstandsrapport er utarbeidet av Norges Bilbransjeforbund og Forbrukerrådet.

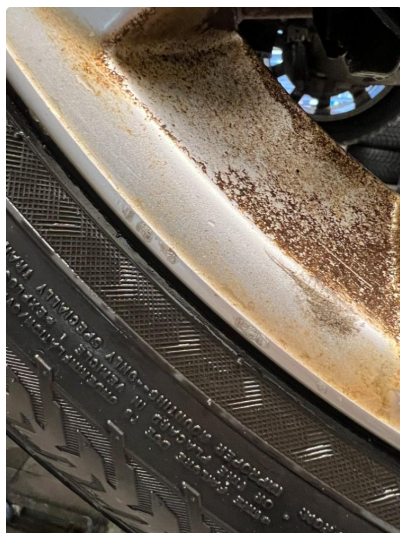
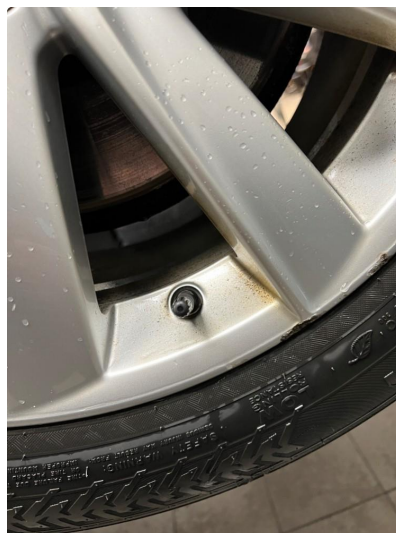
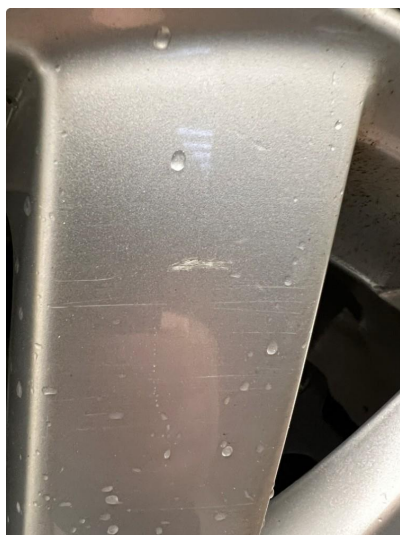
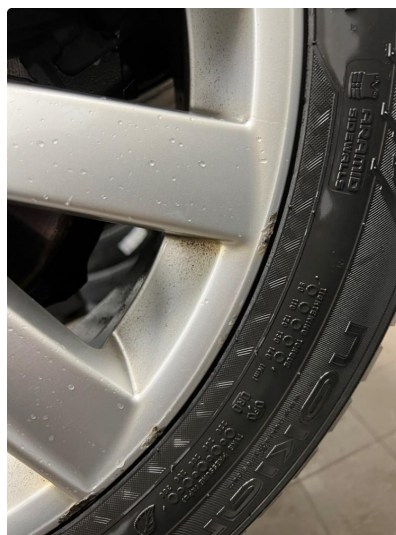
| Punkt | | Beskrivelse | Plassering |
|---|---|---|---|
| 1.1 | Dekk/Felger | skade på felg | |

1.1 Skade på felg

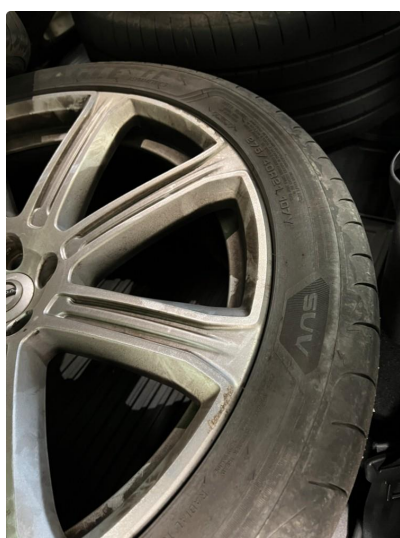
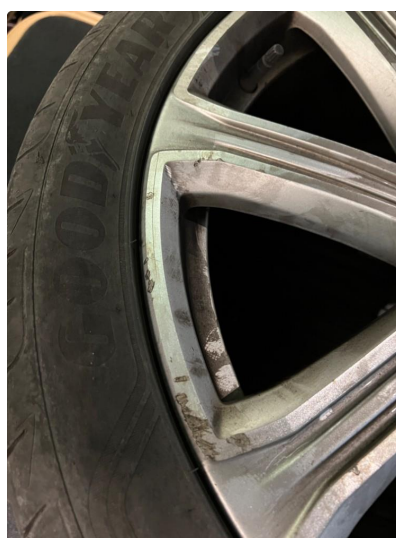
| Punkt | | Beskrivelse | Plassering |
|---|---|---|---|
| 1.2 | Dekk/Felger | skade på felg | |

1.2 Skade på felg

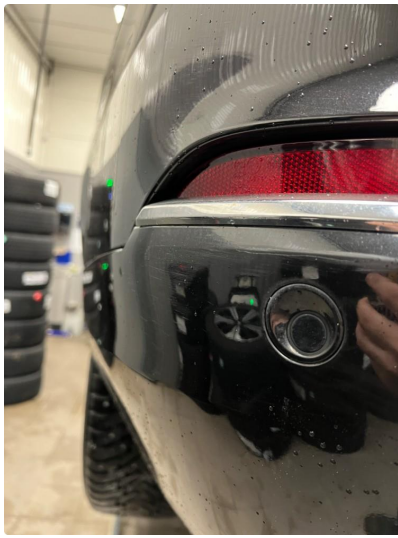
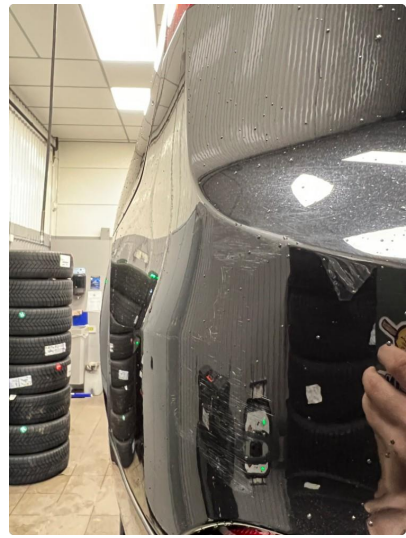
| Punkt | | Beskrivelse | Plassering |
|---|---|---|---|
| 1.3 | Støtfanger | skade | venstre - begge |

1.3 Skade
