**TOYOTA C-HR FORHJULSDRIFT**
**TESTDATO: 12.04.2023**
**KODE: 1143993**

<b>YF18437</b>	<b>46 982 KM</b>	<b>06.05.2021</b> Førstegang registrert	<b>Bensin/ Batteri</b>
----------------	------------------	--	----------------------------

NBF Tilstandsrapport er utarbeidet av Norges Bilbransjeforbund og Forbrukerrådet.

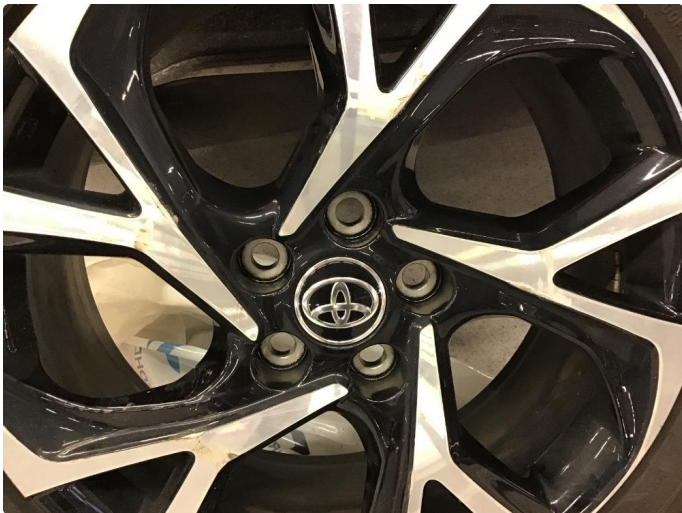
1.2 Noen riper på sommerfelger.

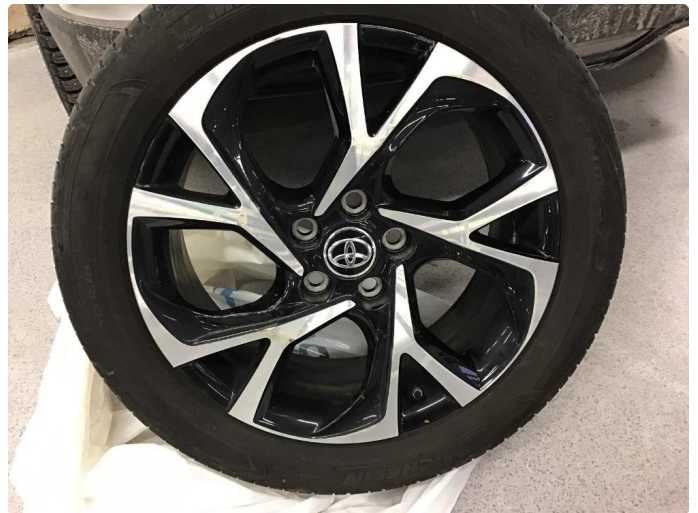
1.2 Noen riper på sommerfelger.

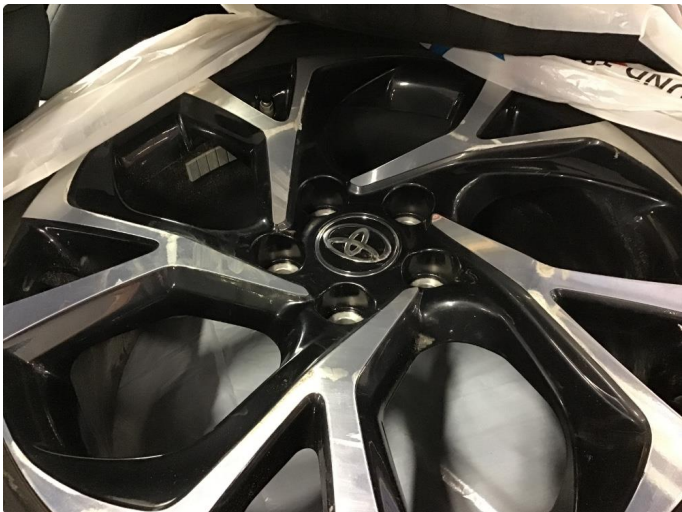
1.2 Noen riper på sommerfelger.
