Tilstandsrapport

📍 Hovsgutua 42 F, 2750 GRAN

Befaringsdato: 05.05.2023

Autorisert foretak: Haagensen Takst

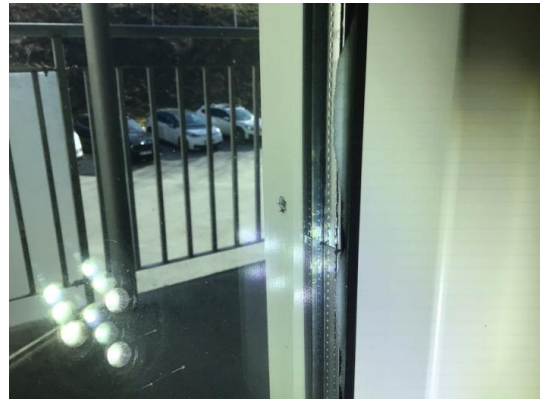
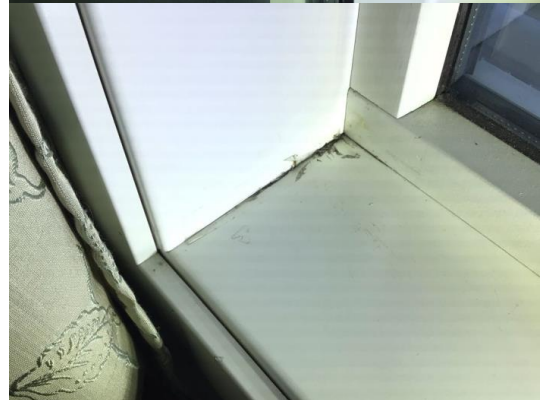
Malte trevinduer med 2-lags isolerglass. Blanding av åpningsvinduer og vinduer med fast karm.

- Det er påvist tegn på innvendig kondensering av enkelte vindusglass. Det er utettheter i det ene vinduet på soverommet ved hovedinngangen, hvor det er registrert isdannelse. Det er teipet i karmen nederst i hjørnet på et stuevindu, hvor det er synlig fuktmerker/sår under teipen (tørt ved måling på befaringsdagen). Dette er trolig gjort grunnet utettheter/luftlekkasje her. Riper stedvis registrert på glass på soverom ved inngangen. Trolig ikke sikkerhetsglass i lave vinduer.

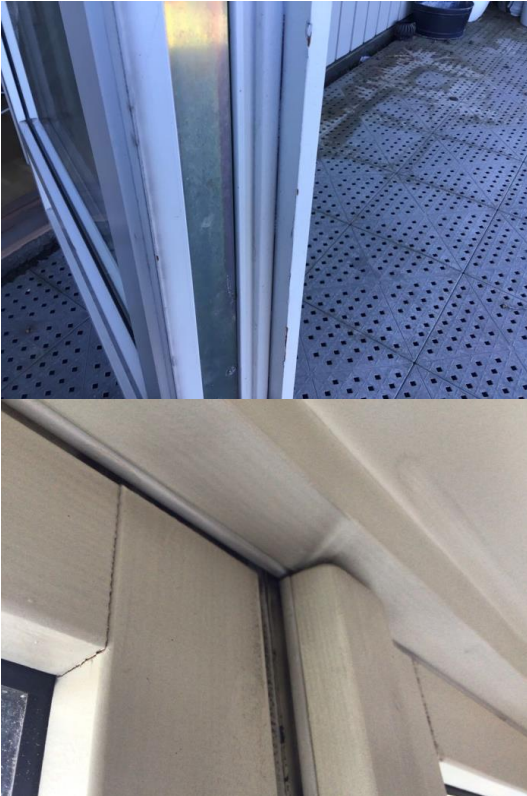
Malt inngangsdør i tre. Malt verandadør med 2-lags isolerglass. To-fløyet.

- Det er påvist utetthet/åpning mellom dørbblad og dørkarm. Dvs. at kald trekk kan oppstå.

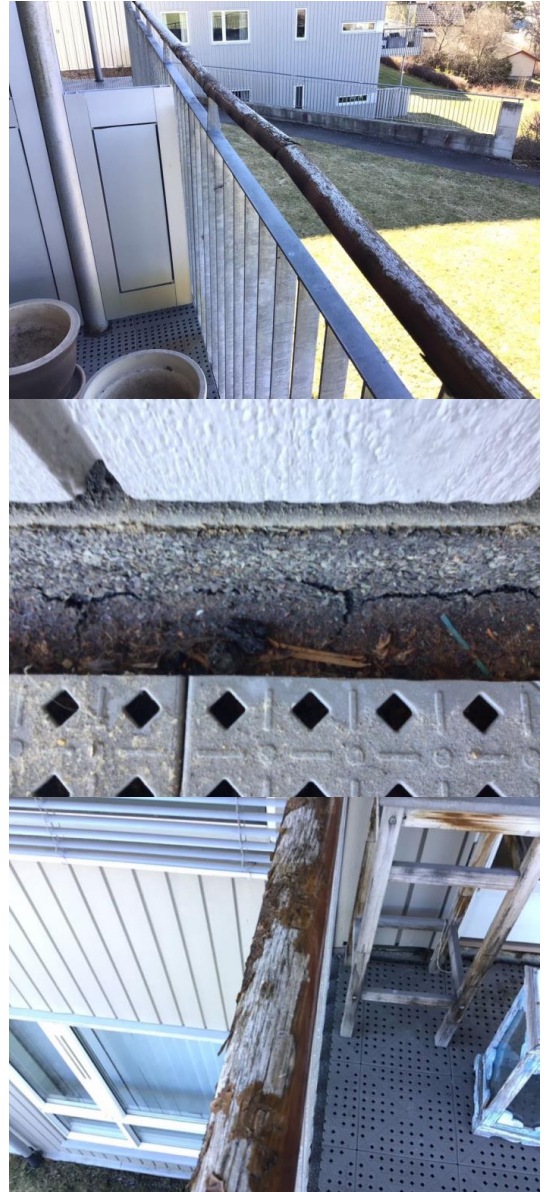
Veranda i betong med asfaltbelegg og rekkverk i metall med håndløper i tre.

Værslitt rekkverk med mye avflasket overflatebehandling og skjevheter/bulninger i skjøter på håndløper. Halvparten av forventet levetid på asfaltbelegget er passert, og asfaltbelegget har stedvis synlige sprekkdannelser.

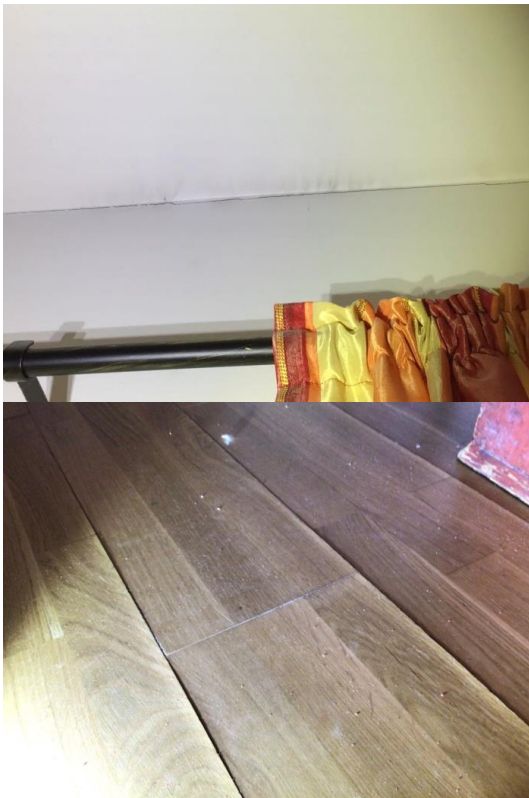
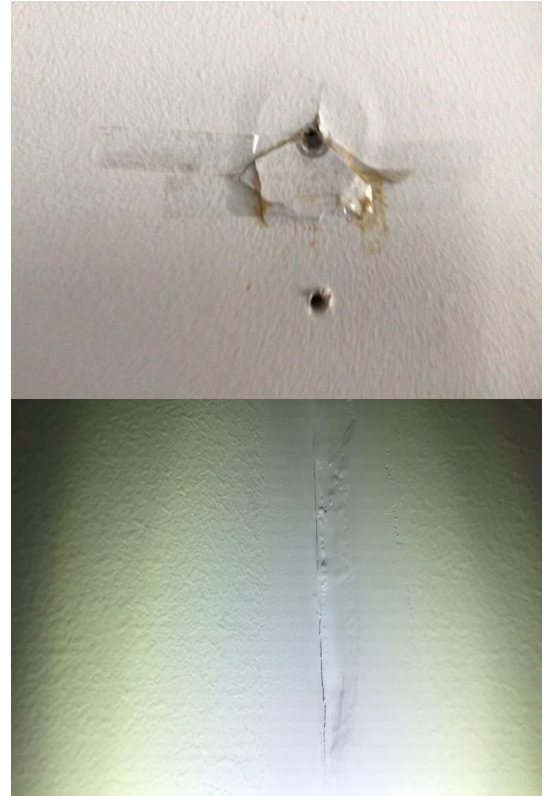
Innvendige gulvoverflater bestående av parkett og gulvbelegg.
Innvendige veggoverflater bestående av malte plater. Himlinger bestående av støpt dekke.

- Overflater har en del slitasjegrad utover det en kan forvente. Knirk registrert stedvis i gulvet. Enkelte sår/riper/hak/merker på gulvoverflaten. Enkelte sprekkdannelser i parkettskjøter. Bulker registrert stedvis i parkettskjøter. Stedvis svanker/bulninger på gulvoverflaten. Små hull/deformasjoner stedvis i overflaten etter installasjoner. Noe slitte veggoverflater. Enkelte sår og riper i veggoverflater. Det er registrert riss/sprekker stedvis i veggoverflater. Det er stedvis misfarging over sprekker og over lamper. Noe ujevnheter i overflatebehandlingen.

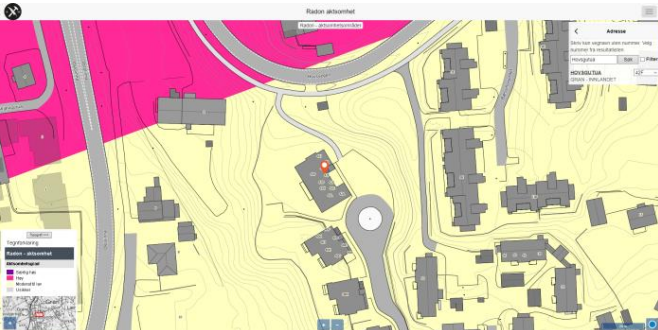
Det er ikke foretatt radonmålinger, og bygget er heller ikke utført med radonsperre.

Eiendommen ligger i et område med "Moderat til lav" aktsomhet av radon.

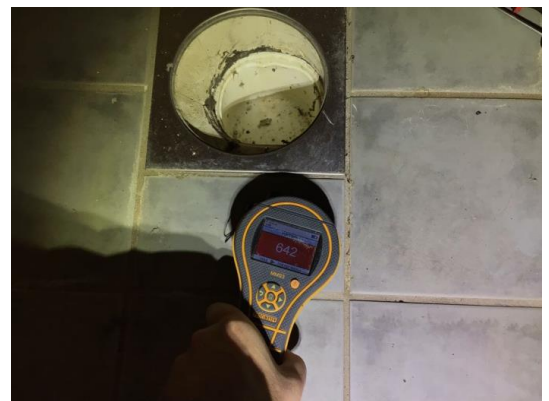
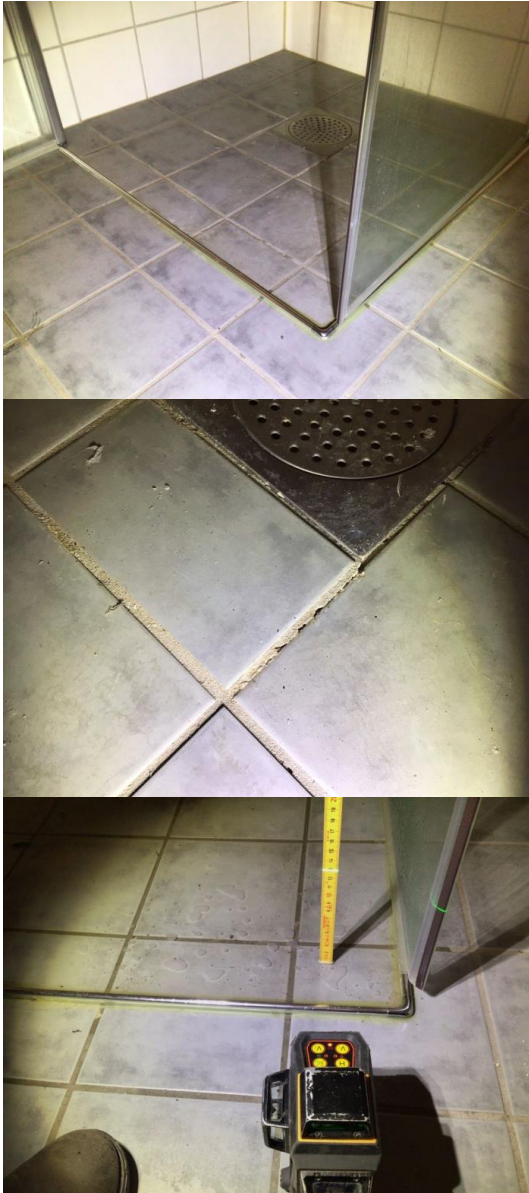
Baderomsgulvet er belagt med keramiske fliser. Varmekabler installert (disse ble ikke funksjonstestet på befaringdagen).

- Det er påvist at noen fliser har bom (hulrom under).
- Det er påvist at flisfuger har riss/sprekker.
- Det er påvist at høydeforskjell fra topp slukrist til gulv/synlig topp membran ved dørterskel er mindre enn 25 mm.
- Det er påvist avvik i fallforhold til sluk i forhold til krav i forskrift på byggetidspunktet.
- Det er mulighet for at det kan forekomme vannlekkasje på våtrommet hvor vann ikke vil gå til sluk.

Det er registrert sprukken fuge og målt indikasjoner på forhøyede fuktverdier ved sluket. Vann står igjen på gulvet etter funksjonstest siden det er motfall i dusjnisen. Det er også stedvis motfall på hovedgulvet, som forøvrig stedvis er forholdsvis flatt uten fall. Grunnet list ved gulvet i dusjnisen kommer ikke eventuelt lekkasjevann til sluket, men med dagens løsning må listen være der så ikke vannet renner utover gulvet ved bruk. Stedvis trapping/tanning på fliser. Ingen synlig oppkant/oppbrett ved dørterskel. Det er registrert misfarging på fuger.

Gulvet må bygges om med tilstrekkelig fall til sluket, noe som er det helt klart anbefalte og kostnadsestimerte tiltaket. Montering av lekkasjeværsler + tetting/oppføring ved terskel og etablering av dusjkabinett for å spare konstruksjonene for direkte vannpåkjenning anbefales hvis våtrommet skal brukes med dagens tilstand.

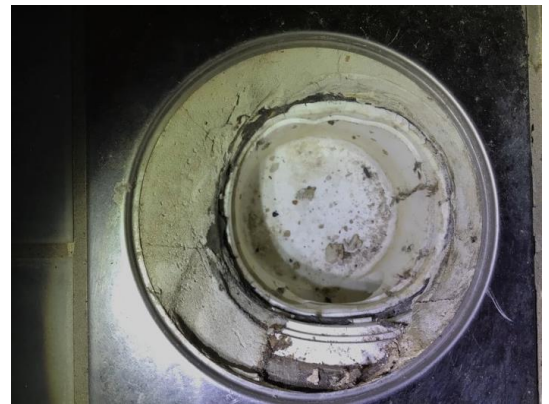
Det er plastsluk og smøremembran med ukjent utførelse.

- Mer enn halvparten av forventet brukstid er passert på membranløsningen.
- Mer enn halvparten av forventet brukstid er passert på slukløsningen.

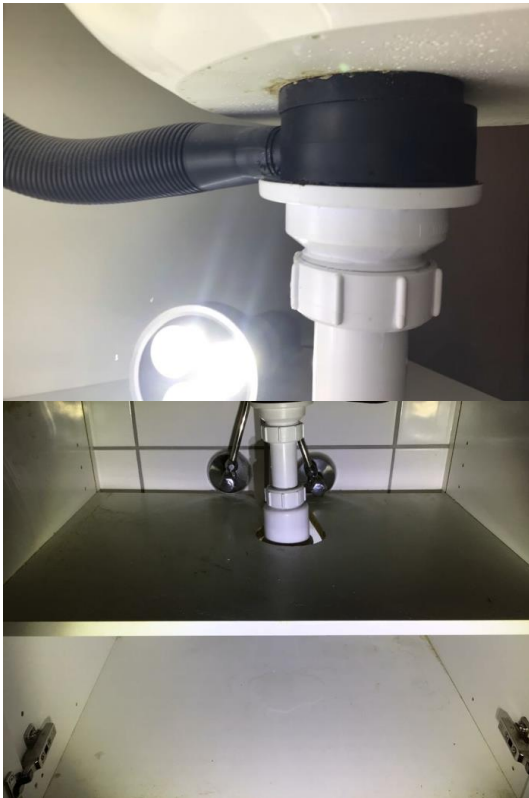
Servantskap med 1-greps blandebatteri. Opplegg for vaskemaskin.
Frittstående toalett. Dusjnisse med glassvegger.

Det er lekkasje fra avløpet under servanten. Det er registrert løst dosete. Krakelering registrert i vasken. Enkelte sår/riper registrert på innredningen. Ved test av skylling på toalettet ble det registrert at man må holde knappene inne for at denne funksjonen skal fungere. Det ble også registrert noe svakt trykk på vannet ved test av nedskylling på toalettet.

Rekvirent opplyser at lekkasjen under vasken er utbedret/repert i etterkant av befaringen (forholdet er derfor ikke kostnadsestimert). Lokal utbedring på toalettet (skylling) bør utføres.

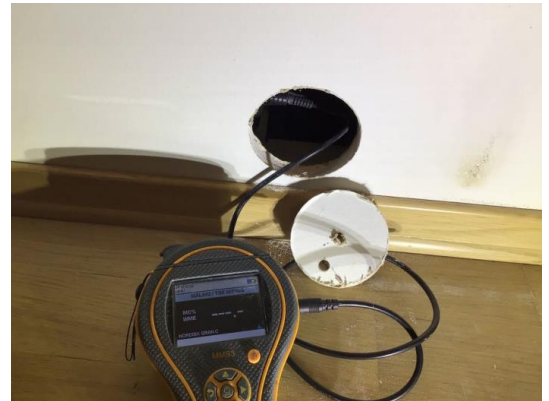
Hulltaking er foretatt uten å påvise unormale forhold. Grunnet adkomst/konstruksjon er ikke hullet boret mot dusjnisjen.

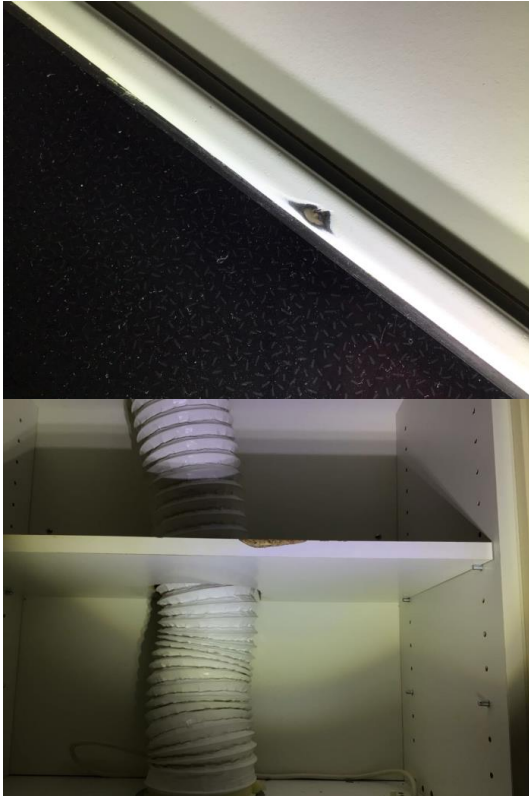
Kjøkkeninnredning utført med malte glatte fronter. Laminat benkeplate. Ingen komfyrvakt montert (anbefales alltid). Innfelt oppvaskmaskin. Innfelt komfyr. Nedfelt kum med 1-greps blandebeater. Keramiske fliser montert over benkeplate.

Skapdør over ventilator tar i ventilatoren ved test. Innredningen er noe slitt. Enkelte små sår/riper registrert. Det er manglende dampspærre på benkeplata over oppvaskmaskinen. Det er registrert sår/hakk på komfyren. Det er stedvis sprekker i fuger og elastisk fuge over benkeplate. Det er registrert bom i fliser over benkeplate i hjørnet av kjøkkenet.

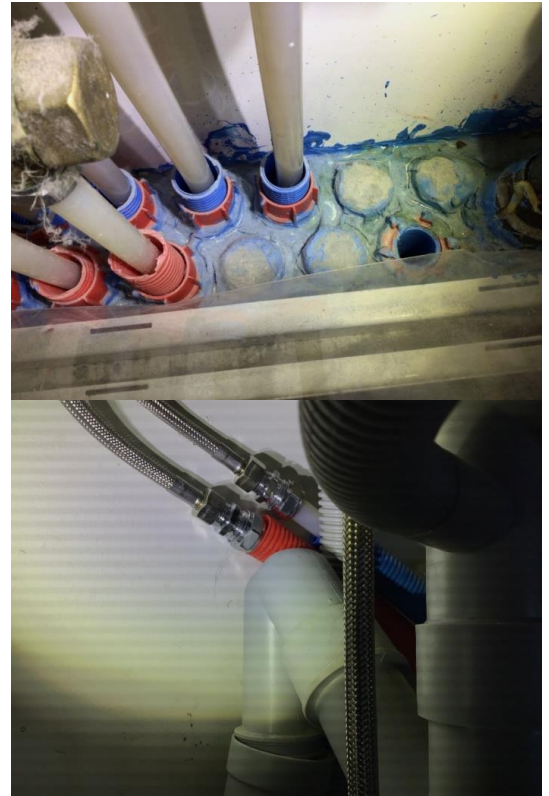
Rør-i-rør system med fordelerskap.

- Det mangler tettemuffer i enden av varerør på rør-i-rør-system.
- Det er påvist at eventuelt lekkasjevann fra rør i rør system ikke ledes til sluk eller annen kompenserende løsning.

Det er registrert sprekkeformasjoner i smurt belegg i bunn av rørskapet.

- Det må monteres tettemuffer i enden av varerørene.
- Det bør foretas tiltak på anlegget som sikrer bedre løsning på eventuelt lekkasjevann fra rør i rør system.

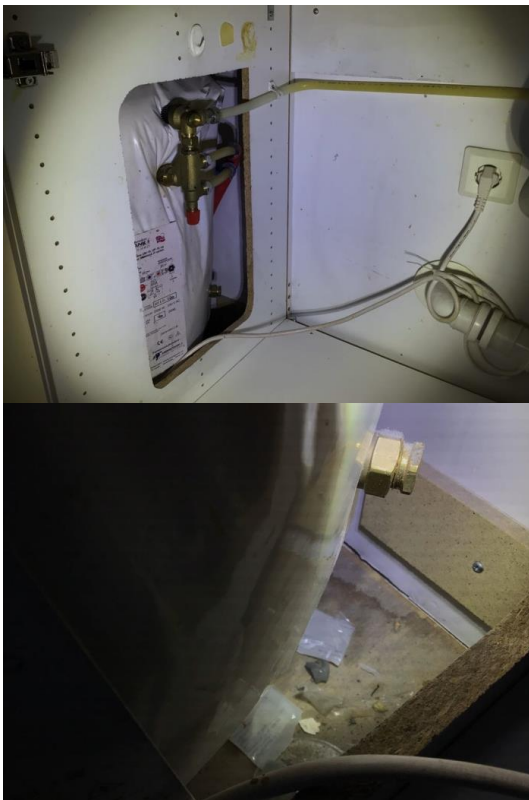
Varmtvannsbereder på 120 liter i kjøkkenbenk.

- Det er ikke påvist tilfredsstillende avrenning eller annen kompensierende løsning fra varmtvannstank.
- Det er ikke påvist tilfredsstillende el-tilkobling av varmtvannstank iht. gjeldende forskrift.

Det er registrert noen fuktmerker på plata under berederen, men disse var tørre på befaringsdagen.

- Det bør etableres tilfredsstillende avrenning eller lekkasjesikring ved varmtvannstank.
- Det bør etableres tilfredsstillende el-tilkobling etter gjeldende forskrift.

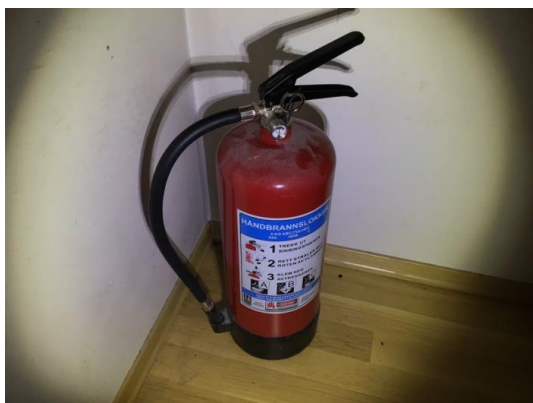
1. Er det mangler for brannslukningsutstyr i boligen iht. forskriftskrav på søknadstidspunktet, men minst Byggeforskrift 1985?
Nei
2. Er det skader på brannslukkingsutstyr eller er apparatet eldre enn 10 år?
Ja Brannslukkingsapparat er eldre enn 10 år.
3. Er det mangler på røykvarsler i boligen iht. forskriftskrav på søknadstidspunktet, men minst Byggeforskrift 1985?
Nei
4. Er det skader på røykvarslere?
Ukjent
