Tilstandsrapport

📍 Røvikhagen 65, 6456 SKÅLA

Befaringsdato: 23.05.2023

Oppdragsnr.: 18174-1590

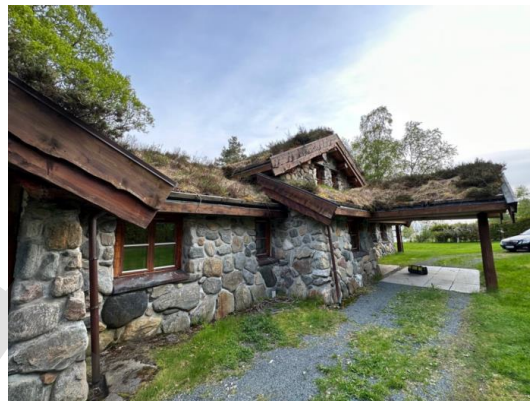
Taktekking av torvtekking med tilhørende sviller og beslag av kobber. Tak overflater er besiktiget fra bakkenivå.

- Det er påvist andre avvik:

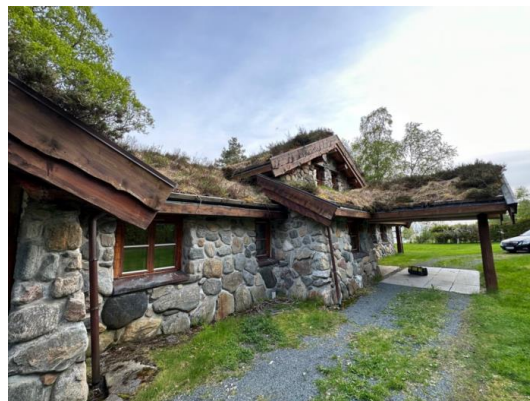
Innfelte takrenner og nedløpsrør av kobber med tilhørende beslag.

- Det er ikke tilfredsstillende bortledning av vann fra taknedløp ved grunnmur.

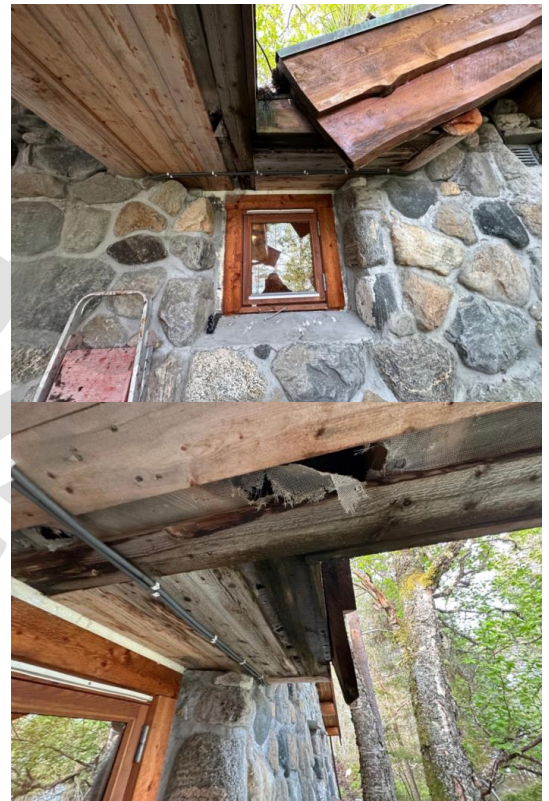
Takkonstruksjon/Loft

Tak konstruksjon er oppført av luftet, plassbygget sperre konstruksjon på åser av rundtømmer med papp/vindsperre, påforet luftesjikt, undertak, papp og knotteplast for takteking.

- Det er påvist andre avvik:

Noe utbedring av flue netting i raftekasse og noe utbedring av lekkser fra takrenner ved raft mot syd vil kunne påregnes. Dokumentasjon på bærende konstruksjon bør innhentes.

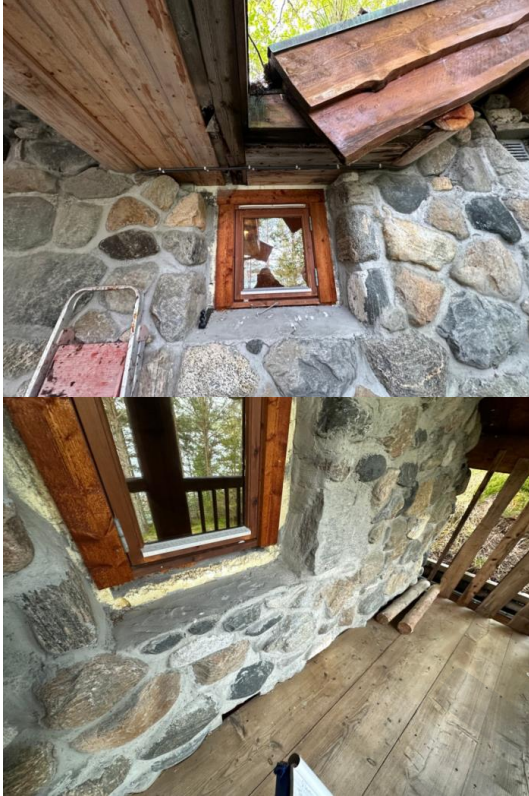
Vinduer med 2 lags isolerglass, tilhørende listverk og beslag.

- Det er påvist andre avvik:

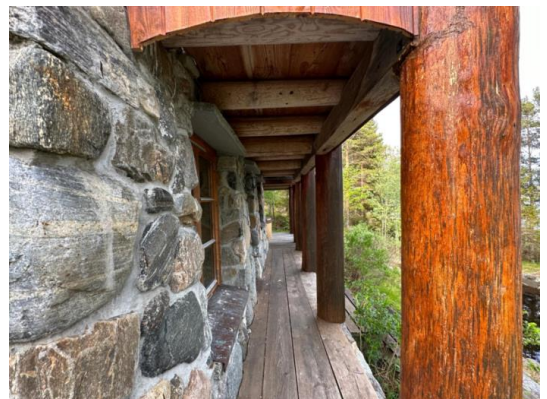
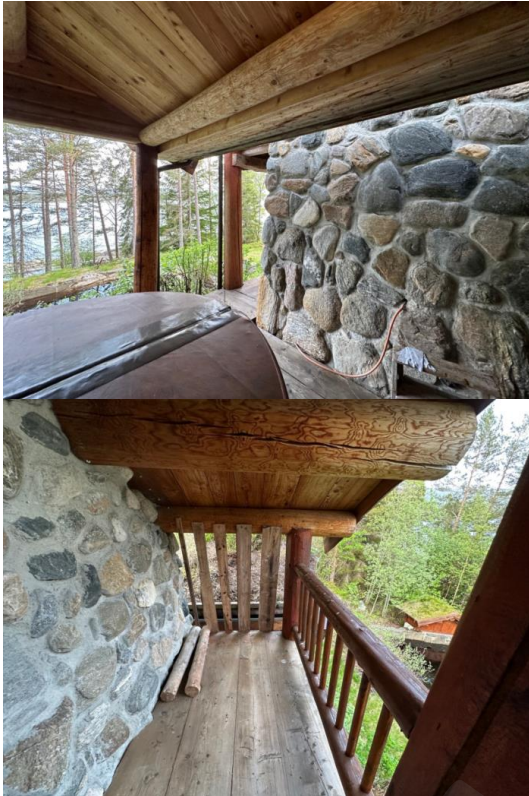
Balkonger, terrasser og rom under balkonger

Utkraget veranda i loftetasje av bjelker, dekke av lerk og tilhørende rekkverk montert på bærende konstruksjon av tre søyler og støpte punkt fundament. Terrasse mot syd og vest i 1. etasje av bjelker og dekke av plank/lerk montert på bærende konstruksjon av støpte punkt fundament og avrettet grunn.

- Rekkverket er for lavt i forhold til dagens krav til rekkverkshøyder.
- Det er værslitt/oppsprukket trevirke/trepaneler.

- Rekkverkshøyde må endres for å tilfredsstille krav på byggemeldingstidspunktet.
- Det må foretas tiltak for å lukke avviket.

Noe utbedring av avvik ved rekkverk og værslitasje på dekke kan påregnes. Nå har dekke av lerk en naturlig patina, men må likevel vedlikeholdes.

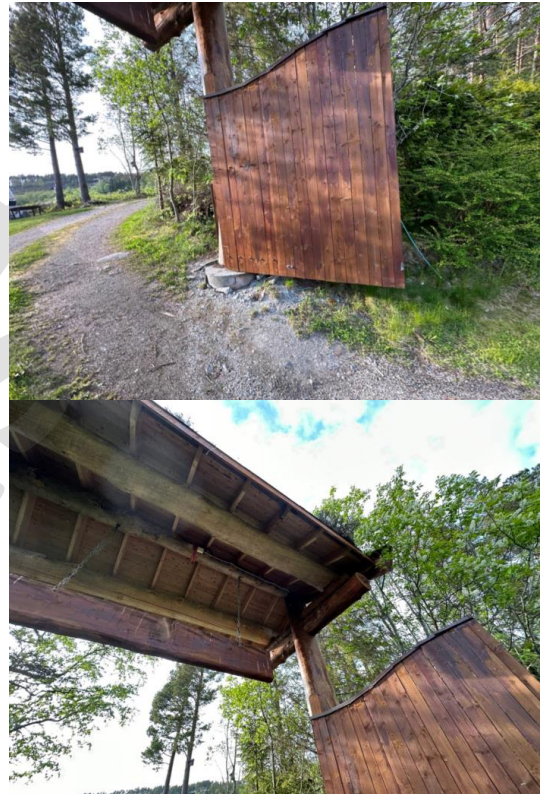
Portal ved innkjøring til eiendommen utført med støpt punkt fundament ned på grunnfjell, søyler av tømmer og takkonstruksjon av rundtømmer med undertak og torvtekking. Plassbygget dobbel port med panel innside og elektrisk portåpner med fjernstyring via app på telefon.

- Det er avvik:

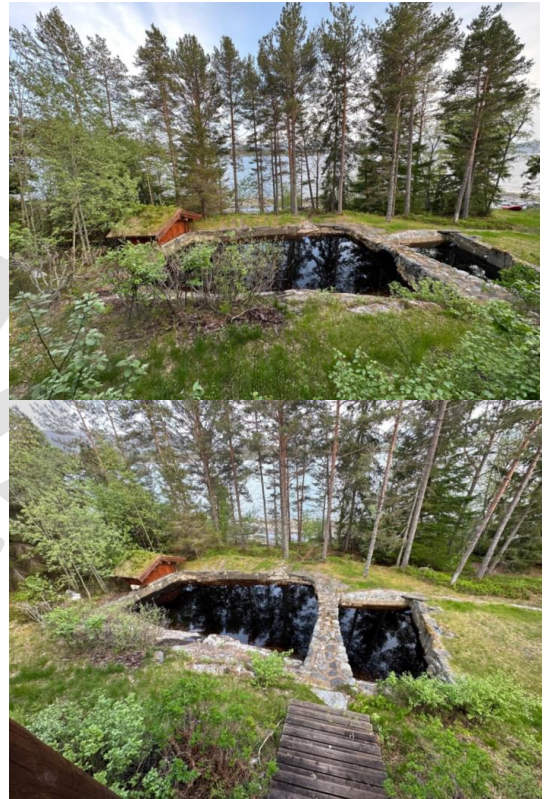
Eiendommen har naturlig basseng mot syd, som ifølge eier har delvis dybde på 180/200 cm med pumpehus og sirkulasjonspumpe fra sjø etablert. Steinsatt "bro" over naturbasseng mellom fritidsbolig og sjø.

- Det er påvist andre avvik:

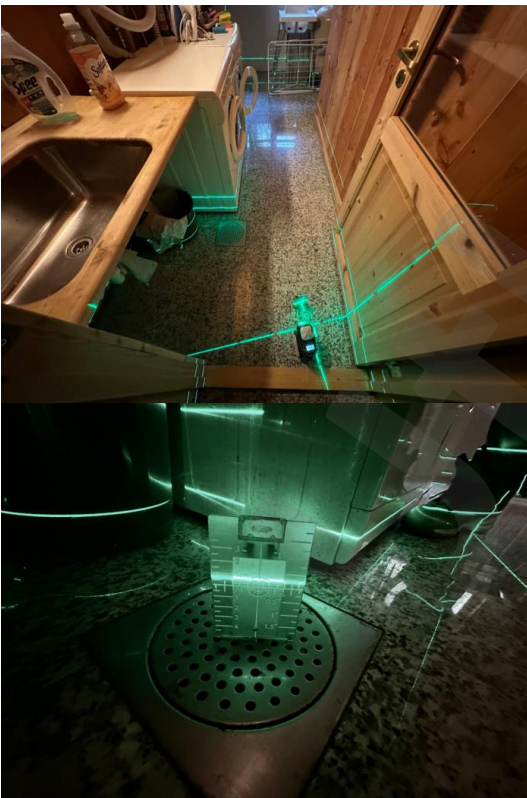
Vaskerom har polert granitt flis på gulv med sluk og elektriske varmekabler. Fallforhold har noe avvik fra NS3600 som legges til grunn for dagens standard.

- Det er påvist at høydeforskjell fra topp slukrist til gulv/synlig topp membran ved dørterskel er mindre enn 25 mm.

- Våtrommet fungerer med dette avviket.

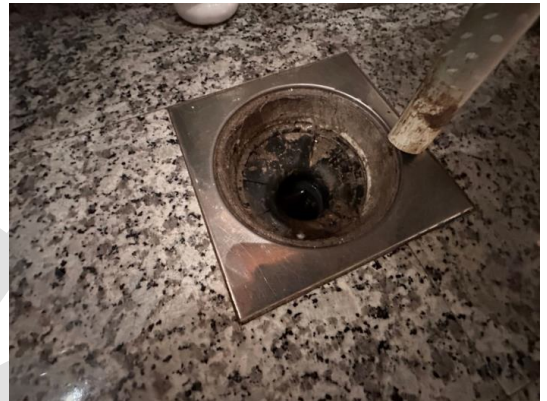
Vaskerom har plast sluk og tette sjikt av smøremembran. Ingen dokumentasjon på våtromsarbeider forelagt ved befaring og tilstandsgraden er relatert til manglende opplysninger vedrørende membransjikt, overganger, produkt og slukmansjetter.

- Mer enn halvparten av forventet brukstid er passert på membranløsningen.

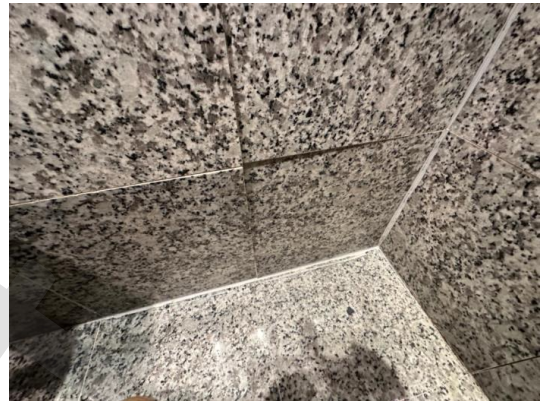
Overflater vegger og himling

Polert granitt flis, malt murpuss og panel på vegger og panel innvendig i tak med tilhørende listverk.

- Det er påvist at noen fliser har bom (hulrom under).
- Det er påvist andre avvik:

Del av vegg med granitt flis i dusj "buler" noe ut fra vegg og må kontrolleres ytterligere. Ingen fukt registrert ved befaring.

- Gjennomføre ytterligere undersøkelser og foreta utbedring av skade.
- Andre tiltak:

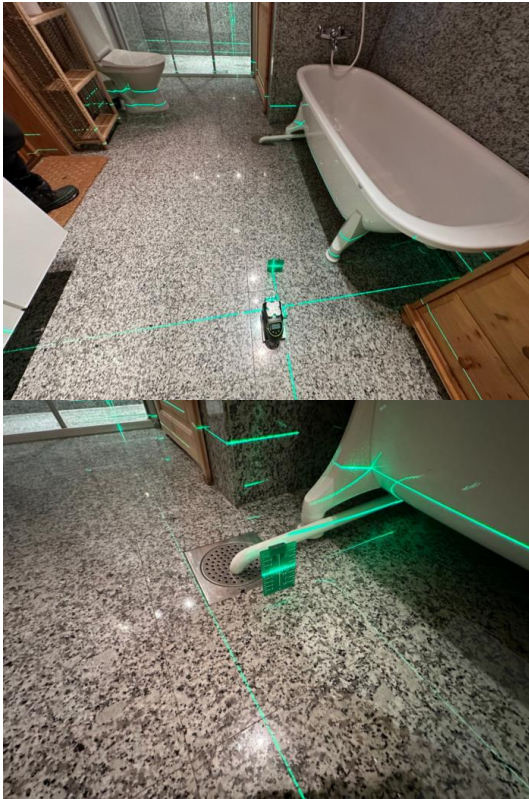
Polert granitt flis på gulv med 2 sluker, delt fall og elektriske varmekabler. Fallforhold har noe avvik fra NS3600 som legges til grunn for dagens standard.

- Det er påvist at høydeforskjell fra topp slukrist til gulv/synlig topp membran ved dørterskel er mindre enn 25 mm.

- Våtrommet fungerer med dette avviket.

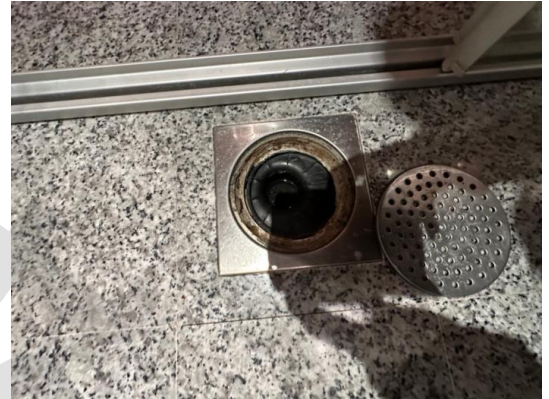
Bad har 2 plast sluker og tette sjikt av smøremembran. Ingen dokumentasjon på våtromsarbeider forelagt ved befaring og tilstandsgraden er relatert til manglende opplysninger vedrørende membransjikt, overganger, produkt og slukmansjetter.

- Mer enn halvparten av forventet brukstid er passert på membranløsningen.

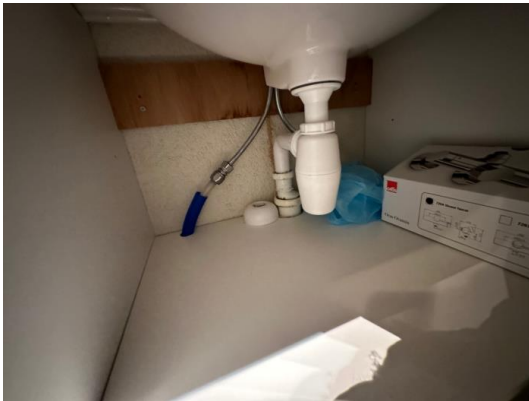
Bad innredning med malte, glatte fronter, heldekkende servantplate, overskap og speil. Nedfelt servant, toalett, badekar og stor dusjhjørne/nisje med glass vegg/dør montert med tilhørende armaturer.

- Det er påvist andre avvik:

Det mangler gummi mansjetter på varerør i benkeskap. Mindre fukt skjold registrert innvendig på vegg/skap til bad innredning, sannsynligvis fra vannsøl.

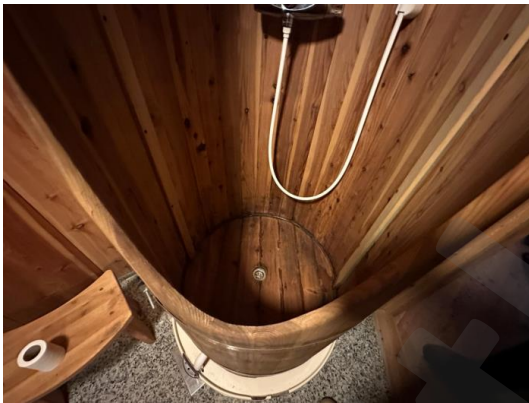
Bad har plastsluk og tette sjikt av smøremembran. Ingen dokumentasjon på våtromsarbeider forelagt ved befaring og tilstandsgraden er relatert til manglende opplysninger vedrørende membransjikt, overganger, produkt og slukmansjetter.

- Mer enn halvparten av forventet brukstid er passert på membranløsningen.
- Sluk har begrenset mulighet for inspeksjon og rengjøring.

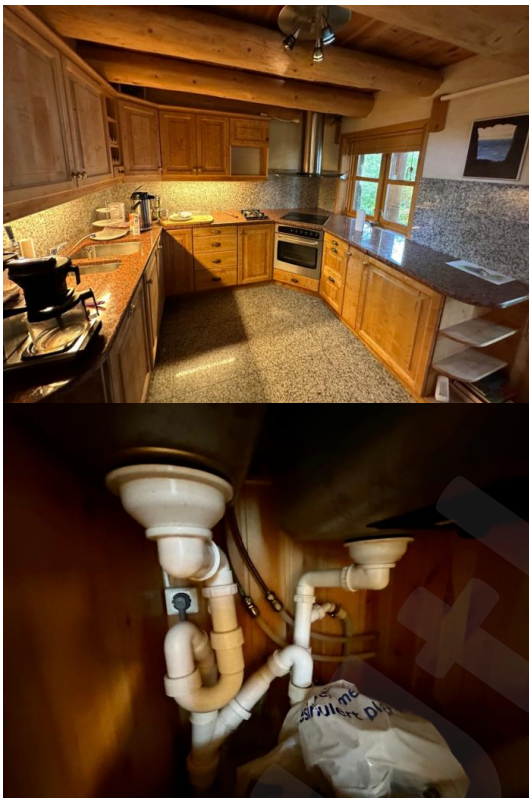
Kjøkken har polert granitt med varmekabler på gulv, panel på vegger med granitt mellom benkeskap og panel i tak med tilhørende listverk. Kjøkken innredning med heltre profilerte fronter, granitt benkeplate med underlimt benkebeslag med 1 1/2 kum og tilhørende armatur. Opplegg for oppvaskmaskin, integrert plate topp og komfyr, samt gasstopp montert med tilkobling i gjennom yttervegg til frittstående gassflaske.

- Det er påvist andre avvik:

Trykkutsatt ledningsnett avviker fra funksjonskravet for vanninstallasjonen og tiltak må påregnes.

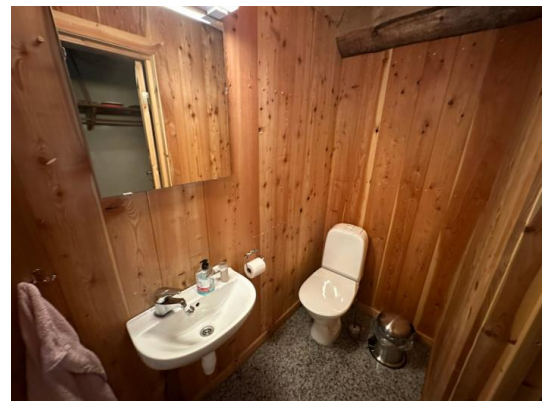
Toalett rom har polert granitt på gulv, panel på vegger og panel i tak. Toalett og servant montert med tilhørende armatur. Naturlig ventilasjon via ventil i vegg uten tiluft.

- Toalettrom har kun naturlig avtrekk fra rommet, NS 3600 krever mekanisk avtrekk for å kunne gi TG 0/1.

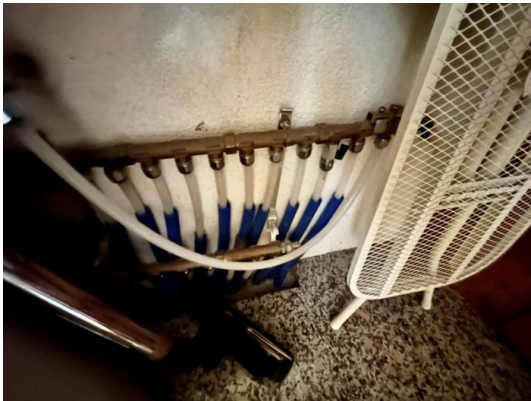
Boligen har trykkutsatt ledningsnett i rør i rør system med åpen fordeler kolbe montert i vaskerom.

- Det er påvist at eventuelt lekkasjevann fra rør i rør system ikke ledes til sluk eller annen kompensierende løsning.

- Det bør foretas tiltak på anlegget som sikrer bedre løsning på eventuelt lekkasjevann fra rør i rør system.

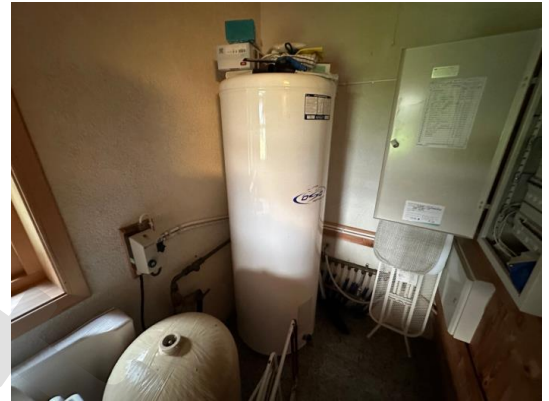
Leiligheten har 300 liters varmtvannstank montert i vaskerom.

- Det er ikke påvist tilfredsstillende el-tilkobling av varmtvannstank iht. gjeldende forskrift.
- Det er påvist at varmtvannstank er over 20 år

- Det bør etableres tilfredsstillende el-tilkobling etter gjeldende forskrift.
- Det er ikke behov for utbedringstiltak siden tanken fungerer i dag, men ut ifra alder kan skader plutselig oppstå på eldre tanker.

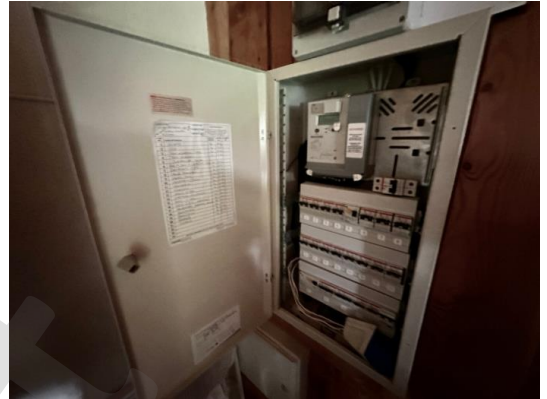
Elektrisk anlegg

11. Finnes det kursfortegnelse, og er den i samsvar med antall sikringer?
Ja
12. Foreta en helhetsvurdering av det elektriske anlegget, dets alder, allmenne tilstand og fare for liv og helse. Bør det elektriske anlegget ha en utvidet el-kontroll?
Ja

Samsvarserklæring bør innhentes om mulig, om ikke bør kontroll gjennomføres. Estimert kostnad gjelder kun kontroll.
