**TOYOTA PROACE 122 HK MANUELL FORHJULSDRIFT**
**TESTDATO: 26.08.2022**    **KODE: 1008910**

<b>ZX23482</b>

NBF Tilstandsrapport er utarbeidet av Norges Bilbransjeforbund og Forbrukerrådet.

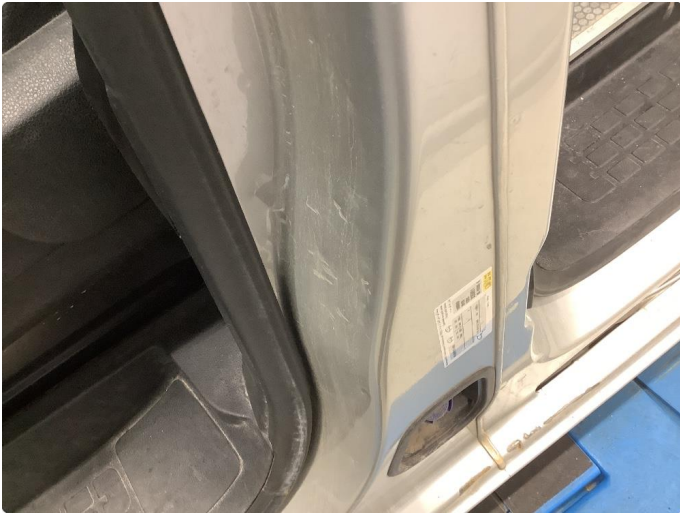
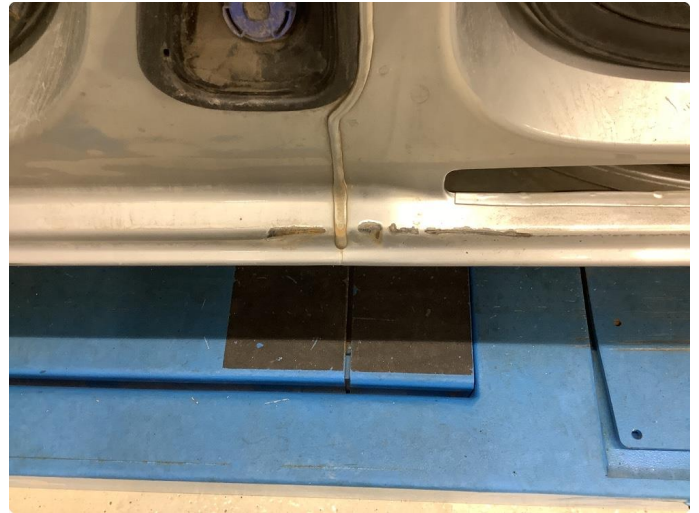
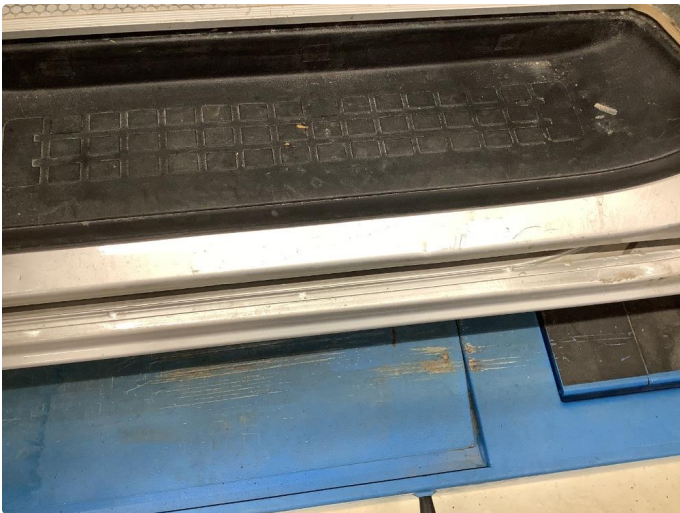
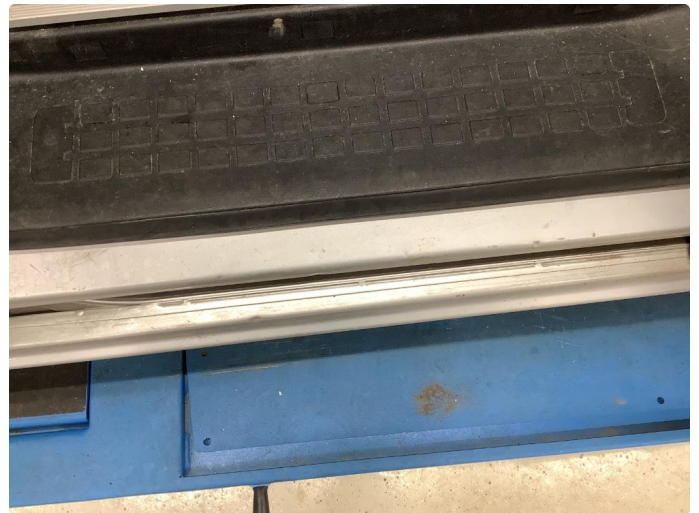
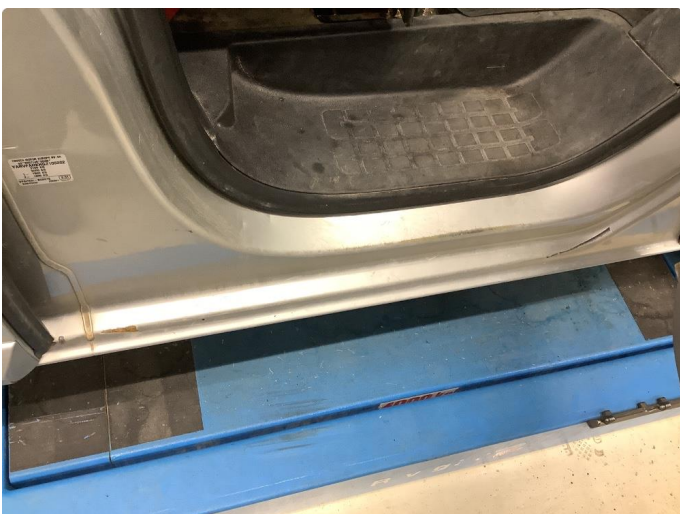
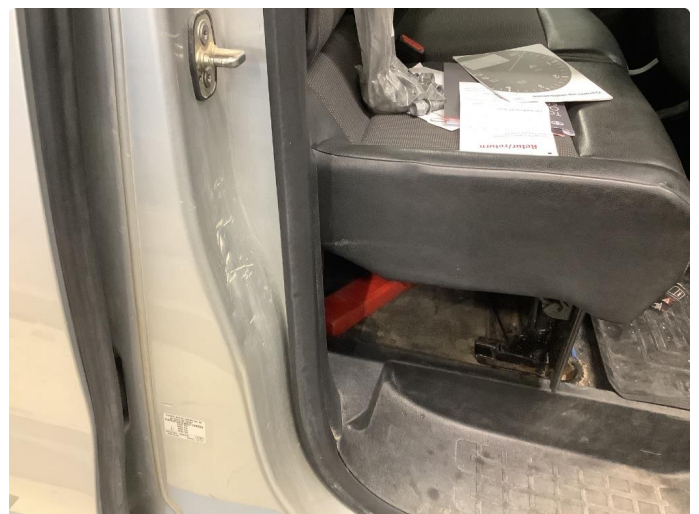
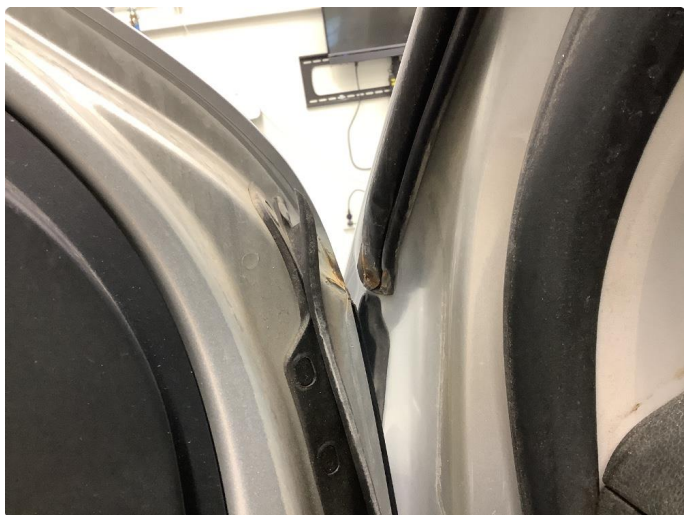
1.1 Generelt mye bruksslitasje

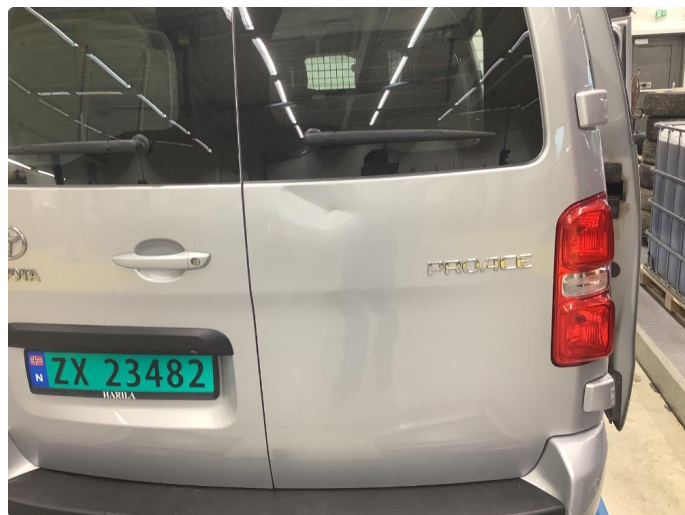
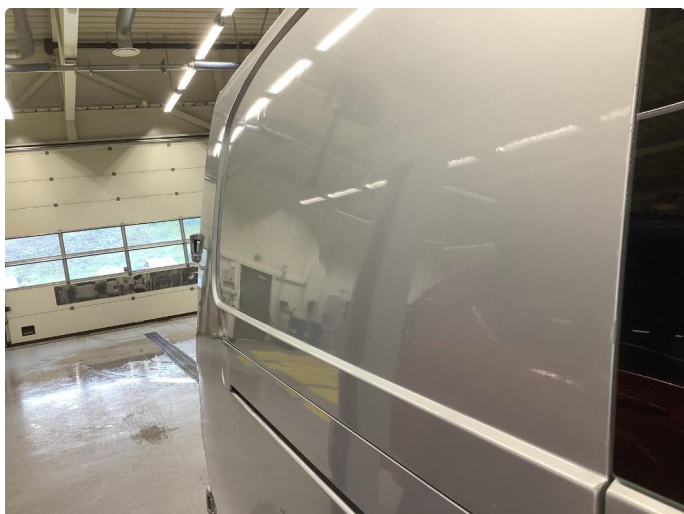
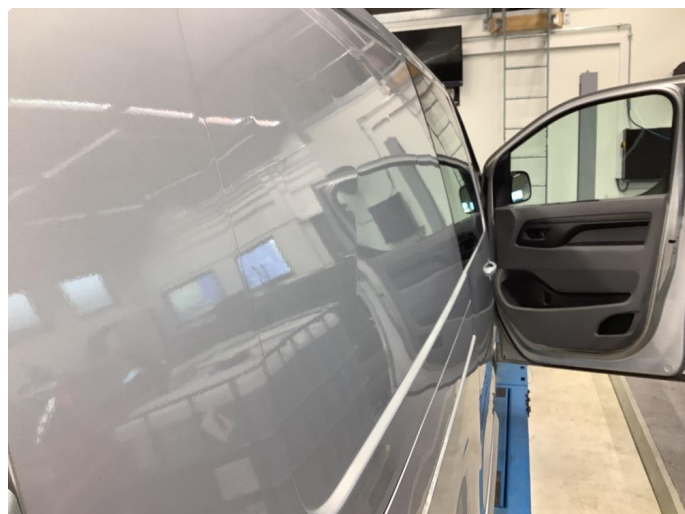
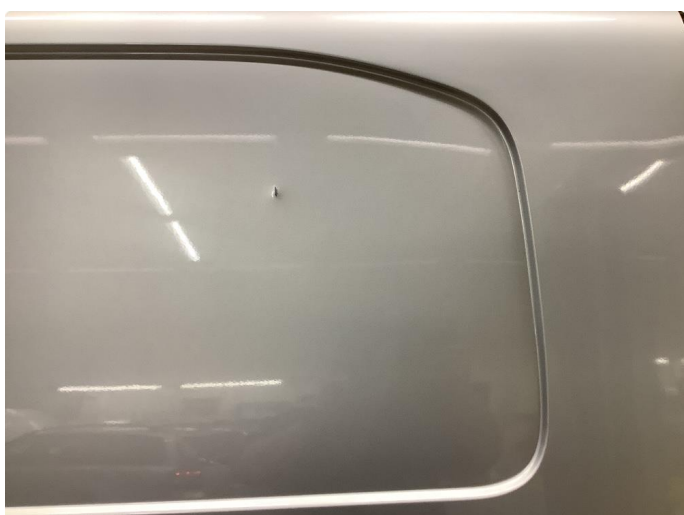
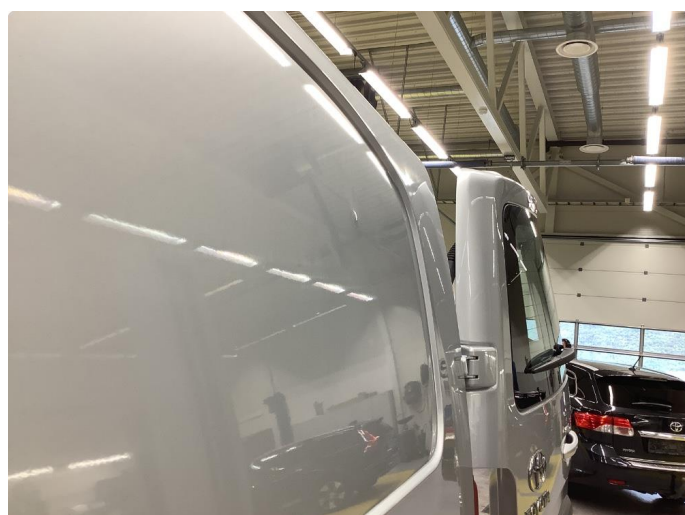
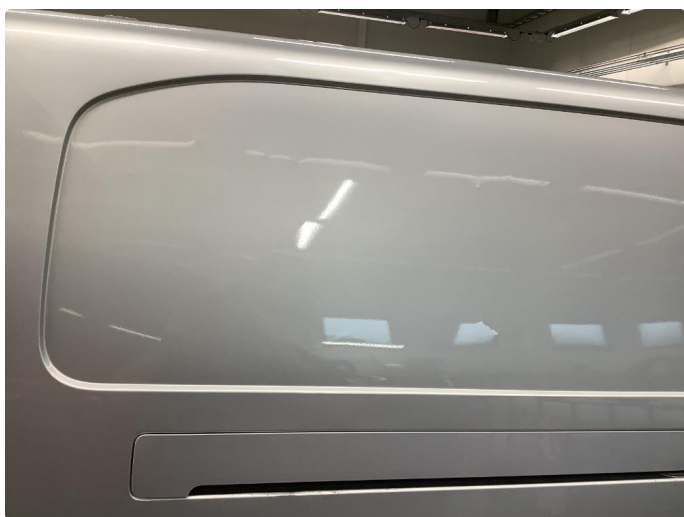
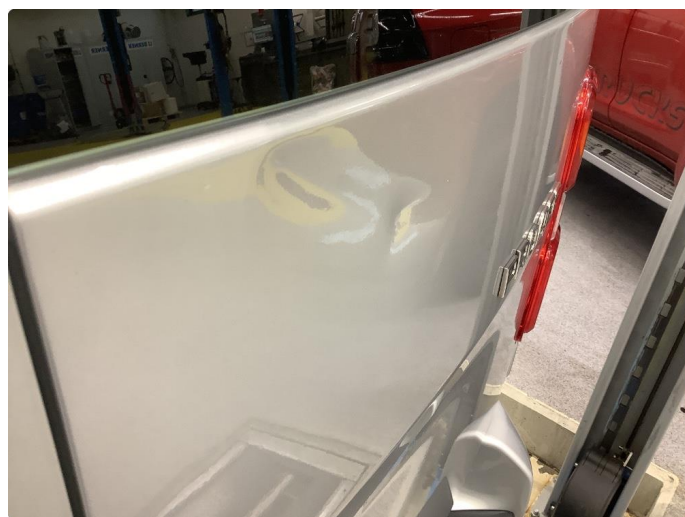
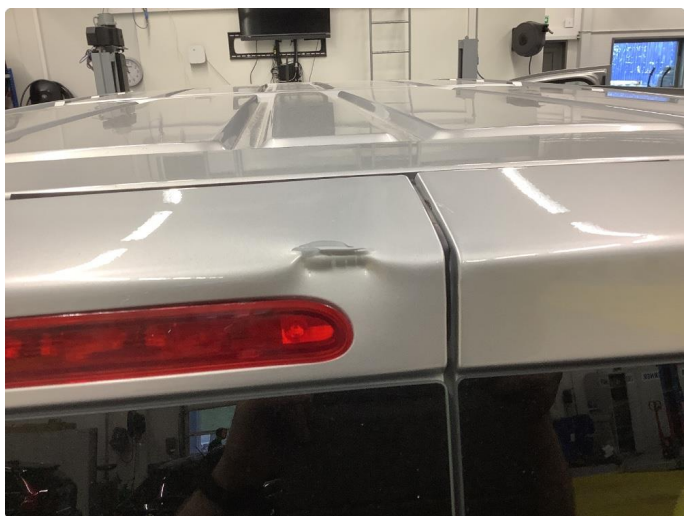
1.2 Generelt mye bruksslitasje

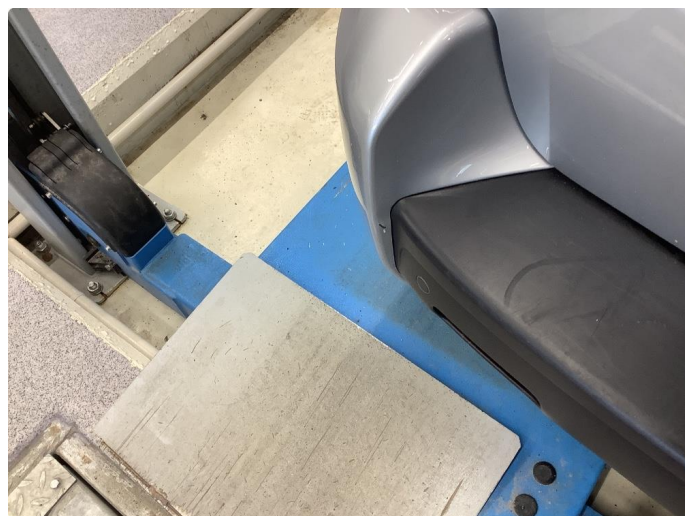
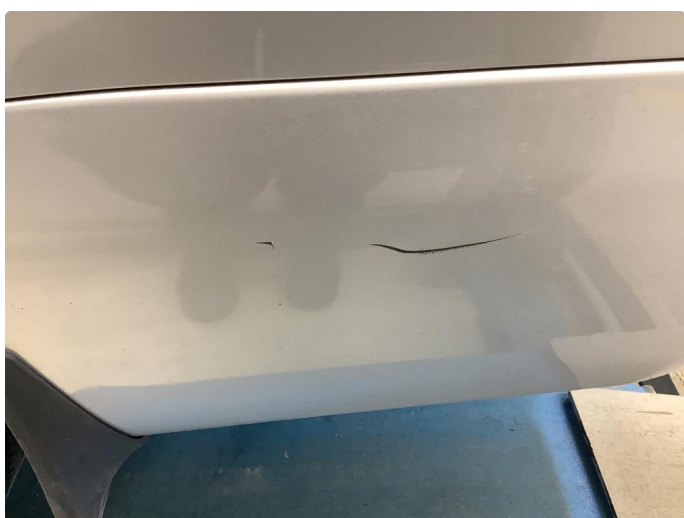
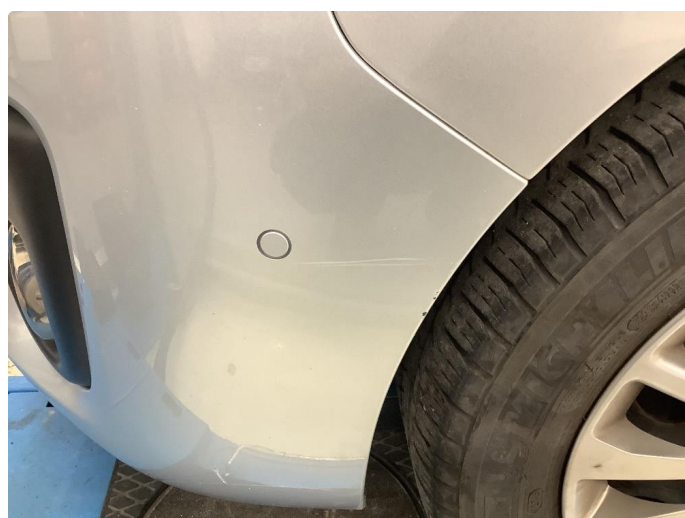
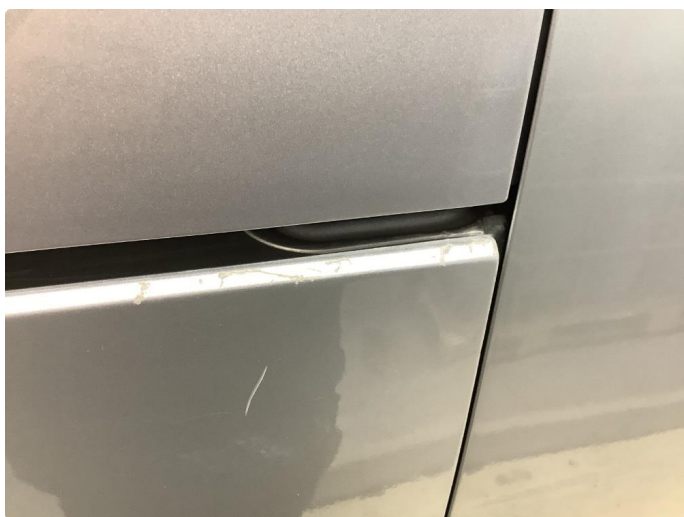
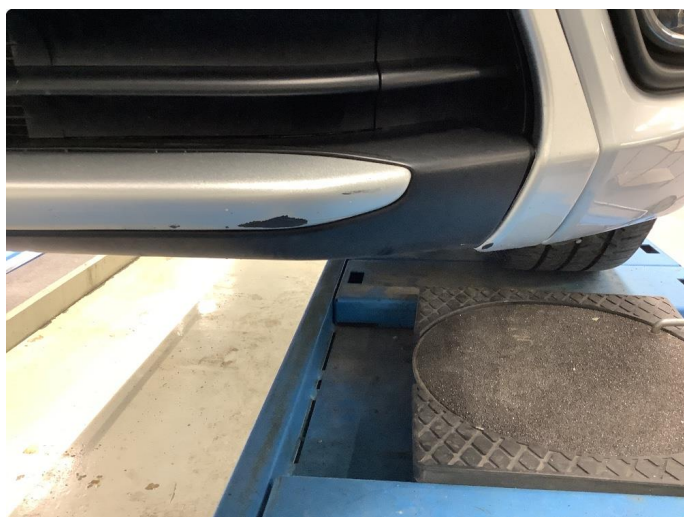
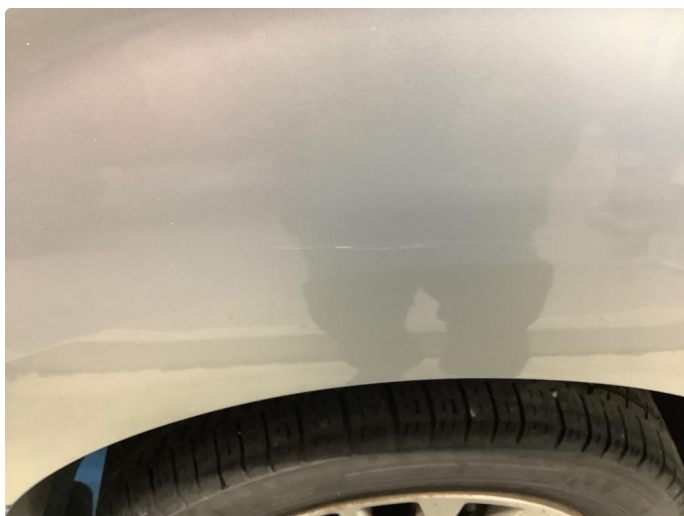
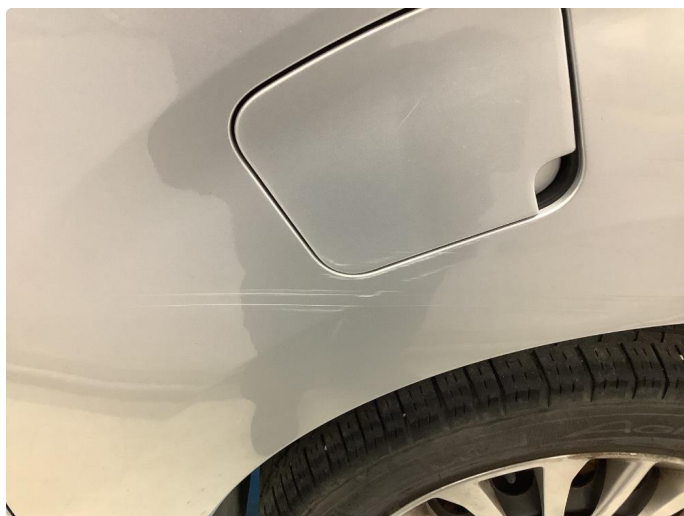
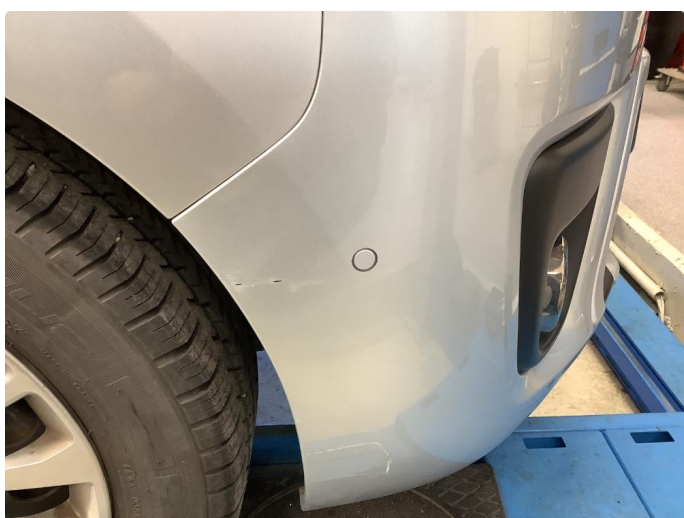
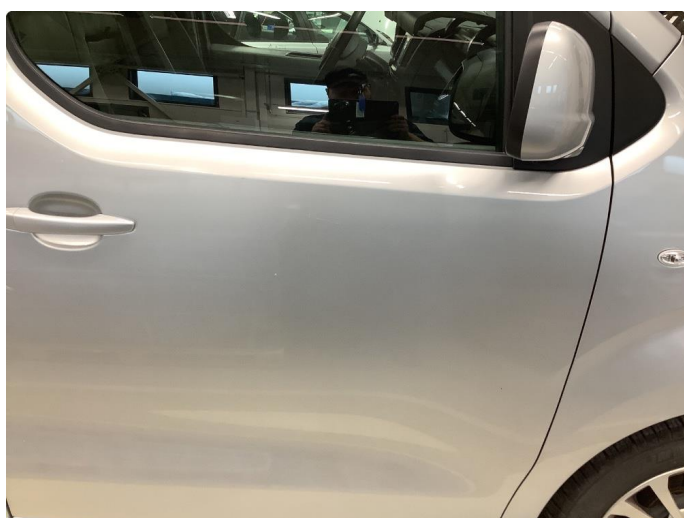
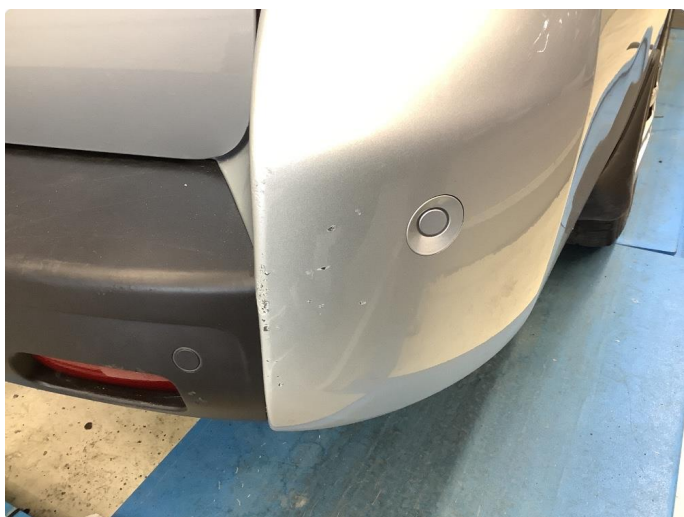
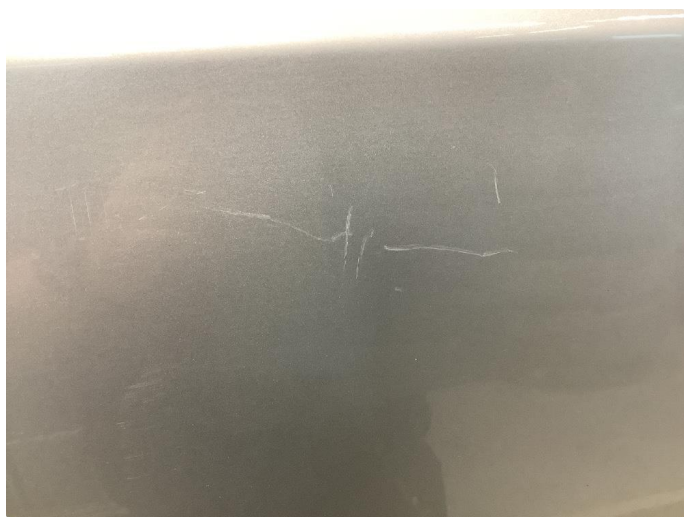
1.3 Generelt mye riper

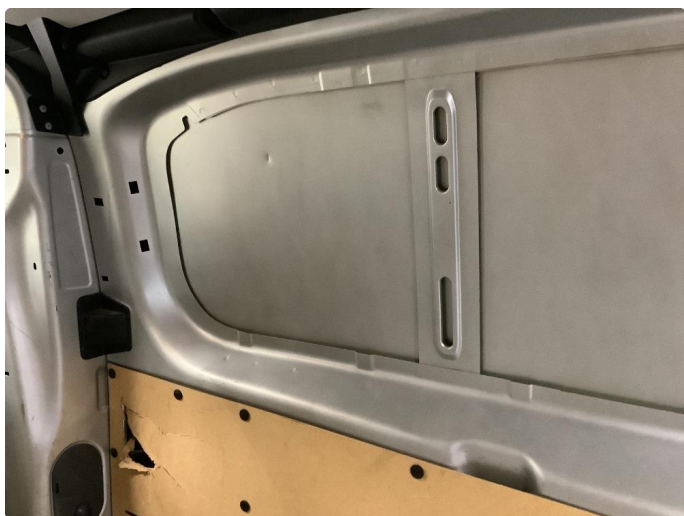
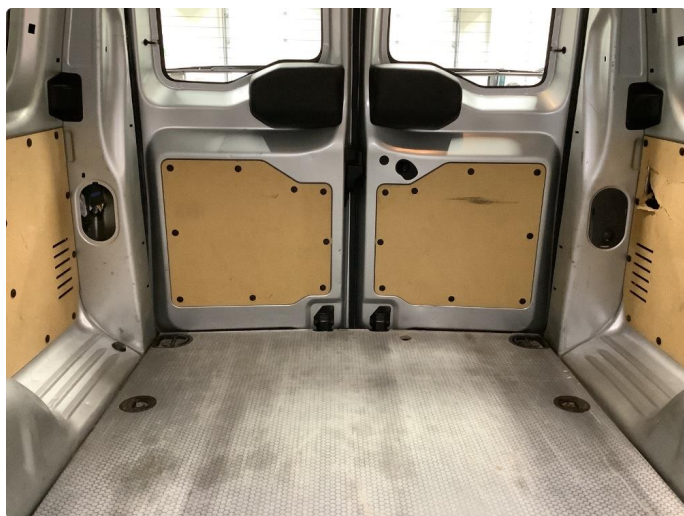
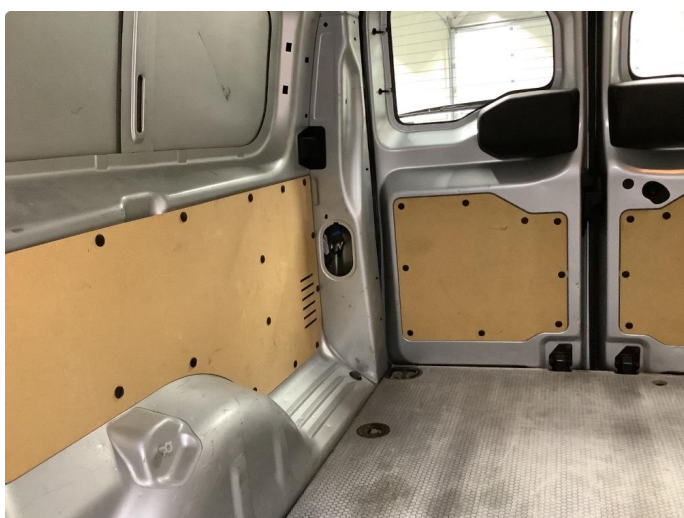
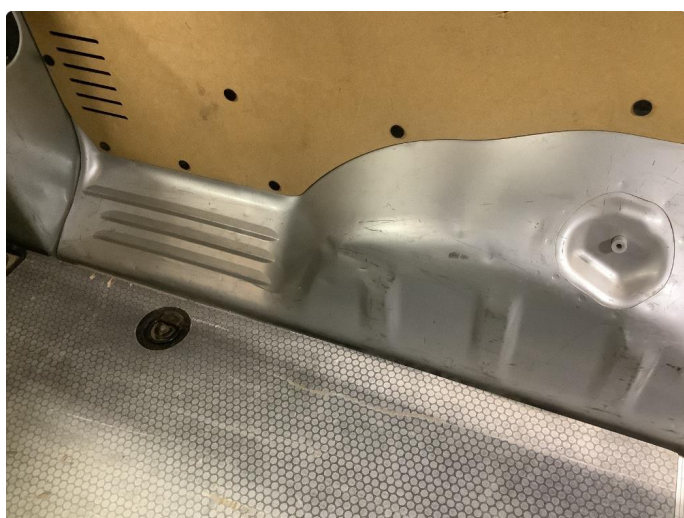
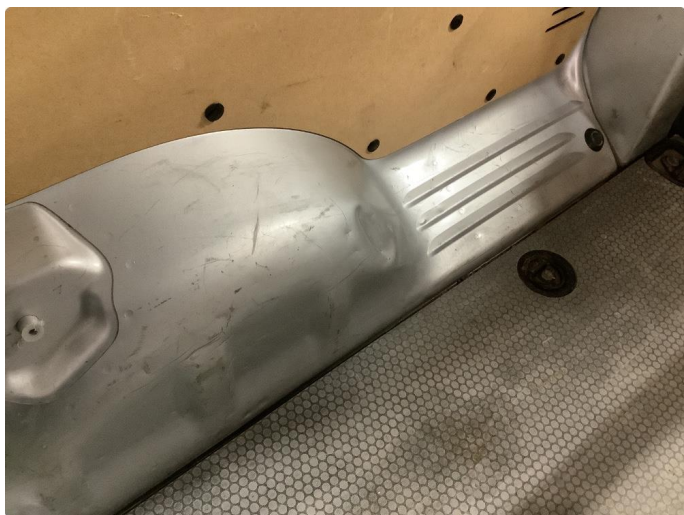
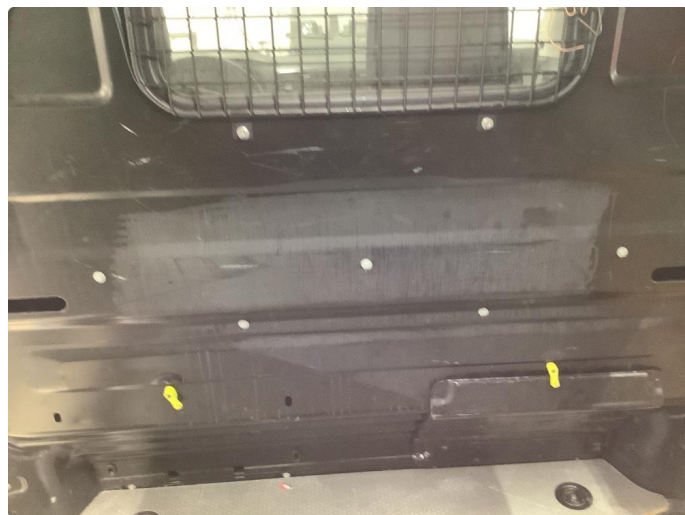
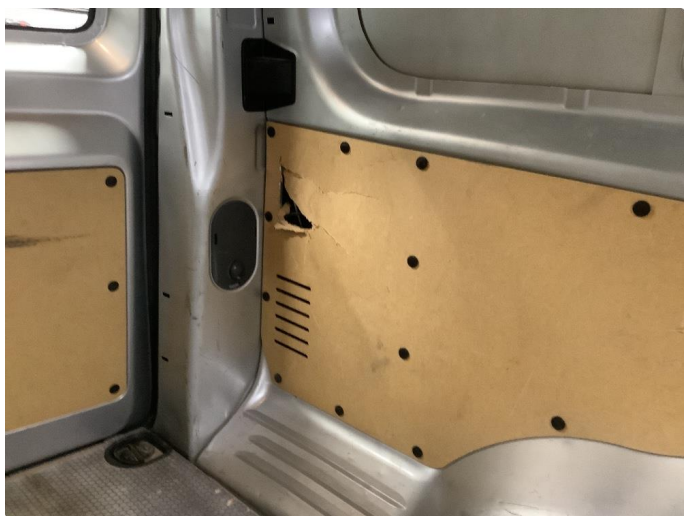
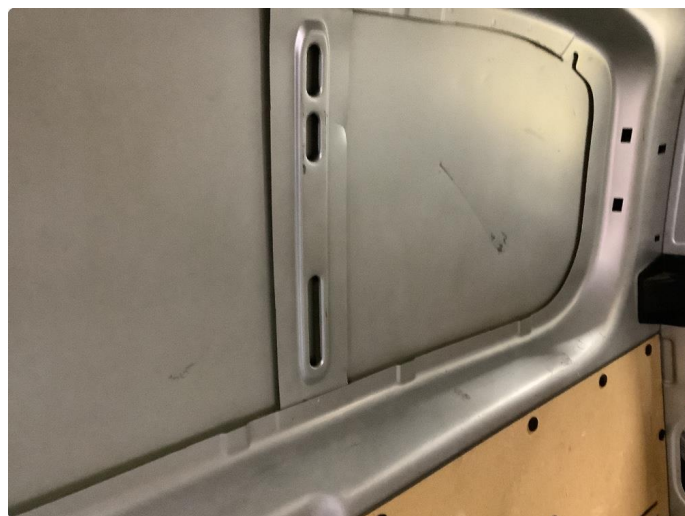
2.1 Deksler skadet/mangler
