# Tilstandsrapport

📍 Krossleitet 2 A, 5955 LINDÅS

# gnr. 106, bnr. 113, snr. 6

Rapportdato: 26.06.2023

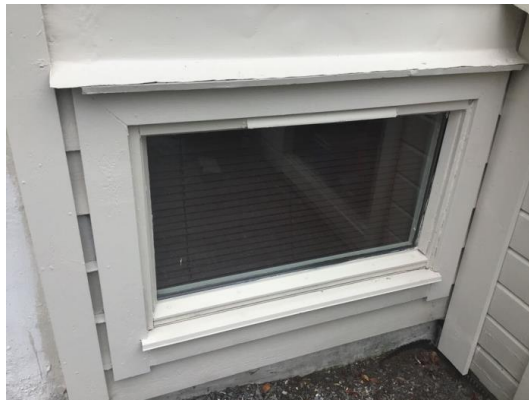
Sprekker og svekkelser i vinduskarm.

- Karmene i vinduer er slitte og det er sprekker i treverket.

Vindu på soverom har punktert vindusglass og mangler ett lukkehåndtak. Vindu i stue på sørgavel med utvendige svekkelser på karm

- Det må påregnes noe vedlikehold og at enkelte vinduer må skiftes ut.

Skifte vindu i soverom. Vindu på søre gavlen i stue nærmer seg tid for utskifting.

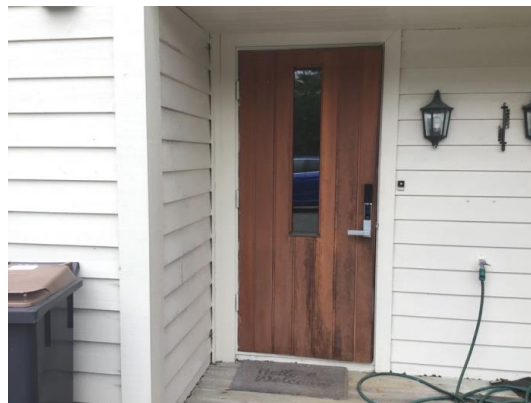
Hoveddør.

- Det er påvist utetthet/åpning mellom dørblad og dørkarm. Dvs. at kald trekk kan oppstå.
- Karmene i dører er værslitte utvendig og det er sprekker i trevirket.

- Det må påregnes noe vedlikehold og at enkelte dører må skiftes ut.

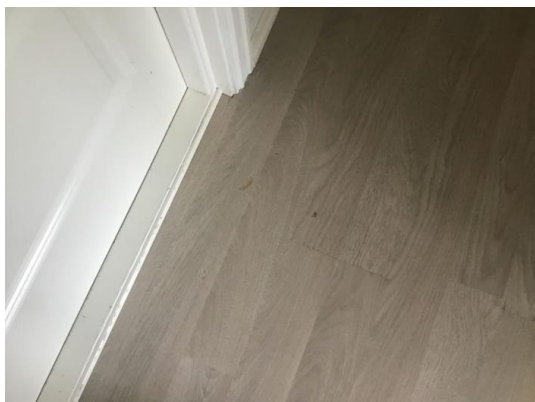
Skade/hakk i laminatgulvet.

Mindre skader/merker på laminat i stue ved soveromsdør.

Dette er mindre skader som ikke må utbedres.

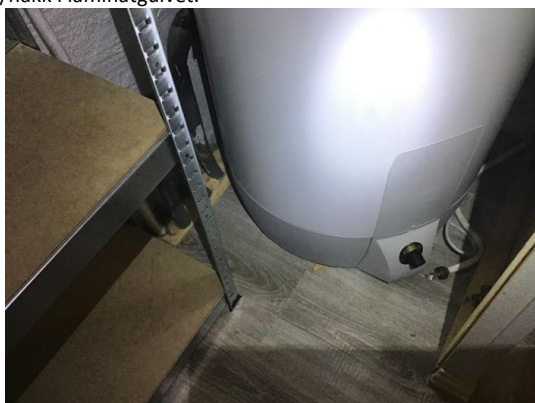
Ikke montert laminatgulv ved bereder

Mangler laminat ved bereder.

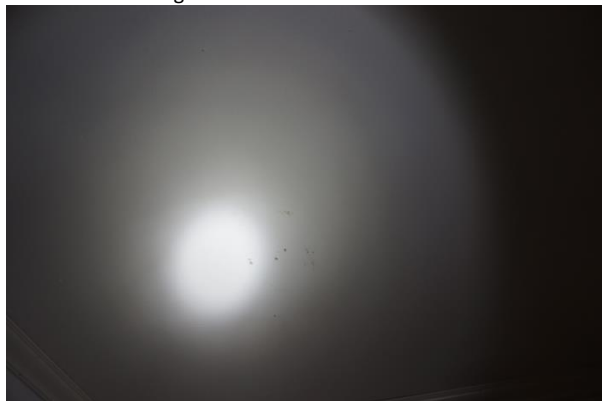
Skruehull i takplater i gang.

Noen mindre skruehuller i himlinger.

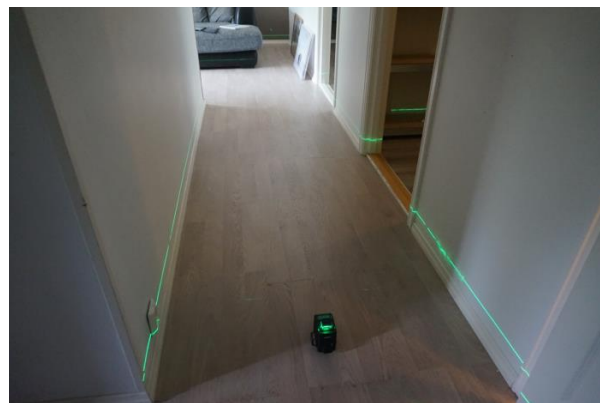
Isolert betonggulv i heleetasjen, gulvvarme på bad og entre.  
Registrert 20 mm retningsavvik i gang/stue.

Måling av retningsavvik.

- Målt høydeforskjell på over 15 mm gjennom hele rommet.  
Tilstandsgrad 2 gis med bakgrunn i standardens krav til godkjente måleavvik.

- For å få tilstandsgrad 0 eller 1 må høydeforskjeller rettes opp. Det vil imidlertid sjelden være økonomisk rasjonelt som et enkeltstående tiltak i en bolig som dette. Dersom boligen en gang skal renoveres, kan man vurdere slike tiltak.

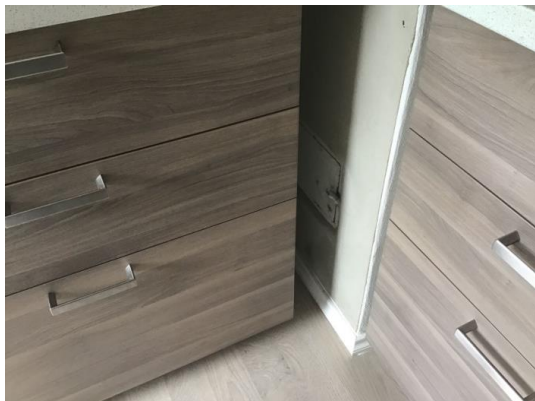
Kjøkkeninnredning er plassert nær sotluke, betyr lite så lenge det ikke er montert ildsted.

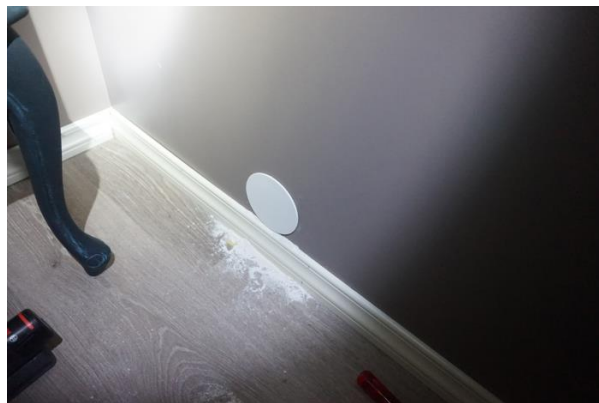
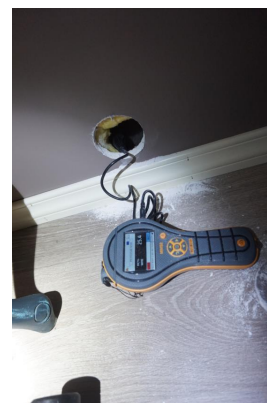
26,5 % fuktighet i bunnsvill.

Blindlokk montert

Måling av fukt.

- Det er i hulltaking påvist fukt-/råteskader.

- Lokal utbedring må utføres.

**Kostnadsestimat: 10 000 - 50 000**

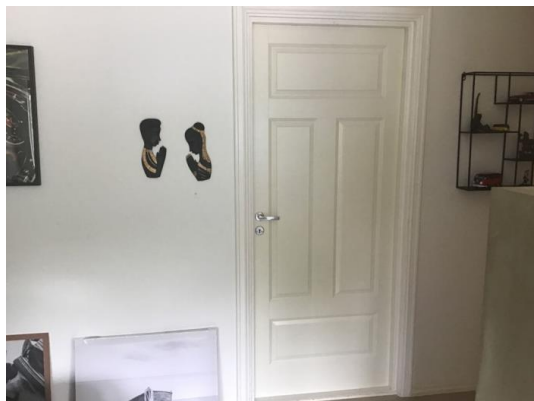
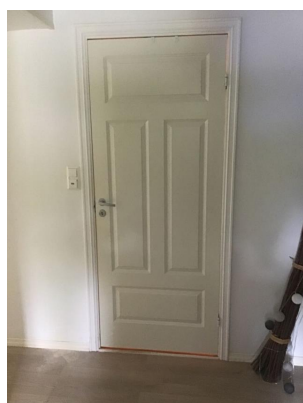
Innerdører

- Det er påvist avvik som tilsier at det bør foretas tiltak på enkelte dører.

Dørblad tar i dørterskel/karm.

- Enkelte dører må justeres.

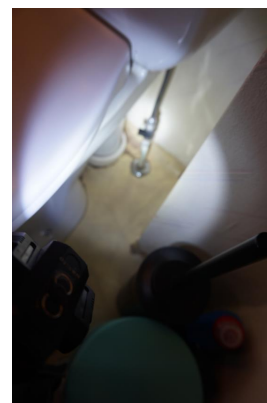
Vannrør rett gjennom gulvbelegget

- Våtrommet må oppgraderes for å tåle normal bruk etter dagens krav.

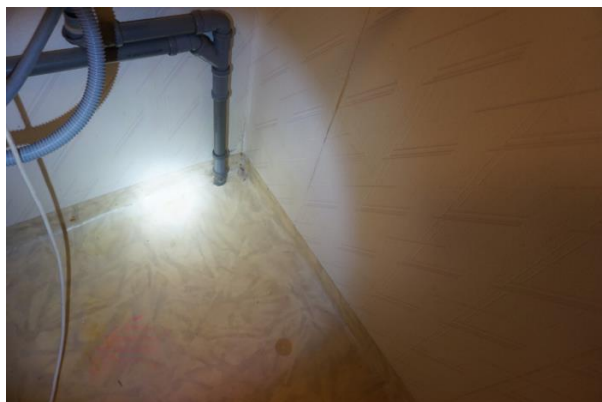
Avløpsrør rett opp gjennom gulvbelegget.

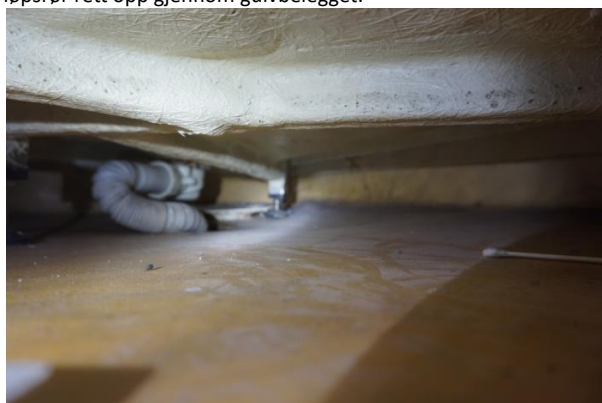
Sluk under dusjkabinett

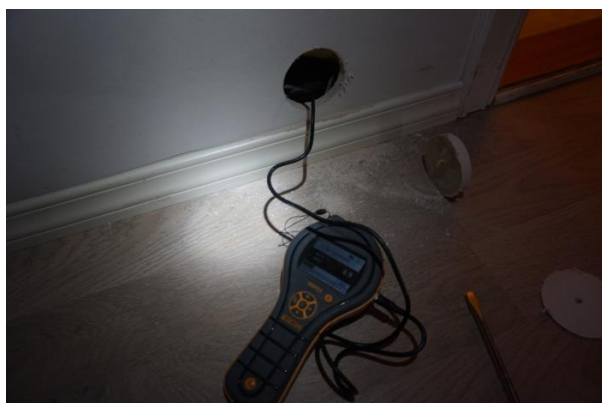
Hullboring

Det ble ikke registrert forhøyet fuktnivå i vegg ved hullboring.

Det var bare mulig å ta hullboring ved innerdør, som ikke er det mest utsatte stedet for fuktighet, men dei, dei 3 andre veggene er av leca.

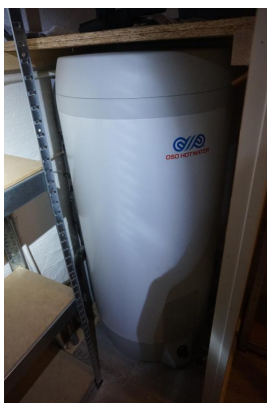
200 l bereder

Det er ikke påvist tilfredsstillende avrenning eller annen kompenserende løsning fra varmtvannstank.

- Det bør etableres tilfredsstillende avrenning eller lekkasjesikring ved varmtvannstank.
