# TILSTANDSRAPPORT

Matrikkel: **Gnr 448: Bnr 34**  
Kommune: **1506 MOLDE KOMMUNE**  
Betegnelse: **Hotell**  
Adresse: **Bukthaugvegen 4, 6475 MIDSUND**

Dato befaring: 09.03.2023  
Utskriftsdato: 14.06.2023  
Revidert dato: 14.06.2023  
Oppdrag nr: 407

### Restaurant- og kafebygning

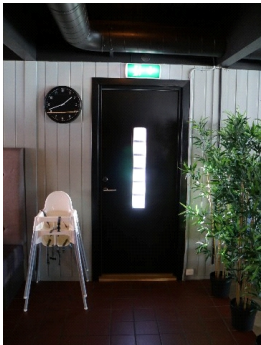
| Tilstandsvurdering/<br>tilstandsgrad: | Dører har normal bruksslitasje og god tilstand. Eldre balkongdører fra byggeår står for oppgradering. Smøring av låser/hengsler og justeringer er løpende vedlikehold.<br><br>Tilstandsgrad satt ut fra alder. | | |

TG: 2

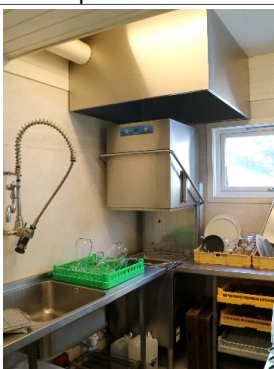
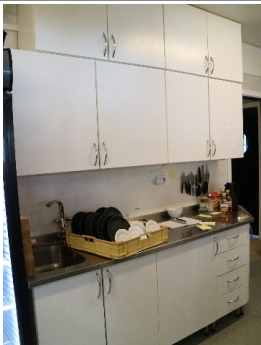
| Tilstandsvurdering/<br>tilstandsgrad: | <p>Innredninger fremstår av god kvalitet. Normal bruksslitasje.</p> <p>Kokemuligheter i underetasje er frakoblet og oppgitt ikke i bruk.</p> | | |
| | | | TG: 2<br> |

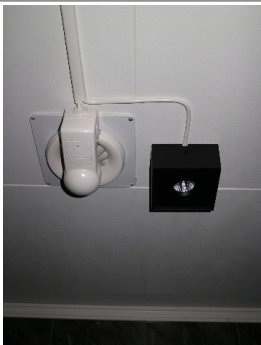
| | Mekanisk/fuktstyrvifte på utleierom | | |

| Tilstandsvurdering/<br>tilstandsgrad: | <p>Ventilasjonsaggregat er ikke i drift på befaringstidspunkt. Eldre anlegg som står for utskifting. Ventileringen av fellesarealer, utleierom og bar/restaurant er generelt noe ufullstendig og utidsmessig iht til dagens krav.</p> <p>Tilstandsgrad satt ut fra alder og funksjon.</p> <p>Mekaniske avtrekk på våtrom og avtrekk på kjøkken er ivarettatt på en god måte. Aggregat for kjøkkenavtrekk har likevel på grunn av alder forventet avkortet levetid. TG2</p> | <p>TG: 3</p> |

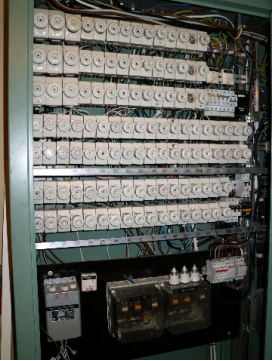
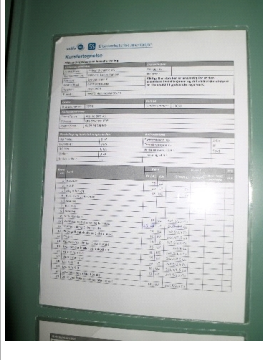
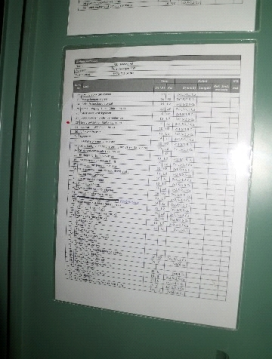
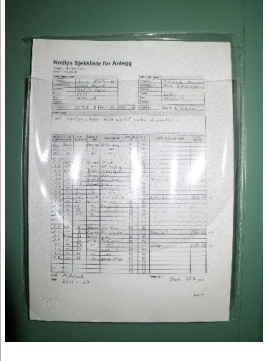
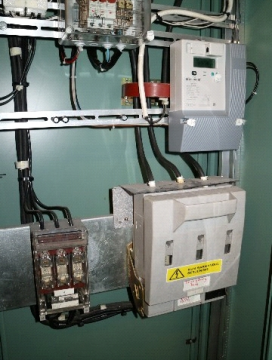
| | Underfordeling 1. etasje | | Hovedskap i kjeller |

| Tilstandsvurdering/<br>tilstandsgrad: | <p>Anlegget er i stor grad oppgradert, men hovedel undertasje og loft er fra oppføringsåret. Midsund elektro har forelagt dokumentasjon og samsvarserklæringer for utført arbeid.</p> <p>Beskrivelse fra Midsund Elektro:<br/> Midsund Gjestestove - el. arbeid ifm renovering. Ny installasjon og utskifting og omtrekking av eksisterende innstallasjon. Dette gjelder hele 1.etg (utenom kjøkken, gang og fryserom) og kjeller (utenom frokostrom, garderobesrom, vaskerom og grovkjøkken).</p> <p>Det elektriske anlegget bør gjennomgås og kontrolleres av fagfolk for generell kontroll, minst hvert 10 år.</p> <p>Tilstandsgrad er ikke satt av takstmann.</p> | |

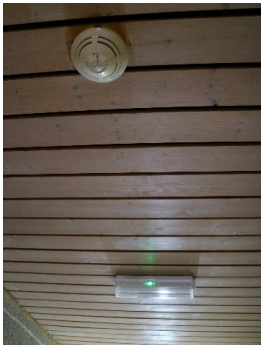
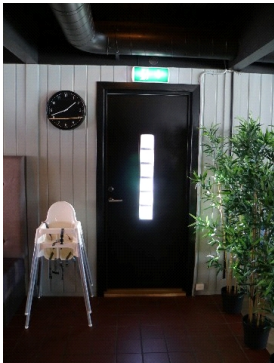
| | Brannmelder og ledelys | | Rømningskilt |

| Tilstandsvurdering/<br>tilstandsgrad: | Arealene har montert ledlys og merking av nødveier. Fremstår som fullstendig. | | |

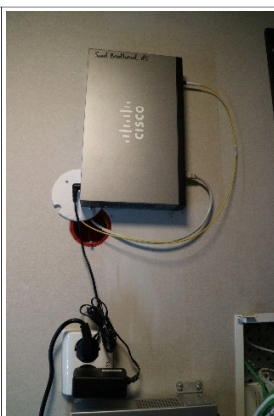
Anlegget er tilpasset leietakere og ikke nærmere vurdert av takstmann.
