**KIA NIRO FORHJULSDRIFT**
**TESTDATO: 19.12.2022**
**KODE: 1079797**

**YN64960**

NBF Tilstandsrapport er utarbeidet av Norges Bilbransjeforbund og Forbrukerrådet.

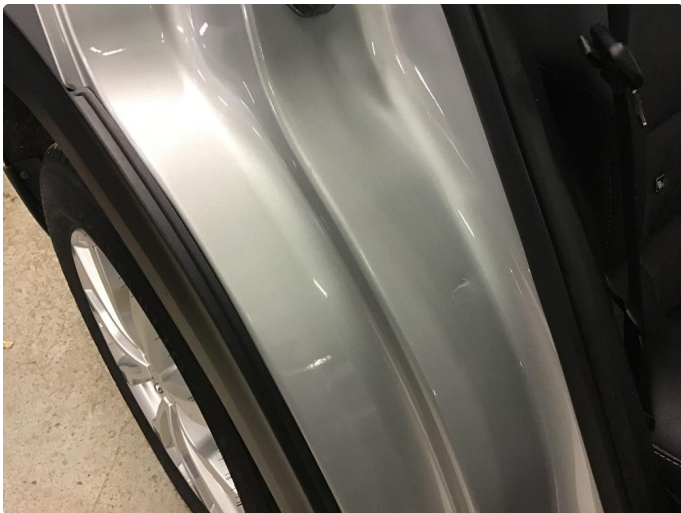
| Punkt | Beskrivelse | Plassering |
|---|---|---|
| 1.2 Døråpning | Merke etter beltespenn | |

1.2 Merke etter beltespenn

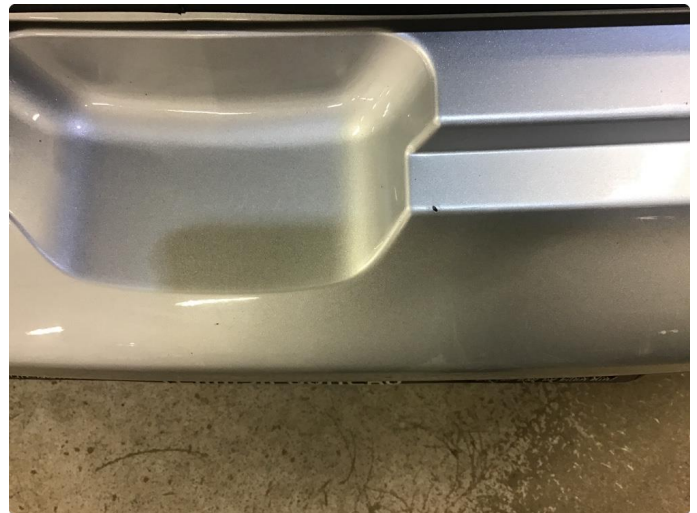
| Punkt | Beskrivelse | Plassering |
|---|---|---|
| 1.3 Støtfanger | Noe slitasje i innlasting til bagasjerom | |

1.3 Noe slitasje i innlasting til bagasjerom

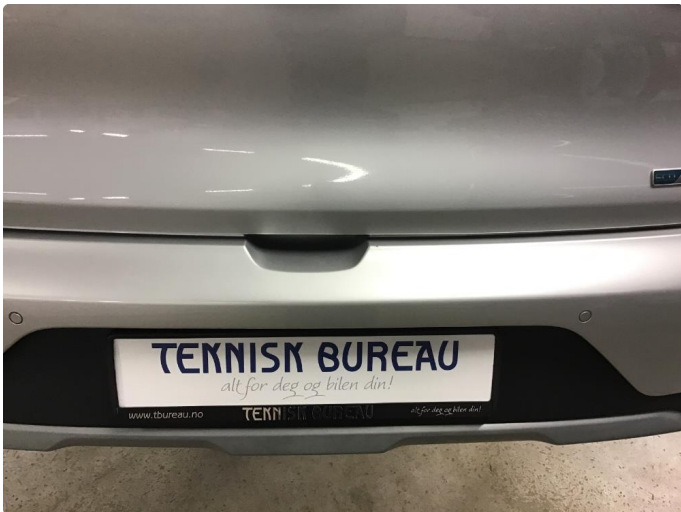
1.3 Noe slitasje i innlasting til bagasjerom

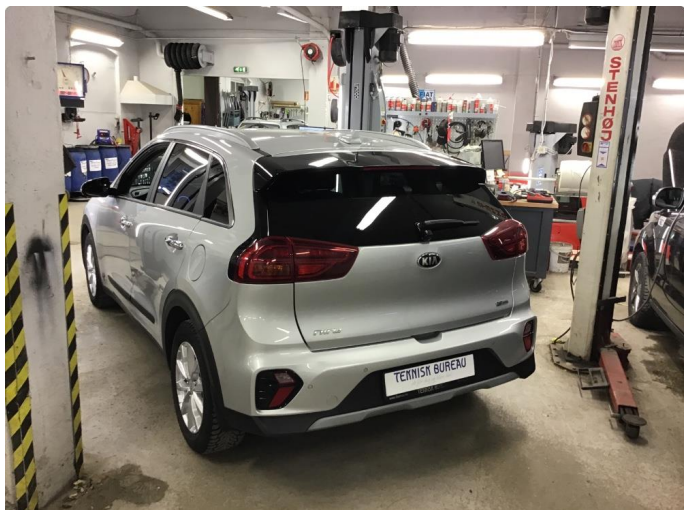
| Punkt | Beskrivelse | Plassering |
|---|---|---|
| 2.1 Opplysninger | Dokumentert service | |

2.1 Dokumentert service
