# Tilstandsrapport

📍 Øvre Ullern terrasse 8, 0380 OSLO

# gnr. 28, bnr. 225

Rapportdato: 06.06.2023

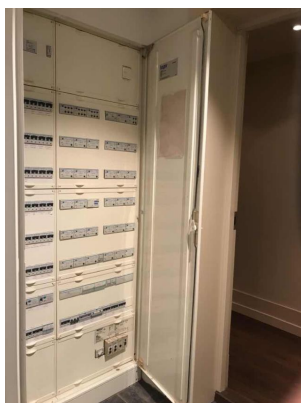
Det ble registrert løse ender på ledninger samt koblingsbokser som ikke er tilstrekkelig sikret. Ved manglende dokumentasjon og manglende tilsynsrapport nyere enn 5 år anbefales det på generelt grunnlag en utvidet el. kontroll.

Kostnadsestimat: 10 000 - 50 000
