Tilstandsrapport

📍 Hadelandsvegen 1767, 2742 GRUA

Befaringsdato: 07.08.2023

Enebolig - Byggeår: 1929

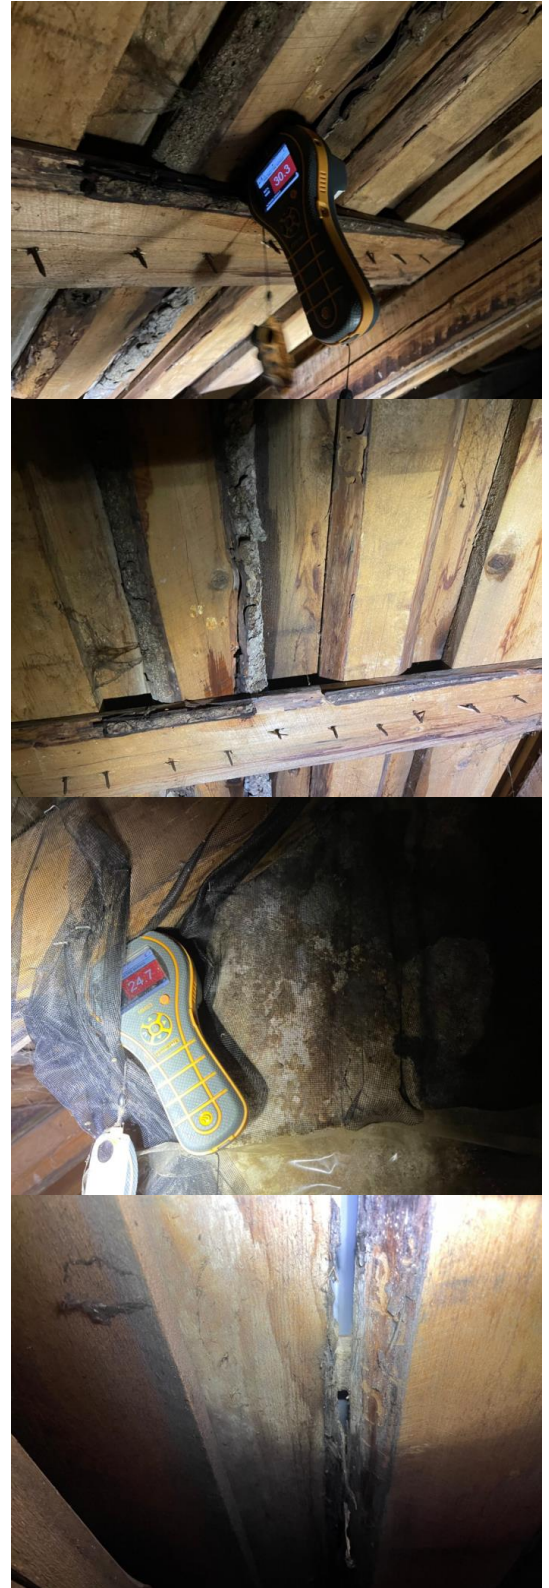
Det er synlige fuktmerker og målte forhøyede fuktverdier stedvis i undertaket på befaringsdagen. Dette gjelder rundt pipa, og lokalt på et sted ut mot vegen. Det er i en glippe i undertaket registrert at det ikke er underlagspapp e.l mellom takplater og undertak i tre. Dette kan medføre kondens fra takplater. TG 3 settes grunnet fuktmerkene.

TG 3

Taket er tekket med taksteinsimiterte metallplater. Inspisert fra bakkenivå. Grunnet ekstremt mye lyn/torden og styrtregn var det ikke forsvarlig å inspiserer taket.

- Mer enn halvparten av forventet brukstid er passert på undertak.
- Mer enn halvparten av forventet brukstid er passert på taktekingen.

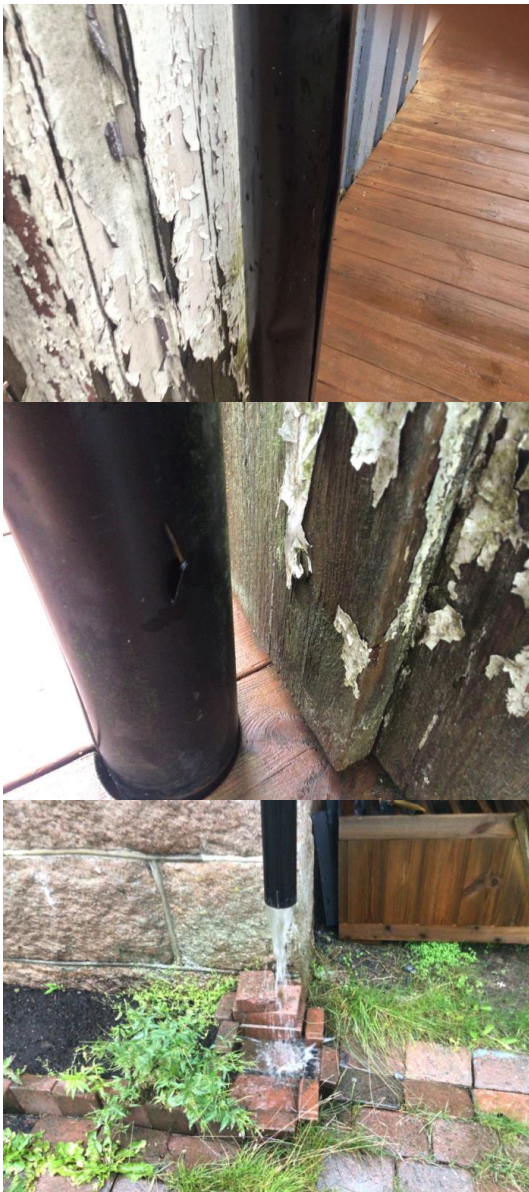
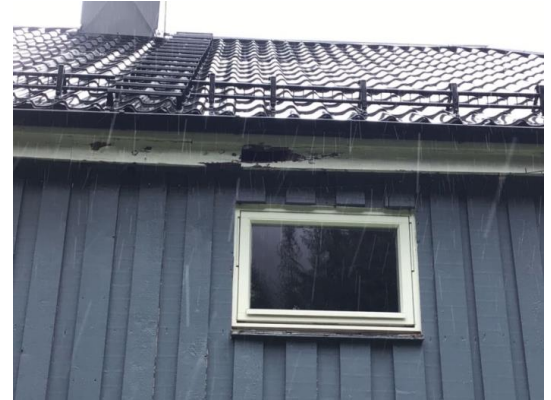
Vindskier/forkantbord/toppbord bærer preg av elde/slitasje, og har stedvis råteskader. Det er stedvis råte/hull i forkantbord. Det er stedvis frostsprengte nedløpsrør. Takrennener er besiktiget fra bakkenivå. Det er hull i et nedløp. Manglende utkast stedvis. Det er registrert nedbøyd takrenne mot gårds plass. Takrenne på tilbygget mot gårds plassen rant over på befaringsdagen. Enkelte vindskier/toppbord er vridde/sprekker. Stedvis avflasset overflatebehandling på beslag. Det er stedvis registrert bulker på nedløpsrør. Det skulle vært snøfangere på tilbygget iht. byggeforskrifter.

! TG 3

Takrenner-og nedløpsrør av lakkert stål. Vindskier i tre. Toppord i tre med stedvis beslag.

- Det mangler snøfangere på hele eller deler av taket, noe som var krav på byggemeldingstidspunktet.
- Det er ikke tilfredsstillende bortledning av vann fra taknedløp ved grunnmur.

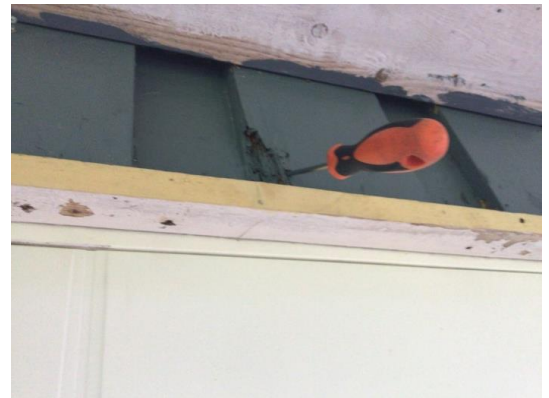
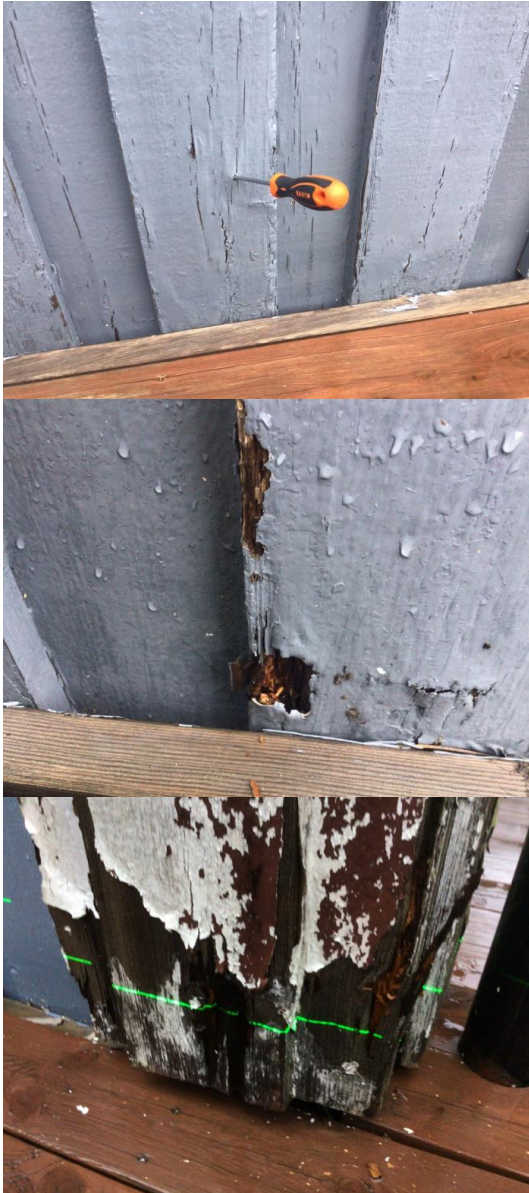
Stedvis værslitt panel. Utvendige vinduslister er avsluttet for nære vannbrett, slik at de vil trekke vann og forkorte levetiden. Stedvis avflasset overflatebehandling. Laftede vegger som er innkledd kan ha skjulte råteskader i større eller mindre grad. Enkelte råteskader/sprekker i panel rundt vinduer. Kledningen er stedvis avsluttet nærmere bakkenivå enn anbefalt (under 30 cm). Det er stedvis glipper i skjøter av kledningen. Ufagmessig skjøting av kledning stedvis.

! TG 2

Yttervegger oppført med laft. Yttervegger på tilbygget er oppført med antatt isolert bindingsverk. Utvendig er ytterveggene kledd med malt stående panel.

- Det er påvist spredte råteskader i bordkledningen.

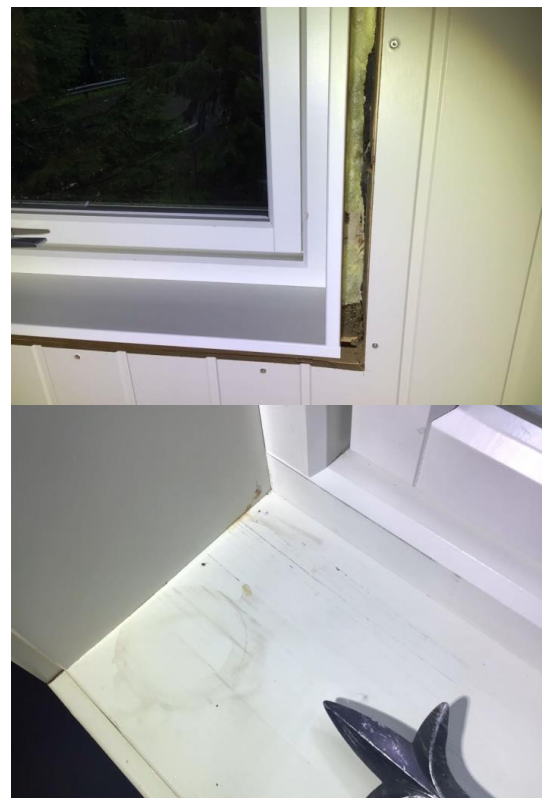
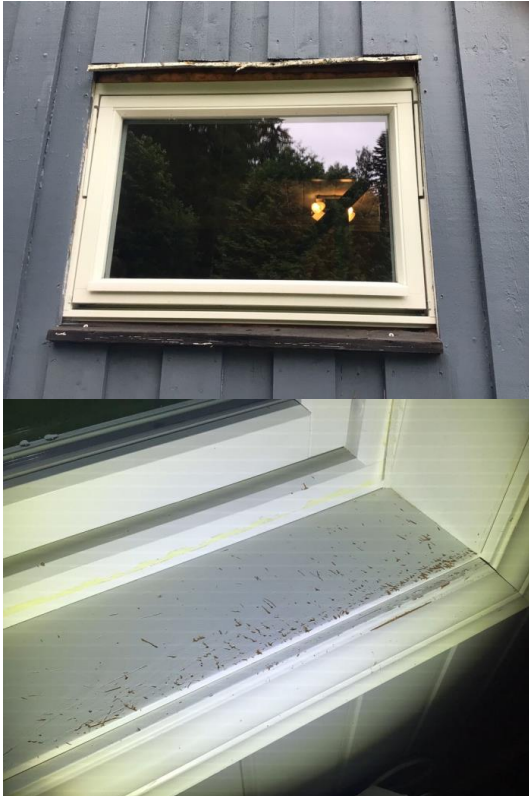
TG 2

Malte trevinduer med 2-lags isolerglass (1. etasje og loftsetasje).

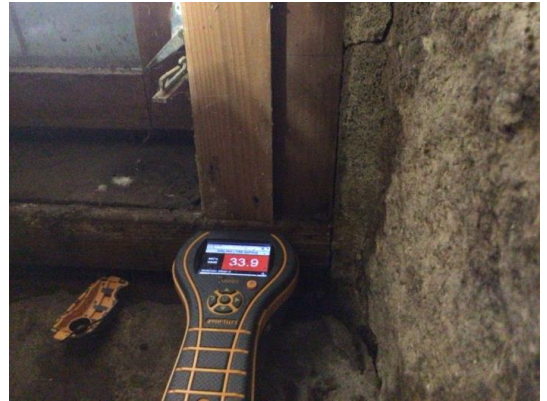
TG 2

Malt trevindu med 2-lags isolerglass (Kjeller).

- Det er påvist tegn på innvendig kondensering av enkelte vindusglass. Begrenset inspeksjon. Det er målt forhøyede fuktverdier i vinduet. Underkant av vindu er stedvis plassert nærmere terreng enn 15 cm, og det sto i vann fra utsiden på befaringsdagen. Vindu bærer preg av elde. Vinduet er trolig punktert.

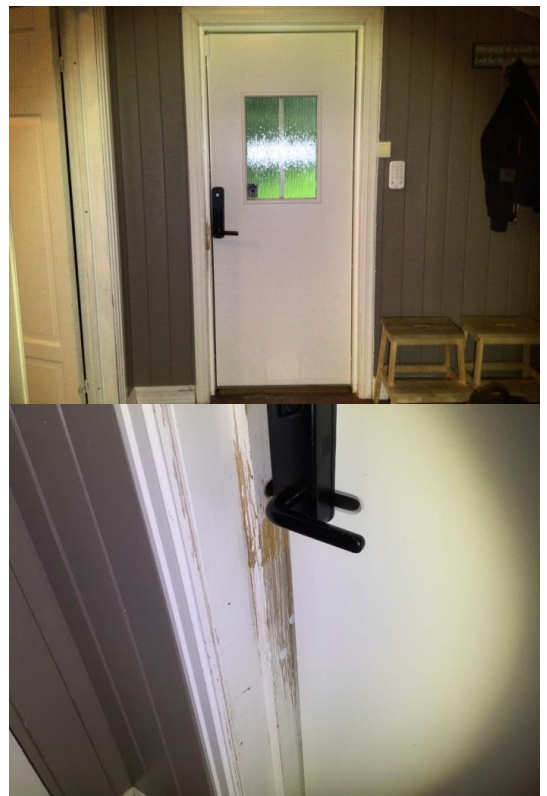
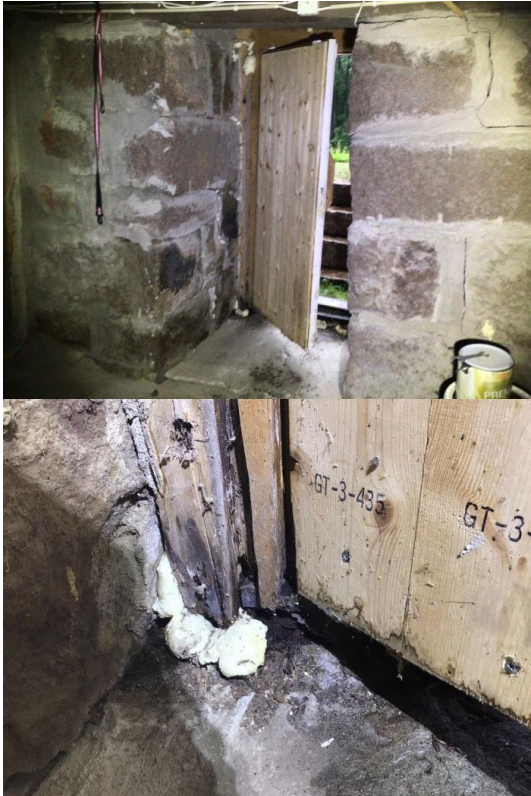
Kjellerdøren kan ikke lukkes helt igjen, og det er registrert råte i dørkarmen og fuktmerker på døren. TG 3 settes grunnet kjellerdøren. Enkelte sår/riper/merker/kloremarker registrert på karm/dør i 1. etasje.

TG 3

Bygningen har malt hovedytterdør og enkel kjellerdør i tre.

- Det er påvist avvik rundt innsetningsdetaljer.
- Karmene i dører er værslitte utvendig og det er sprekker i trevirket.
- Det er påvist dører som er vanskelig å åpne eller lukke.
- Det er påvist utetthet/åpning mellom dørblad og dørkarm. Dvs. at kald trekk kan oppstå.

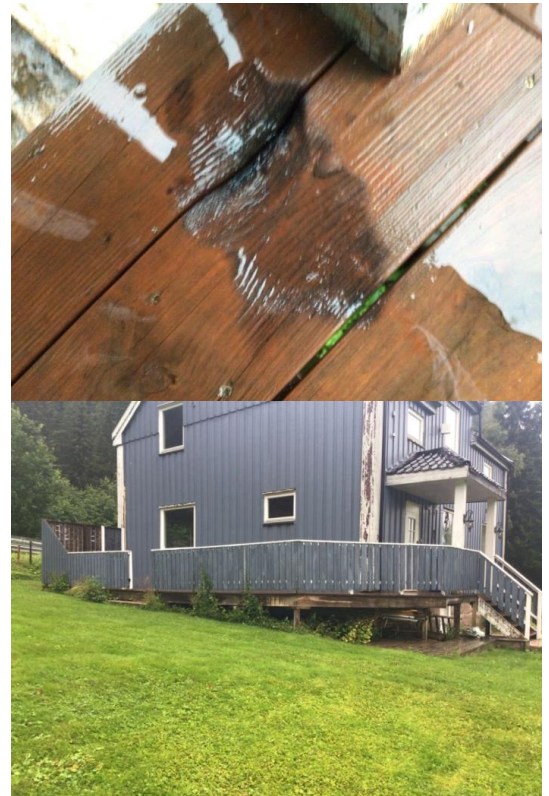
Det er registrert skjevheter i verandaen. Stedvis for lavt rekkverk. Værslitt rekkverk med mye avflasset/ujevn overflatebehandling. Bygningsdelen bærer preg av elde. Det er kun montert flat håndløper, noe som ikke er anbefalt fordi vann ofte blir stående på håndløperen. Værslitte gulvbord. Stedvis noe sprekker/deforasjoner i gulvbord.

TG 2

Veranda oppført i trekonstruksjoner med rekkverk i tre og levegg i tre. Fundamentering på jordspyd.

- Rekkverket er for lavt i forhold til dagens krav til rekkverkshøyder.
- Åpninger i rekkverk er ikke i henhold til krav i dagens forskrifter.

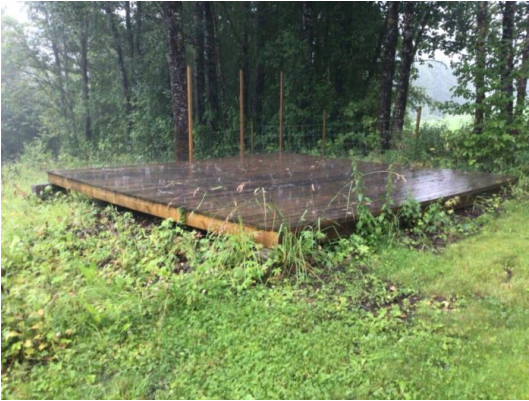
TG 2

Platting oppført i trekonstruksjoner. Enkel fundamentering på lettklinkerblokker.

- Konstruksjonene har skjevheter.

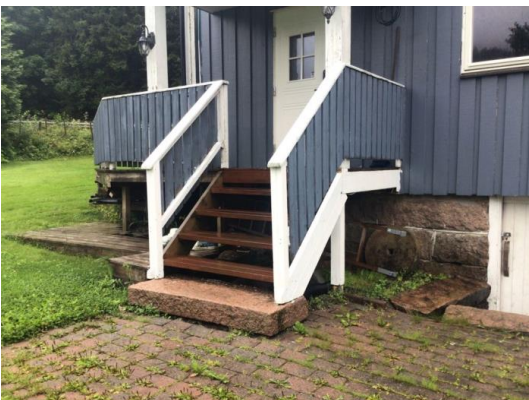
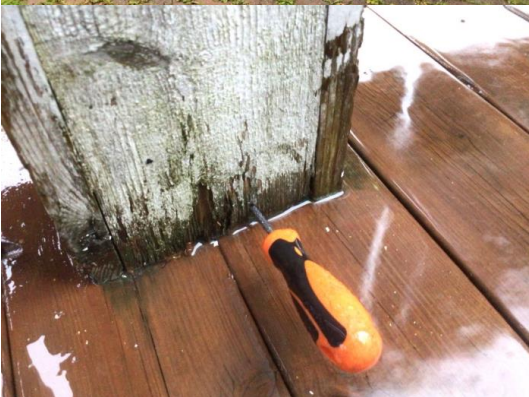
Det er registrert råte i bæresøyle til takoverbygget. For store åpninger registrert mellom trinn. Bygningsdelen bærer preg av elde. Trappen er værslitt og det er stedvis avflasset/ujevn overflatebehandling. Det er stedvis nedbulninger og rust på takplatene, og takplater dekker stedvis ikke alt treverk.

TG 3

Tretrapp til veranda/hovedinngang med rekkverk i tre. Takoverbygg over inngangen, delvis over trapp/veranda.

- Åpninger i rekkverk er ikke i henhold til krav i dagens forskrifter.

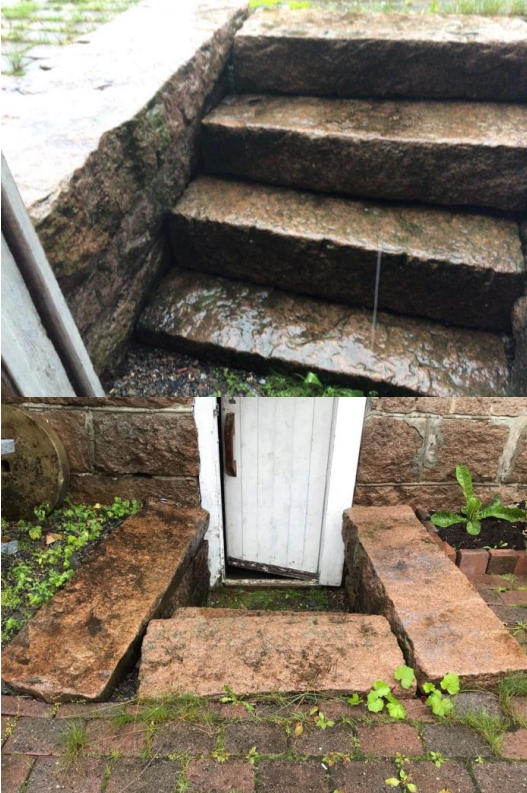
TG 3

Trapp til kjeller i granitt.

- Det er ikke montert rekkverk.
- Blokker er stedvis noe presset innover.

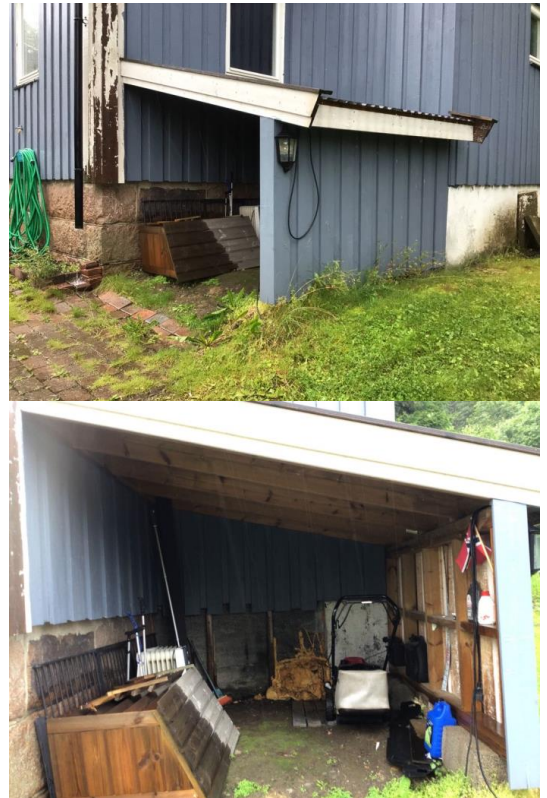
TG 2

Tilbygget takoverbygg: Pulltak med takplater. Vegg/tak fundamentert på lettklinkerblokker og delvis festet til yttervegg.

- Det er avvik:
- Kledningen er stedvis avsluttet nærmere bakkenivå enn anbefalt (under 30 cm). Det er ingen snøfangere eller takrenner/nedløp.

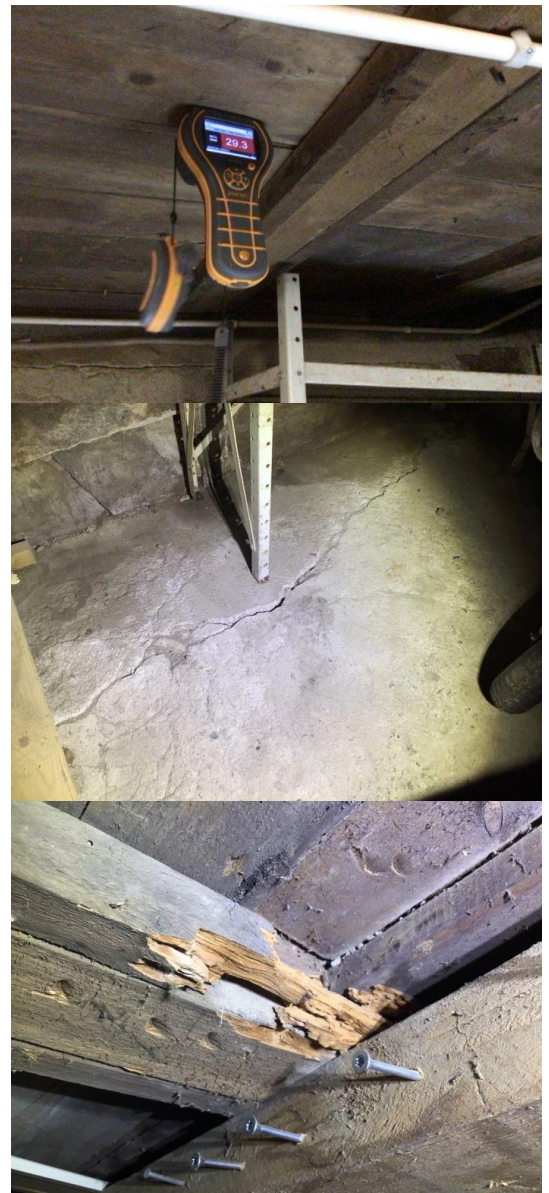
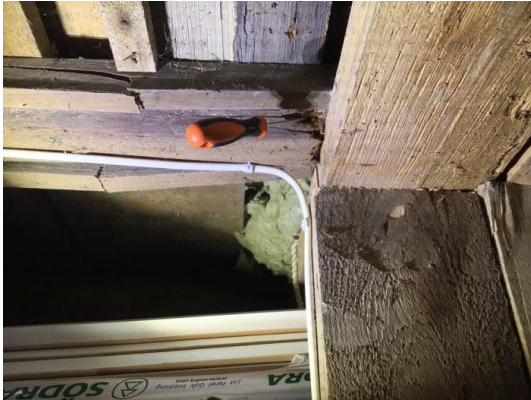
Kun delvis inspisert grunnet adkomstforhold. Forhøyede fuktverdier målt i bjelkelaget. Det er stedvis oppspist treverk i stubbloftet (barkebile e.). Noe råte i stubbloft/bjelke. Sprekker/bom/svikt/deformasjoner registrert i betonggulv. Indikasjoner på forhøyede fuktverdier på kjellergulv. Målte avvik er på 120 mm i boden med dør, og på 45 mm i den andre boden (Kjeller). Målte avvik er på 52 mm i gang med trapp, og på 25 mm i stua (1. etasje). Målte avvik er på 38 mm i gang, og på 65 mm på et tilfeldig valgt soverom (Loftsetasje).

TG 3

Etasjeskiller er av trebjelkelag. Støpt gulv på grunn.

- Målt høydeforskjell på over 30 mm gjennom hele rommet. Tilstandsgrad 3 gis med bakgrunn i standardens krav til godkjente måleavvik.
- Målt høydeforskjell på over 20 mm innenfor en lengde på 2 meter. Tilstandsgrad 3 gis med bakgrunn i standardens krav til godkjente måleavvik.
- Målt høydeforskjell på mellom 10 - 20 mm innenfor en lengde på 2 meter. Tilstandsgrad 2 gis med bakgrunn i standardens krav til godkjente måleavvik.
- Målt høydeforskjell på over 15 mm gjennom hele rommet. Tilstandsgrad 2 gis med bakgrunn i standardens krav til godkjente måleavvik.

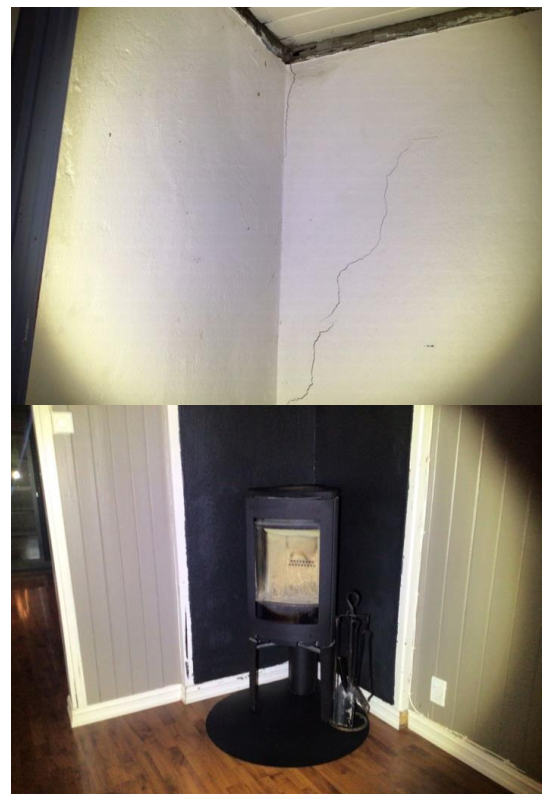
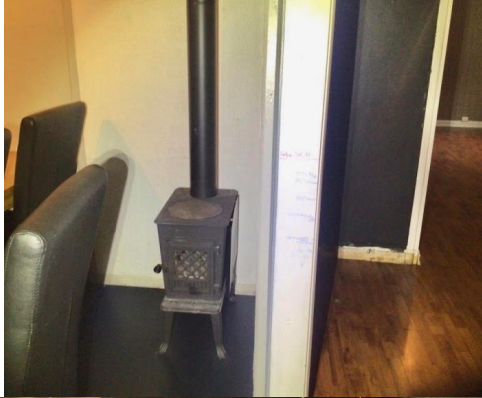
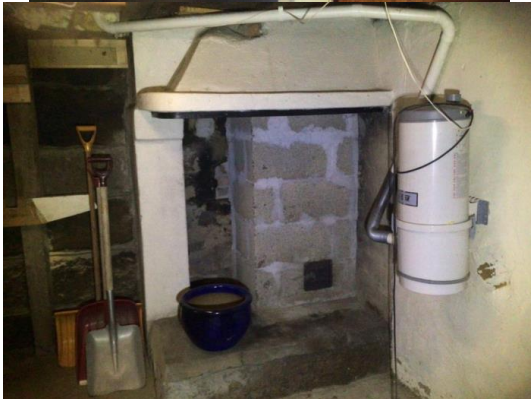
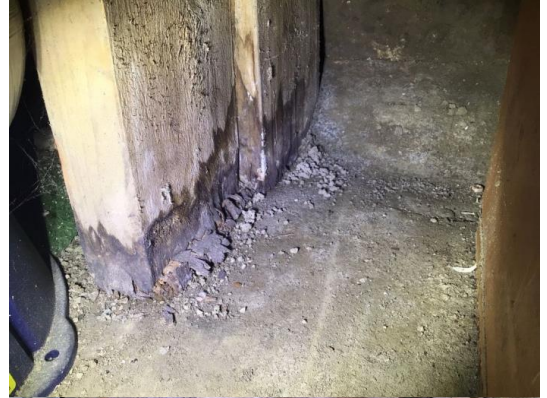
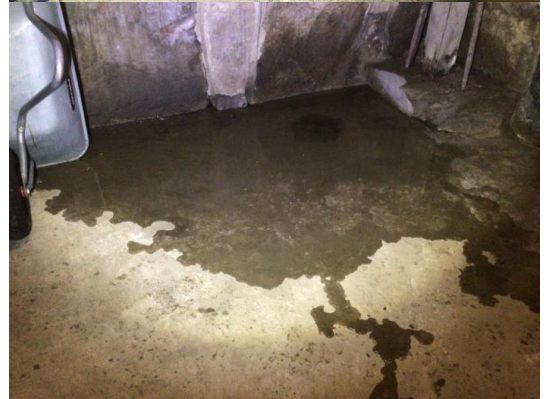
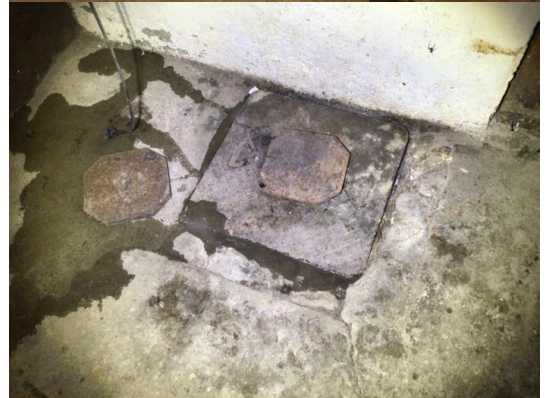
TG 2

Boligen har mursteinspipe. Vedovner i 1. etasje (kjøkken og stue). Peisgrue i kjelleren som er tettet igjen med lettklinker og etablert sotluke.

- Avstanden mellom ildstedet og brennbart materiale er for liten.
- Det er påvist sprekker og/eller riss i pipe.

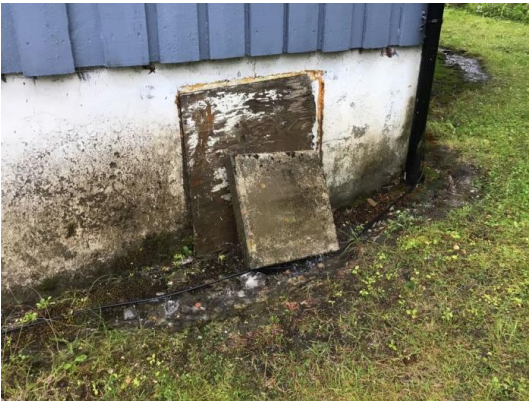
Kun deler av kjelleren er inspisert grunnet manglende adkomst. Kryp kjeller og blindkjeller under resten av boligen. Kryp kjeller/blindkjeller er risikokonstruksjoner, det vil si konstruksjoner som erfaringsmessig har høy skadefrekvens. Ingen tilkomst til krypt kjeller under tilbygg (grunnet tett luke) eller blindkjeller under hovedbygget.

TG 2

Bygningen har krypkjeller og blindkjeller under antatt trebjelkelag og stubbegulv. Krypkjeller og blindkjeller var ikke tilgjengelig for inspeksjon.

- Krypkjeller har en uavklart situasjon, konstruksjon med skadepotensiale
- Det er for dårlig terrengfall vekk fra konstruksjonen.
- Krypkjelleren har risiko for ytterligere skadepotensiale.
- Krypkjeller har ingen adkomstmulighet og derfor ikke nærmere vurdert innvendig.
- Det er ikke tilfredsstillende ventilering av krypkjeller.

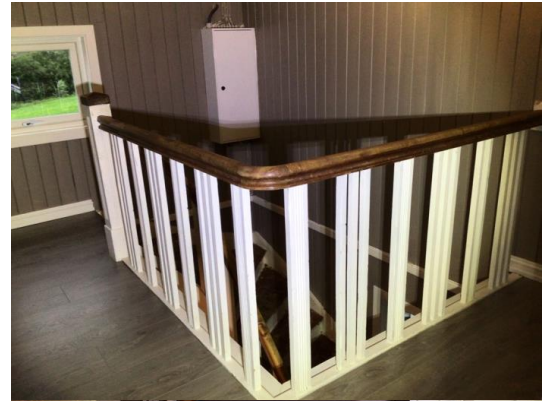
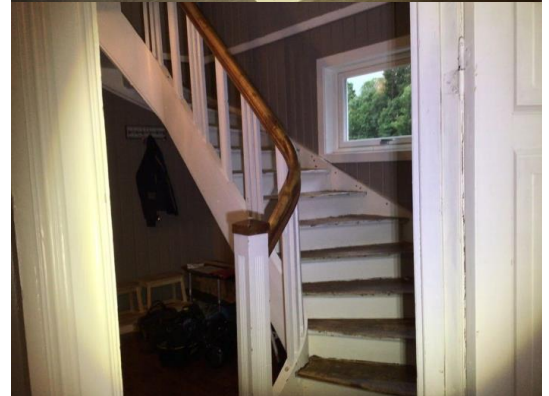
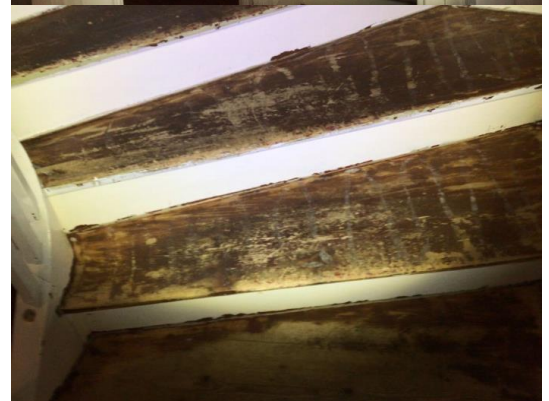
TG 2

Malt tretrapp med tette trinn mellom 1. etasje og loftsetasje.

- Rekkverkshøyder er under dagens forskriftskrav til rekkverk i trapper.
- Åpninger i rekkverk er større enn dagens forskriftskrav til rekkverk i trapper.
- Det mangler håndløper på vegg i trappeløpet.

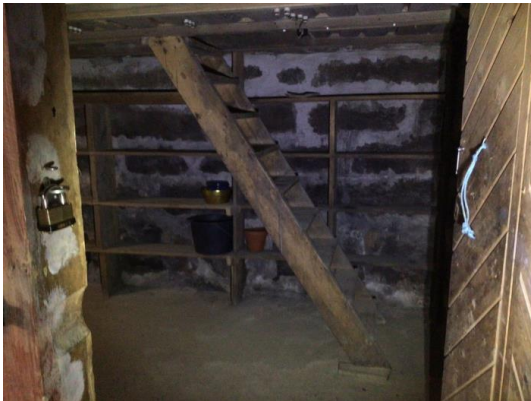
TG 3

Enkel kjellertrapp i tre mellom 1. etasje og kjelleren via kjeller lem fra kjøkkenet/kjeller.

- Det er ikke montert rekkverk.
- Åpninger mellom trinn i innvendig trapp er større enn dagens forskriftskrav.

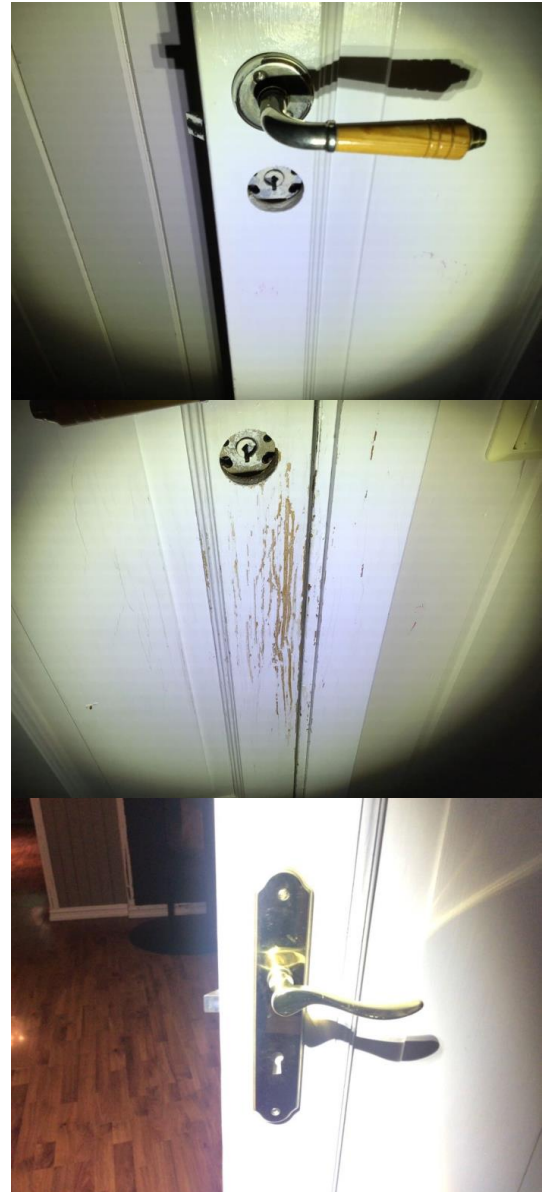
TG 2

Malte fyllingsdører og dører i tre.

- Enkelte av innvendige dører har en del slitasje.
- Det er påvist avvik som tilsier at det bør foretas tiltak på enkelte dører.

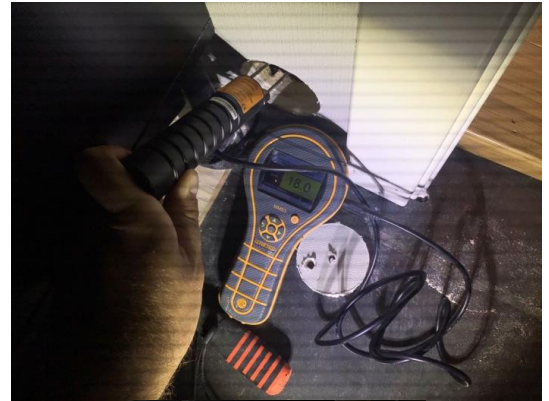
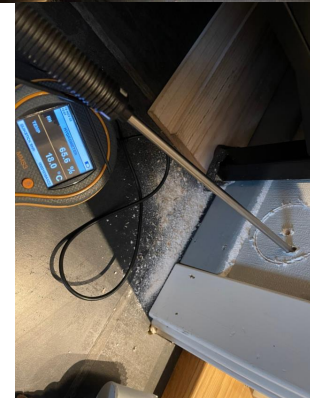
Svakt forhøyede fuktverdier målt via hullet. 65,6% relativ luftfuktighet ved bruk av sensor.

TG 2

Hulltaking er foretatt og det er påvist avvik i hulltakingen.

- Hulltaking er foretatt og det er påvist avvik i konstruksjonen.

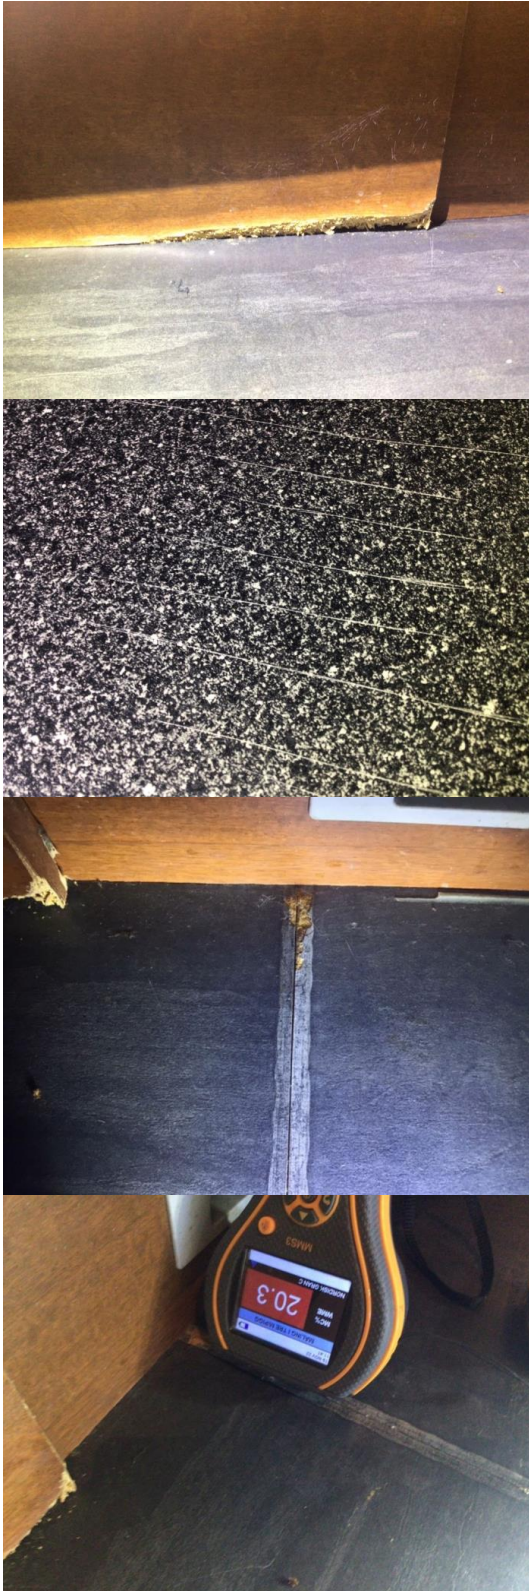
Det er registrert riper i platetoppen. Stedvis oppsvulming på innredningen. Enkelte sår/riper/merker registrert. Enkelte dører/skuffer er ujusterte. Innredningen er noe slitt. Det er målt forhøyede fuktverdier i kjøkkengulvet nedenfor stekeovnen. Museekskremer under vasken.

- Det er påvist skader/fuktskjolder i kjøkkengulvet.
- Det er påvist skader på overflater/kjøkkeninnredning utover normal slitasjegrad.

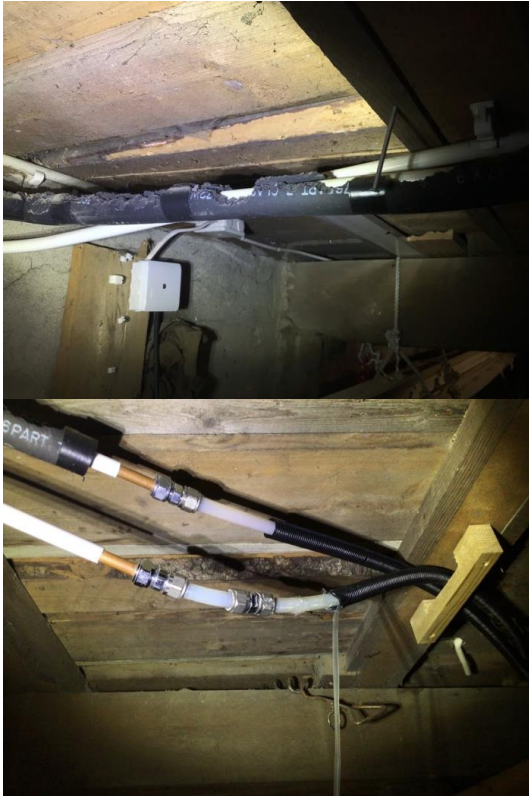
TG 2

Vannrør av kobber, metall, pex, plast og rør-i-rør i plast med fordelerskap.

- Rørkursene på rør-i-rør systemet på vannledninger er ikke merket.
- Det er påvist at eventuelt lekkasjevann fra rør i rør system ikke ledes til sluk eller annen kompensierende løsning.
- Mer enn halvparten av forventet brukstid er passert på innvendige vannledninger.

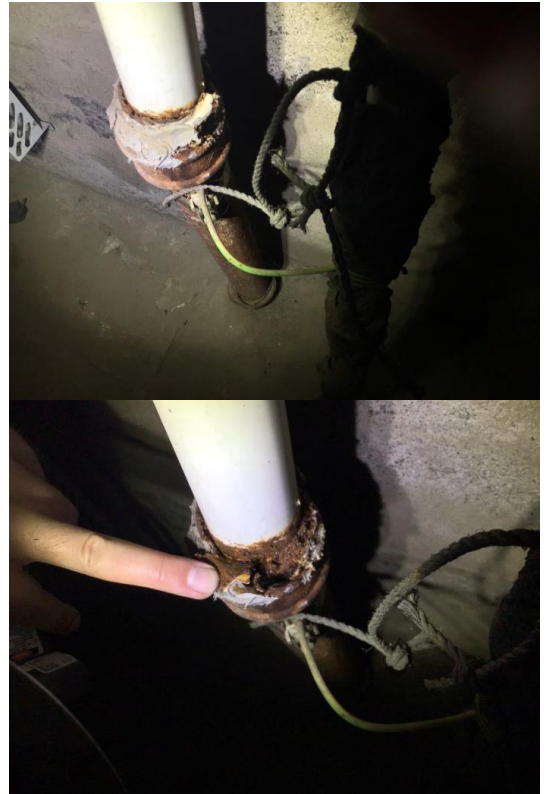
TG 2

Avløpsrør av plast og støpejern. Ikke inspisert/ukjent i krypkjeller.

- Det er ikke påvist tilfredsstillende stakemulighet på avløpsanlegg.
- Mer enn halvparten av forventet brukstid er passert på innvendige avløpsledninger.

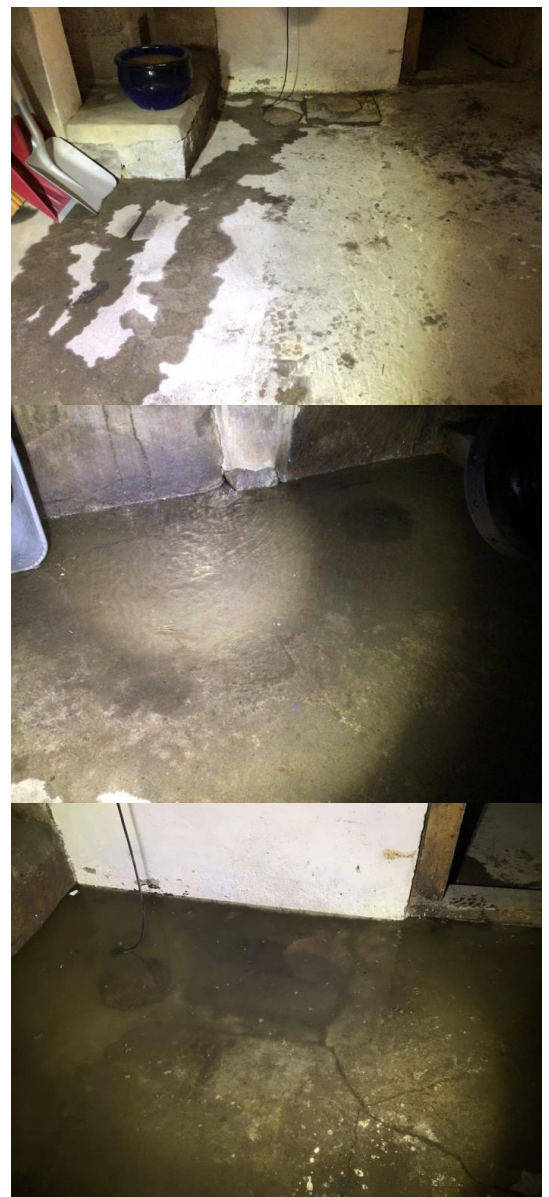
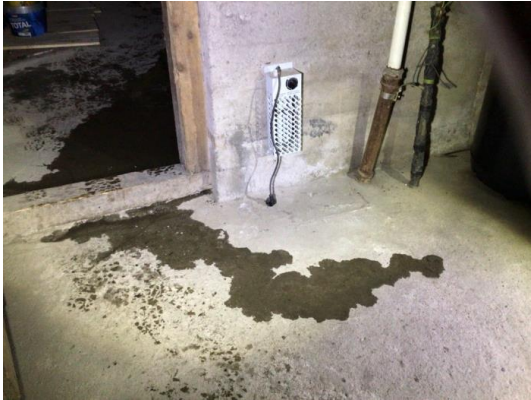
TG 3

Det er ikke synlig fuksikring over bakkenivå.

- Mer enn halvparten av forventet levetid på drenering er overskredet.
- Det mangler eller på grunn av alder er det sannsynlig at det mangler utvendig fuktsikring av grunnmuren - ved kjeller/underetasje.
- Det er ut ifra observasjoner konstatert at drenering/tettesjikt har funksjonssvikt/svært begrenset effekt.

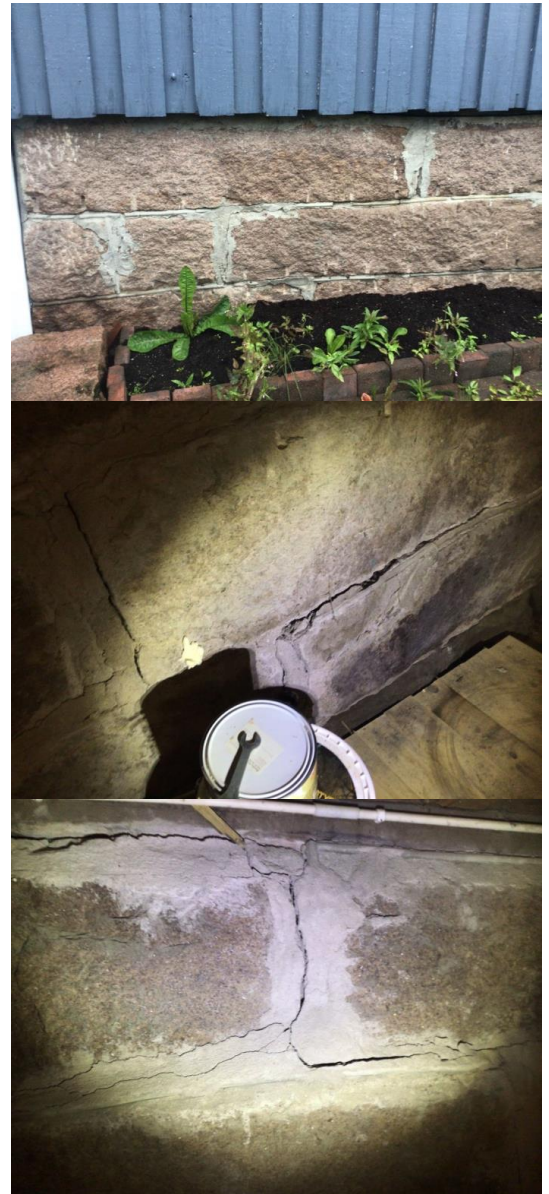
Grunnmuren har stedvis siget litt inn. Grunnmuren er en særlig fuktutsatt konstruksjon og har høy skadefrekvens. Det er registrert indikasjon på forhøyede fuktverdier på muren. Det er muligheter for at grunnmuren ikke er fundamentert til frostfri grunn.

TG 2

Grunnmur med granittblokker på hovedhuset, og med mur/lettklinker/betong på tilbygget. Ukjent fundamentering.

- Det er registrert skråriss som er symptom på setninger.
- Det er registrert horisontalriss som er symptom på jordtrykk.
- Grunnmuren har sprekkdannelser.

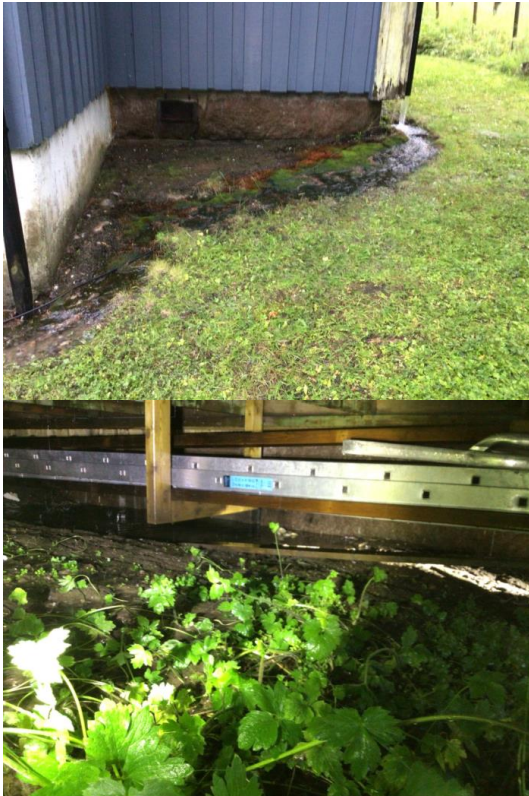
TG 3

Boligen ligger i svakt skrånende terreng.

- Eiendommen ligger i rasfarlig/skredutsatt område iht. kommuneplan
- Eiendommen ligger i flomutsatt område iht. kommuneplan.
- Det er påvist områder på eiendommen med stående vann.
- Terrengtet faller inn mot bygningen og det er maksimale fohold for vann inn mot muren.

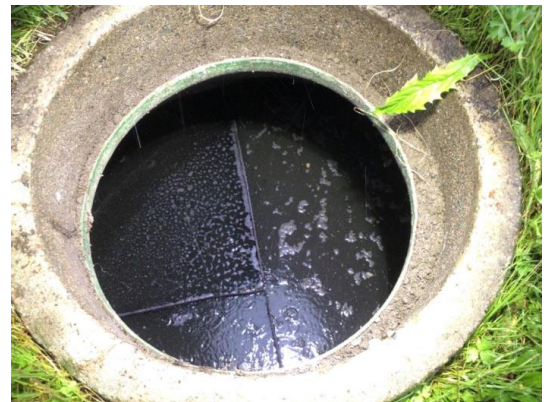
TG 2

Septiktanken er av glassfiber/innvendig belagt med glassfiber.

- Ingen dokumentasjon på septiktank/utførelse.
- Mer enn halvparten av forventet brukstid er passert på septiktank.
