VERDI- OG LÅNETAKST

Matrikkel: **Gnr 6: Bnr 177**
Kommune: **1514 SANDE (M.R.) KOMMUNE**
Adresse: **Gjerdsvika, 6083 GJERDSVIKA**

Utskriftsdato: 04.04.2017 Oppdrag nr: 1155
Dato befaring: 31.03.2017

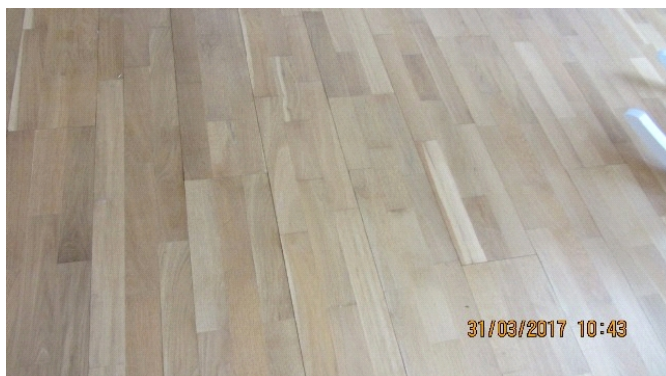
Bygning generelt:	Referanse for rapporten er TEK 10, med oppfylte krav til energibruk og luftbehandling. Følgende forhold er spesielt å bemerke fra rapporten : * Det observeres betydelig slitasje og ujevnhet på parkettgolv på stuen. Dette kommer trolig fra for mye vannbruk ved rengjøringen. Selger vurderer å slippe parkett, og lakke golv, før omsetningen. * Det observeres at det er ikke ventilasjon i noen rom i 2.etasje. Heller ikke på soverom i 1.etasje. I rommene er det sidehengslet vinduer med barnesikring. * Det er ikke montert håndlist på vegg, og sklisikring, på intern trapp. * Det observeres at det ikke er montert noe garderobeskap i boligen. * Det observeres at det ikke er montert alternativ varmekilde i boligen. * Energimerking med enkel registrering. Energikarakter C. Oppvarmingskarakter RØD.
-------------------	---

Skadet golv i stue
