Tilstandsrapport

📍 Hennevegen 127, 6774 NORDFJORDEID

gnr. 147, bnr. 6

Rapportdato: 23.08.2023

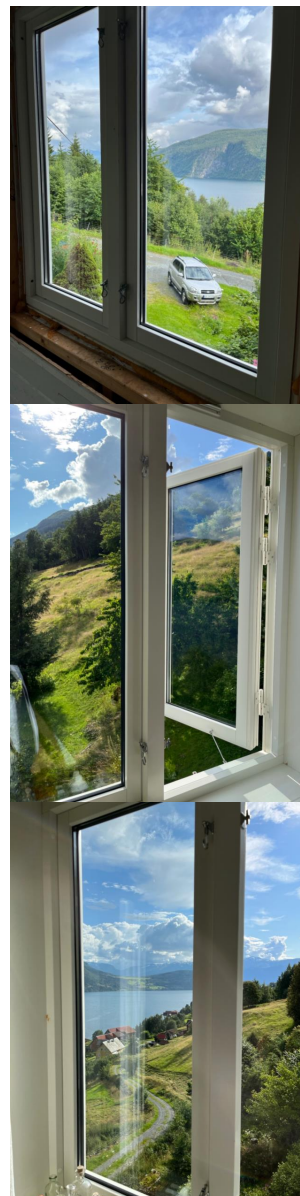
TG 2

Vinduer med isolerglass fra 2018. Glass, karm, beslag og lukkemekanisme er kontrollert med godt resultat.

Fungerer med dette avvik, men utskifting på sikt må påregnes.

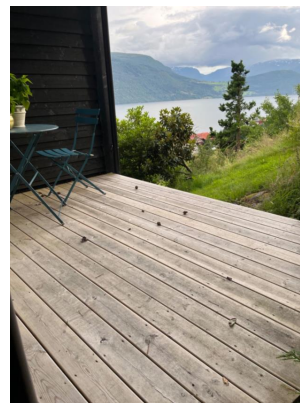
TG 3

Terrasse i trekonstruksjon med utgang fra stue.

- Rekkverk må monteres for å lukke avviket.

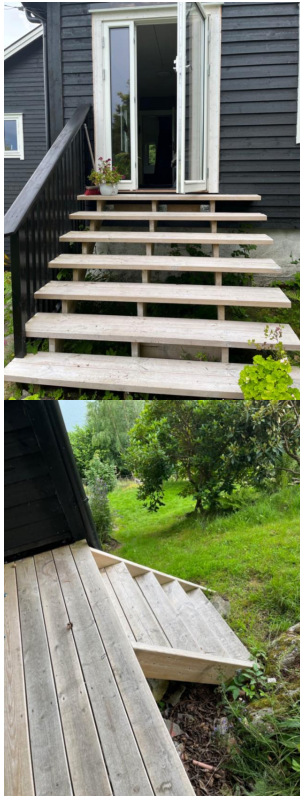
TG 3

Utvendige trapper mangler rekkverk

- Rekkverk må monteres for å lukke avviket.

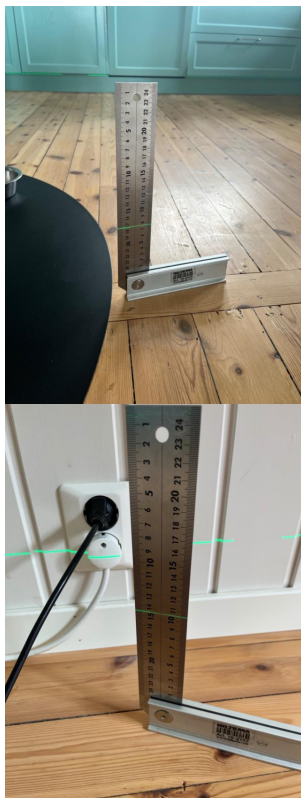
Etasjeskille/gulv mot grunn

TG 3

Gulv mot grunn i betong og etasjeskille i trebjelkelag fra byggeår er kontrollert for horisontalt avvik målt med laser. Resultatet tilfredsstillende ikke dagens krav til avvik med 30 mm målt i stue/kjøkken.

- Målt høydeforskjell på over 30 mm gjennom hele rommet.

Tilstandsgrad 3 gis med bakgrunn i standardens krav til godkjente måleavvik.

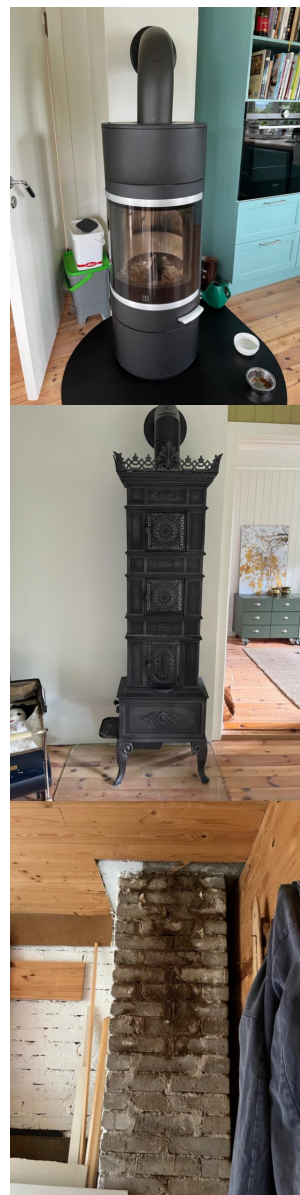
TG 3

Pipe med nye heldekkende beslag over tak.
Nyere peisovn og eldre vedovn montert i stuer med tilstrekkelig avstand til brennbart.
Ildfast plate fremfor, feieluke kontrollert.

- Mursteinpipe er tildekket/innebygget.

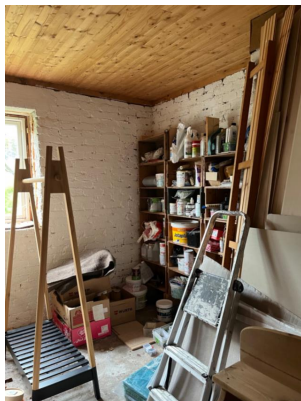
Rom delvis under terreng er undersøkt ifht konstruksjon, overflater vegger, himling og gulv.
Gjelder boder i bakkant av underetasje.
Det er murkonstruksjon og hulltaking er ikke mulig.

- Det er ikke mulig å foreta hulltaking i underetg i utsatte konstruksjoner.

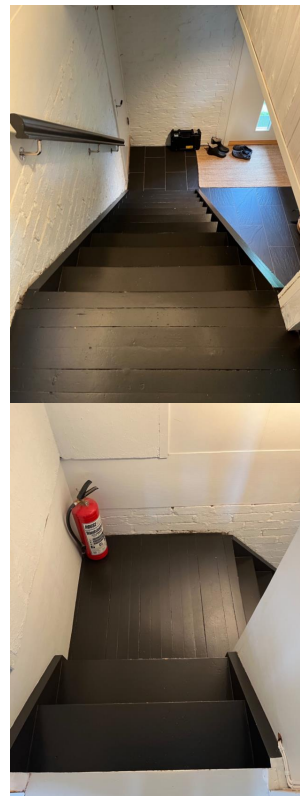
! TG 3

Innvendig trapp er testet og kontrollert.
Det er en heltre trapp fra byggeår med noe mangler etter dagens krav.

- Det er ikke montert rekkverk.

- Rekkverk må monteres for å lukke avviket.

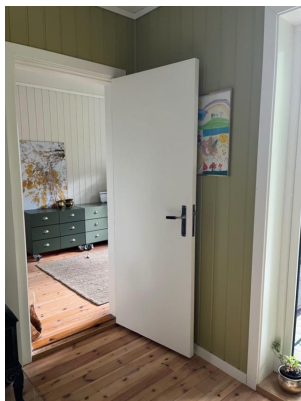
TG 2

Malte dører av ulik alder og type.
Overflater er undersøkt og åpne/lukke mekanisme sjekket.
Innvendige dører av noe varierende kvalitet.

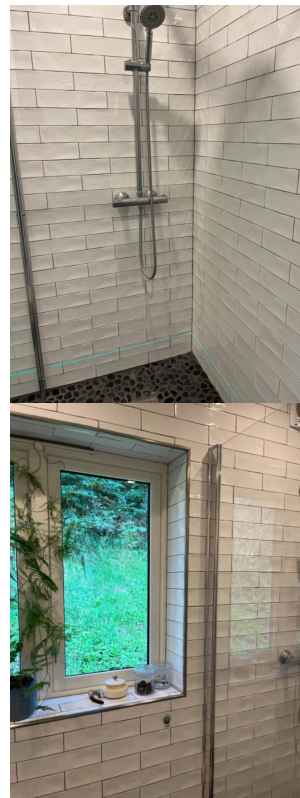
TG 2

Vegger og himling er sjekket for sprekker i fuger, bom i fliser og for generell slitasje. Vindu er også sjekket relatert samme.

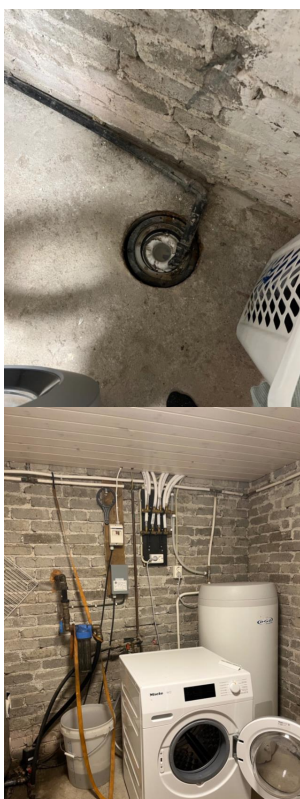
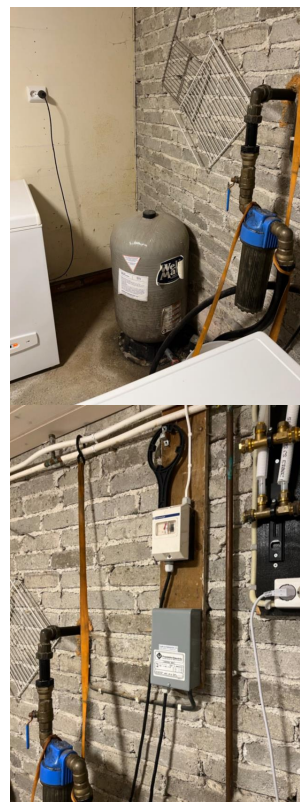
TG 3

Vaskerom i underetasje med støpte gulv og vegger. Nyere sluk i gulv og opplegg for vaskemaskin.

- Våtrommet må oppgraderes for å tåle normal bruk etter dagens krav.

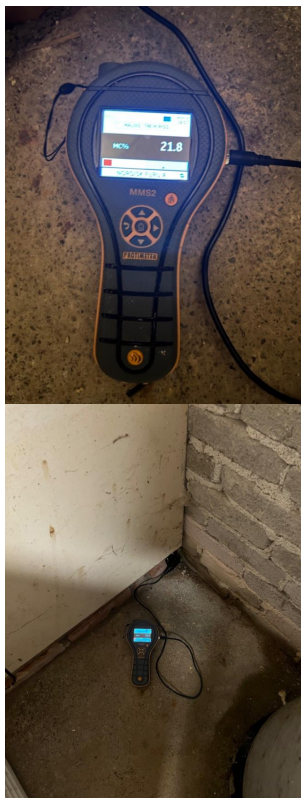
TG 3

Det ble ikke utført hulltaking da våtsonen mot yttervegg i betong.

- Ved andre fuktundersøkelser enn hulltaking, er det påvist indikasjoner på fuktskader.

Det er fuktmålt i synlig treverk med forhøyede verdier.

Må ses i sammenheng med drenering og utvendig fuktsikring

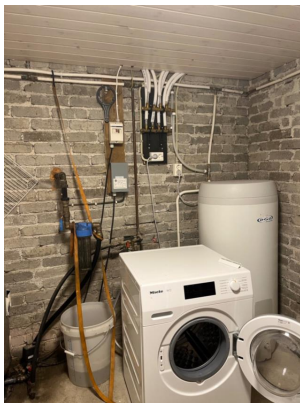
TG 2

Rør i rør og kobber i kombinasjon.
Koblet i vaskerom uten vanskap.

- Mer enn halvparten av forventet brukstid er passert på innvendige vannledninger.

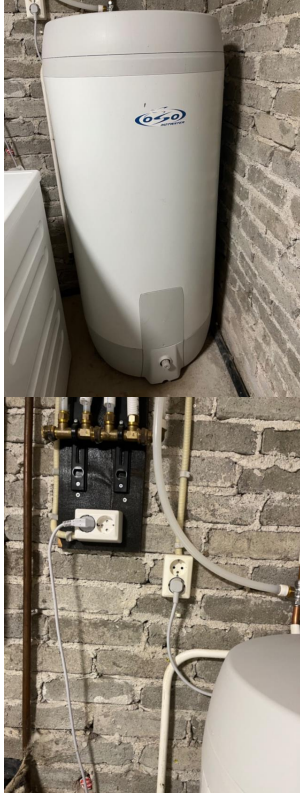
TG 2

200 liter Ozo vv beholder fra 2017 plassert på vaskerom
